**CR ó Folio:** **D932063**

**Sitio:** **OSEJ**

**Proyecto:** **RENOVACIÓN TECNOLÓGICA**

Reporte Visita Previa Cajeros Automáticos Inmuebles Occidente

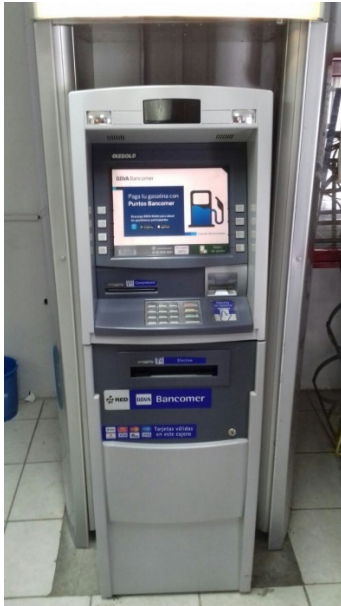
CHAPAS EN BUEN ESTADO

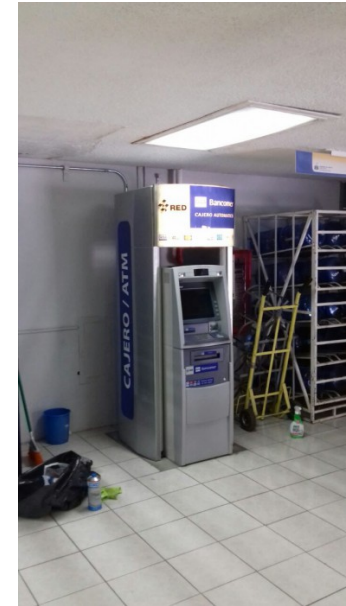
LIMPIEZA DE ATM

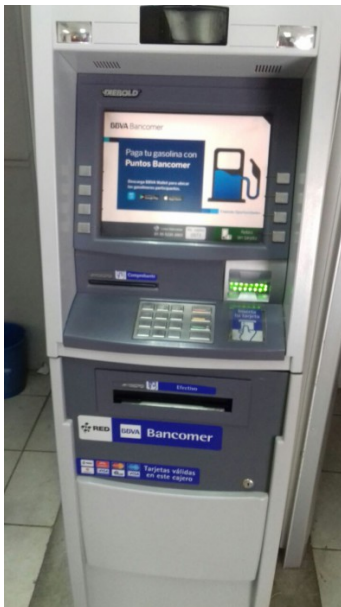
FALTA CALCOMANIA RECIBO

FALTA CALCOMANIA DE NUMERO DE CAJERO, ATM ESTA ANCLADO A PISO, NO TIENE PLACA NI BASTIDOR, TIENE FIRME DE CONCRETO. LA CARCASA ES DE IMAGEN ANTERIOR, ESTA EN BUEN ESTADO. CHAPAS ESTÁN EN BUEN ESTADO NO SE PUDO TOMAR LECTURA DE UPS YA QUE SE ENCUENTRA EN MODO BY PASS (UPS ESTA FALLANDO). ATM ES NUEVO

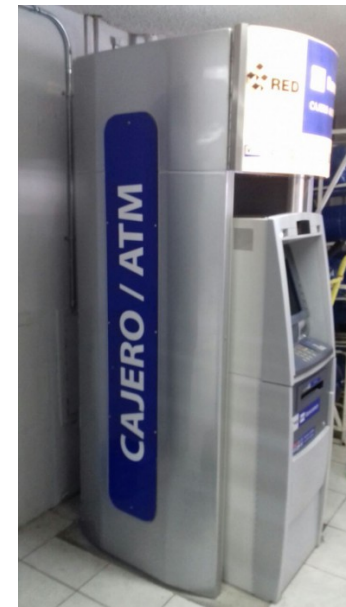
LIMPIEZA DE ATM

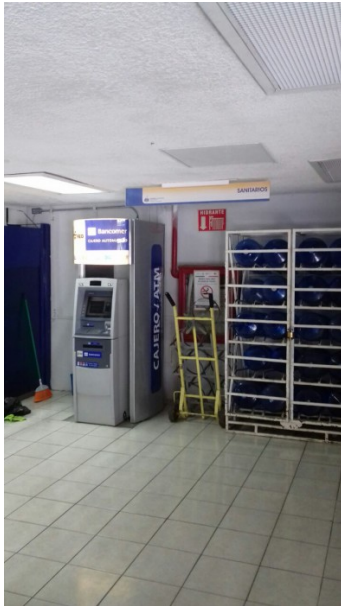
LIMPIEZA DE ATM

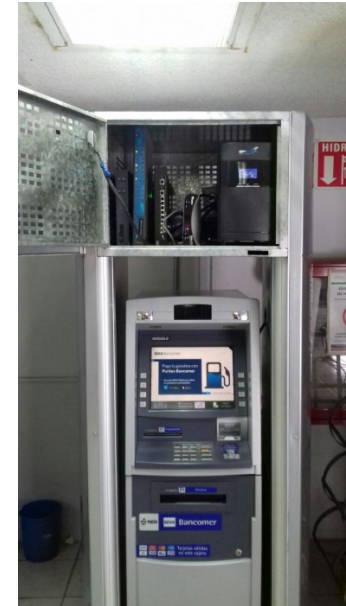
REVISIÓN DE CARCASA

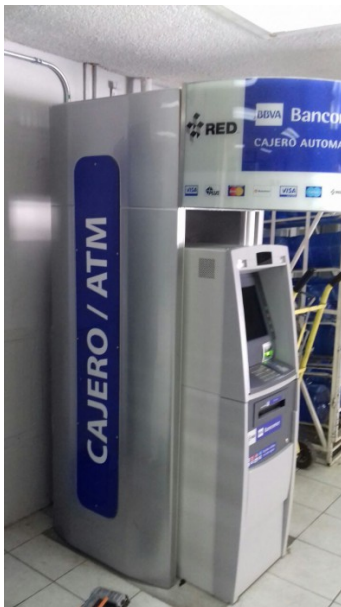
LIMPIEZA DE CARCASA

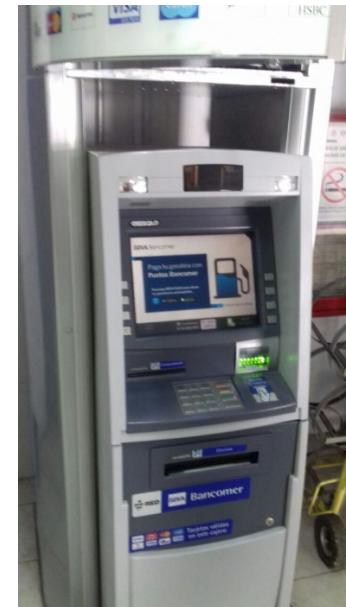
LIMPIEZA DE CARCASA

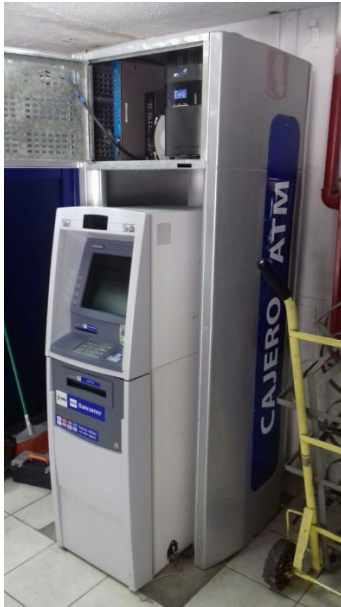
REVISIÓN DE CARCASA

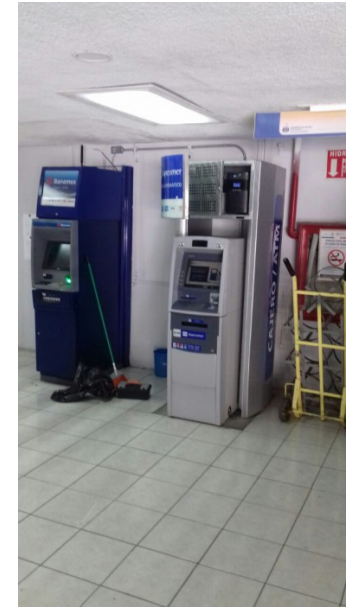
REVISIÓN DE CARCASA

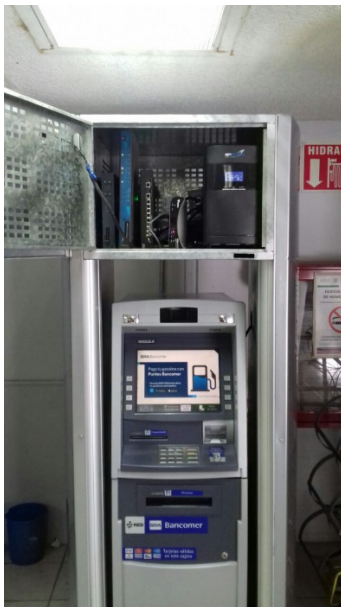
REVISION UPS

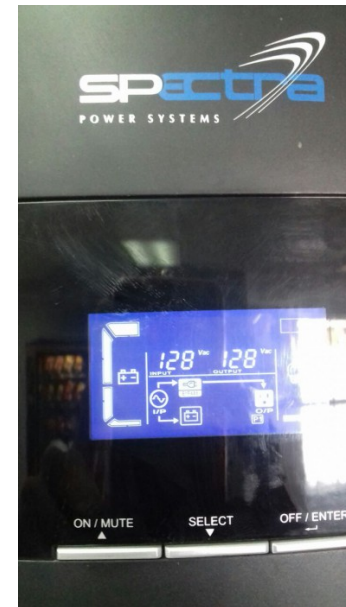
REVISION UPS

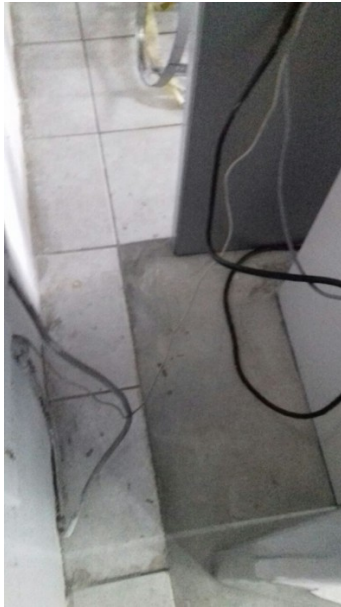
SIN BASTIDOR

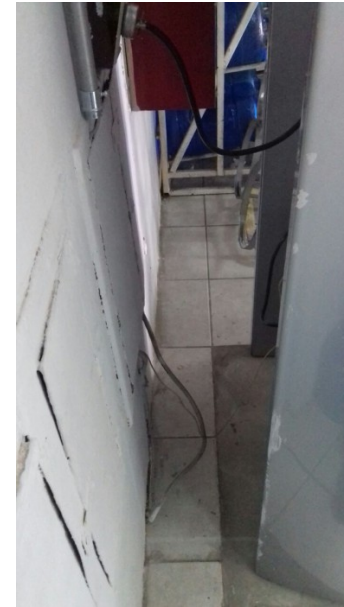
SIN PLACA

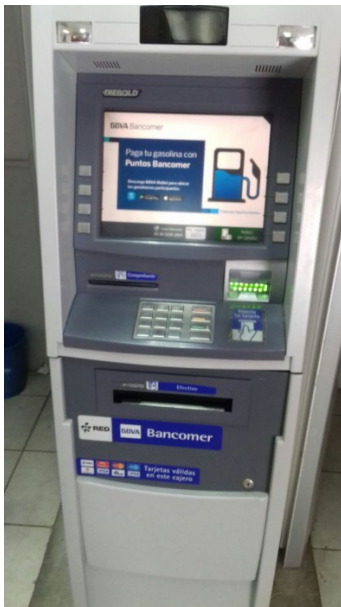
ANCLAJE A PISO

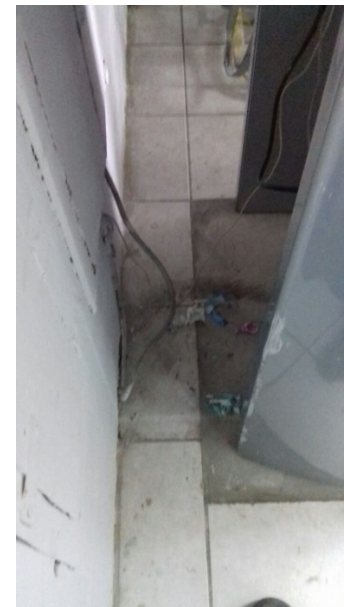
LIMPIEZA DEL AREA
