**Tipo de Orden:** BBVA - Actuación Correctiva

**Síntoma:** CHAPAS MMCER/CA-06

**Motivo de la Orden:** CH1 CHAPA DEL MAP PARTE DE ARRIBA

**CECO:** MX11000415 PLAZA TAPATIA

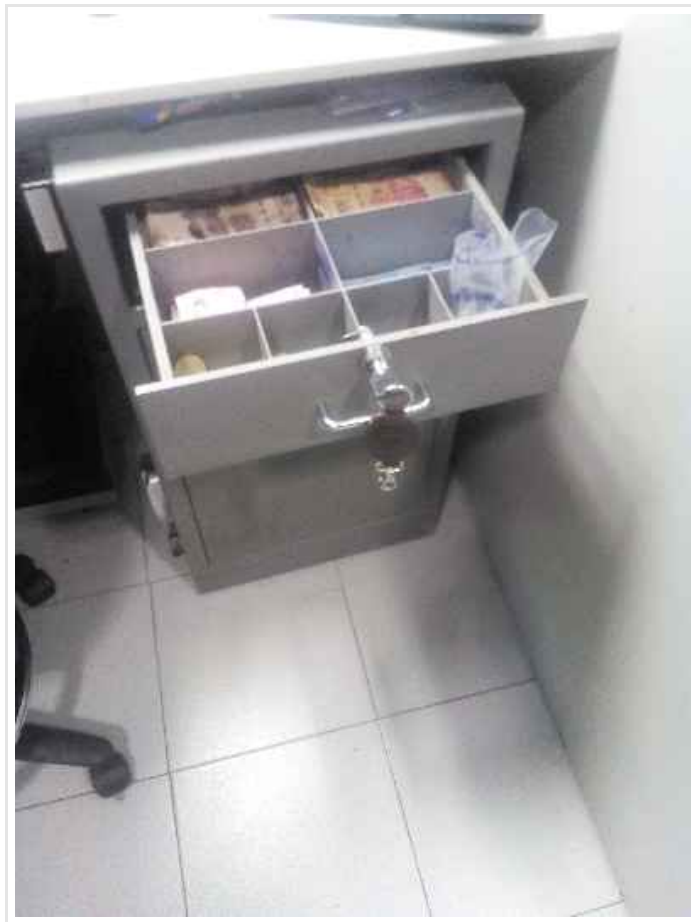
**Imagen Adjunta 1**

**Descripción de la Orden:** M577014 REVISION Y REPARACION DE LA CHAPA DEL MAP DE LA PARTE NO ABRE AL INTRODUCIR LA LLAVE CEL 331 113 2090 SUCURSAL 333 617 5335(30)

**Descripción de la Actuación:** Reparación de cajonera map

**Mano de Obra:** Cambio de chapa en cajonera de mal pinsas y desarmadores
