CR ó Folio: **D932077**

Sitio: **SORIANA ZAPOPAN**

Proyecto: **RENOVACIÓN TECNOLÓGICA**

Reporte Visita Previa

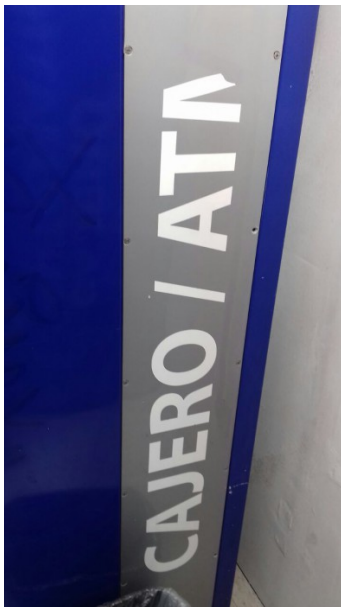
LIMPIEZA DE CARCASA

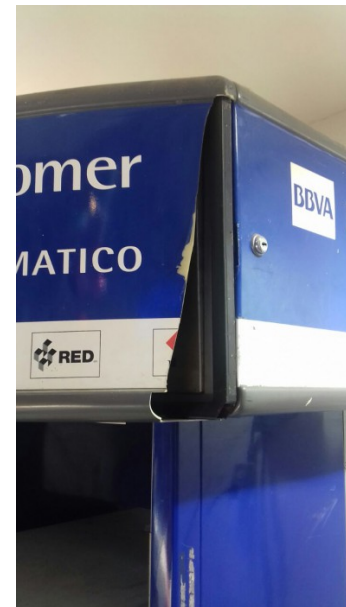
CALCOMANIA DAÑADA
