CR ó Folio: **D932062**

Sitio: **SEPAL VALLARTA**

Proyecto: **RENOVACIÓN TECNOLÓGICA**

Reporte Visita Prevía Cajeros Automáticos
Inmuebles Occidente

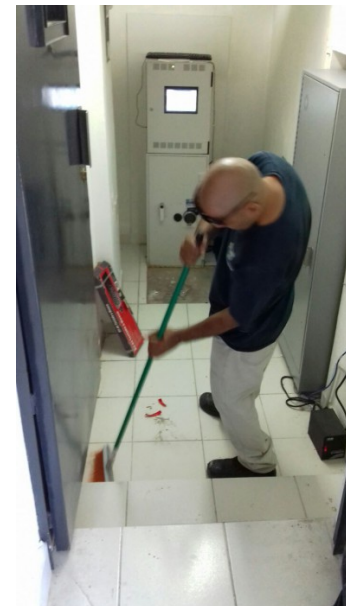
LIMPIEZA EN AREA DE DOTACION

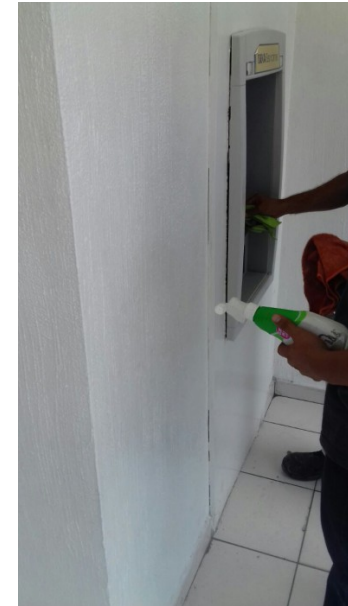
LIMPIEZA DE CAJERO

SE REALIZAO MANTENIMIENTO DE LIMPIEZA A ATM
 FALTA CALCOMANIAS (BBVA BANCOMER, COMPROBANTES)
 ATM NUEVO DE DOTACIÓN TRASERA.
 ANCLAJE DIRECTO A FIRME, NO TIENE PLACA, NI BASTIDOR
 UPS EN FUNCIONAMIENTO
 SE CAMBIA FOCO Y PINTAN MUROS

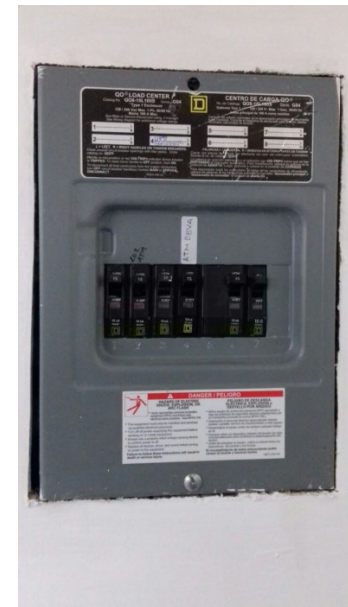
REVISION ELECTRICA
