DIRECCION DE ADMINISTRACION DE INMUEBLES
SUBDIRECCION DE MANTENIMIENTO A SUCURSALES

| JAVIER MINA | 1061 | 23-OCT-2017 |

PERSONA QUE REPORTA: _____ REPORTE N° 40501002
 DOMICILIO: AV. JAVIER MINA #434 TELEFONO: _____
 PERSONA QUE RECIBE REPORTE: ADRIANA SIERRA HORA DE ORIGEN: _____
 FECHA DE ORIGEN: _____ HORA DE LLEGADA: 10:40
 HORA DE SALIDA: _____

Tipo de Orden: BBVA - Actuación Correctiva

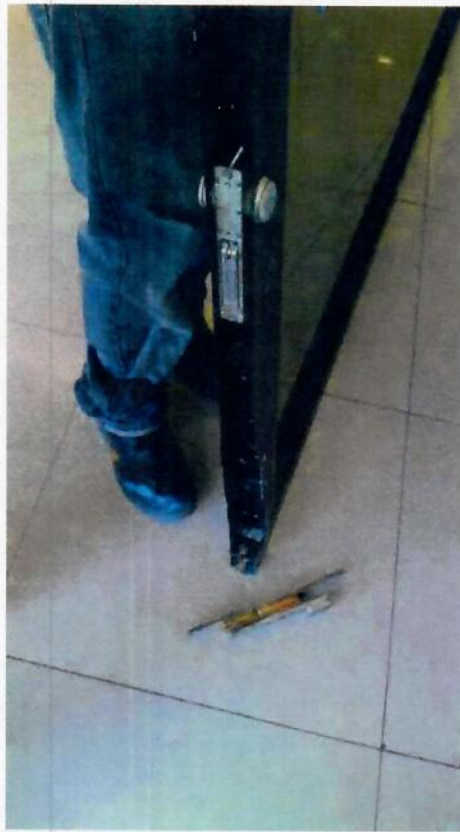
Imagen Adjunta 1

Descripción de la Orden: Usuario reporta que la puerta principal de la sucursal se cayó. Solicita la colocación. La puerta es de cristal pero no se rompió.

Descripción de la Actuación: Se reparó puerta principal de la sucursal por motivo que se encontraba caída

Mano de Obra: Cuadrilla requirió colocar contra de bisagra idraulica en puerta de entrada
