CR ó Folio: **D932076**

Sitio: **IMSS H.G.R.45**

Proyecto: **RENOVACIÓN TECNOLÓGICA**

Reporte Visita Previa

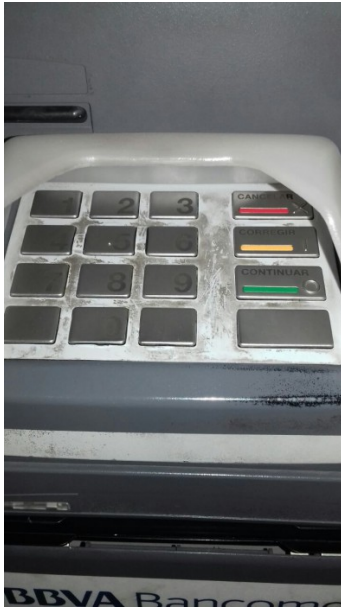
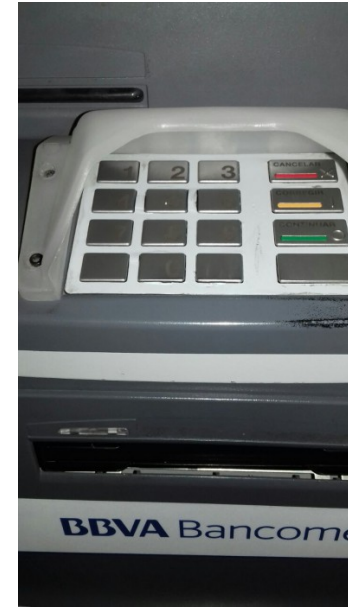
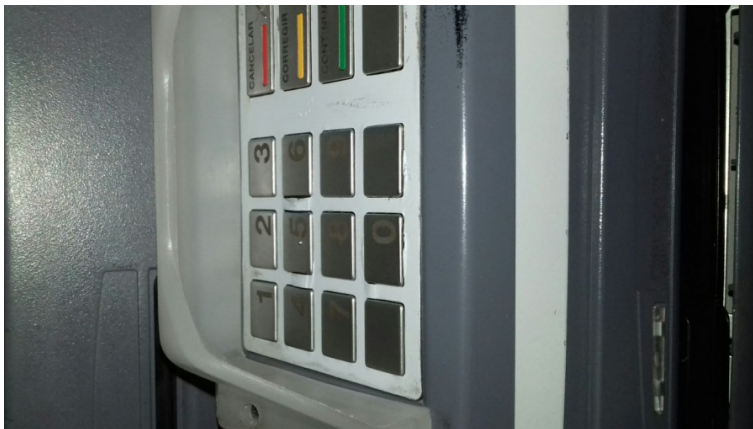
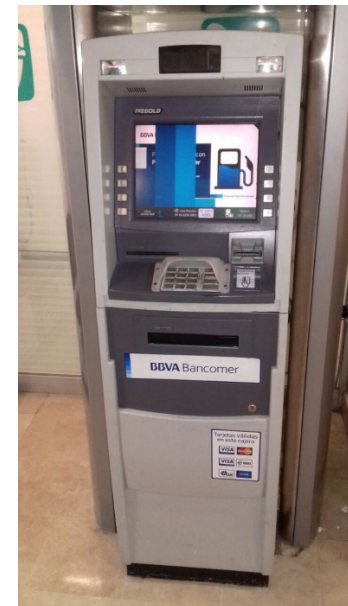
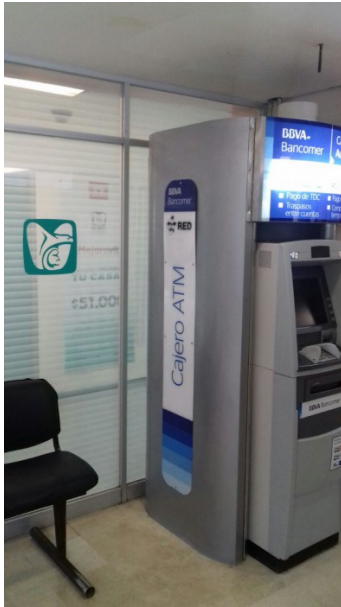
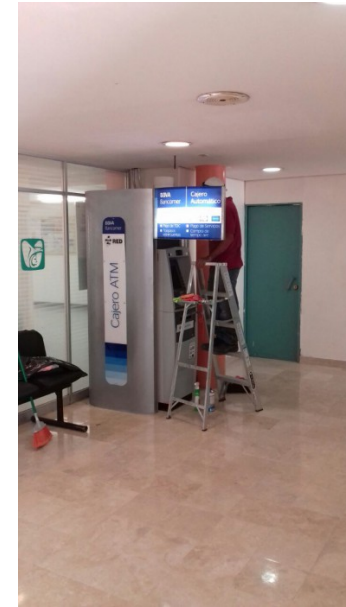
LIMPIEZA DE CAJERO

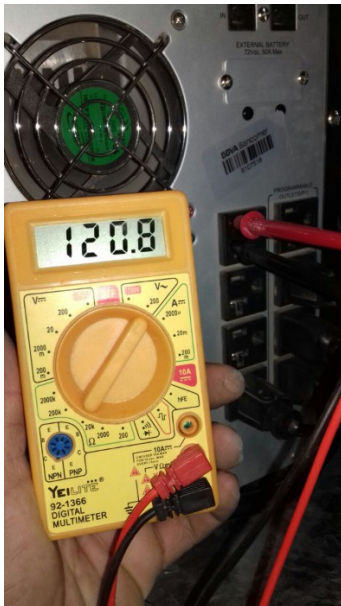
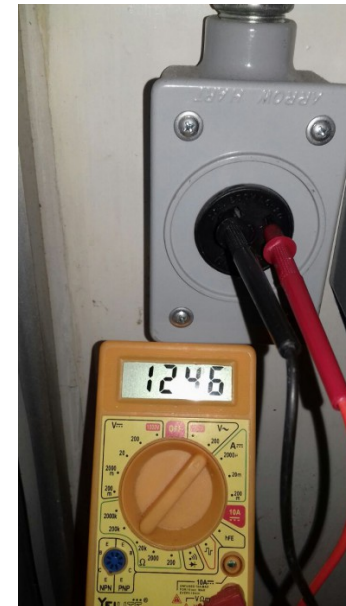
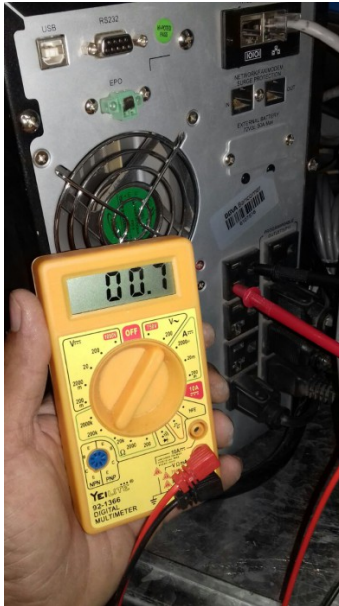
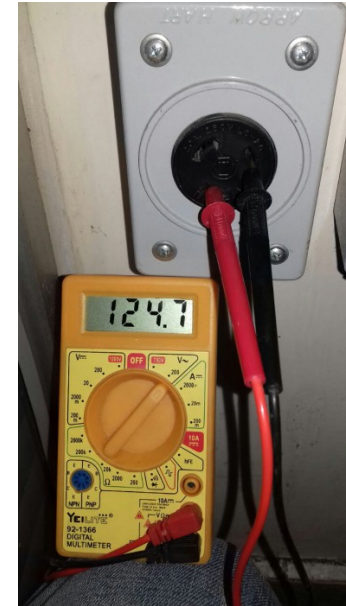
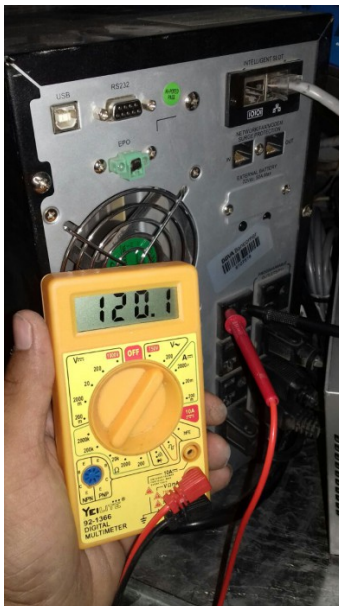
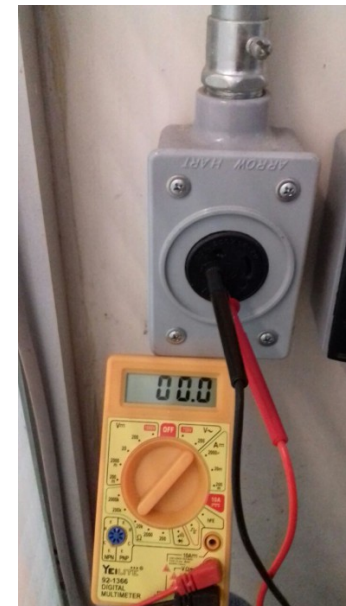
TOMA DE VOLTAJES

6.- RUTA DE ACCESO: Por el Pasillo a la izquierda
 7.- LECTURA DE CORRIENTE NORMAL: EF 120.1 FN 124.2 NT 00.0
 8.- LECTURA DE CORRIENTE REGULADA:
 9.- TABLERO ELÉCTRICO: SI

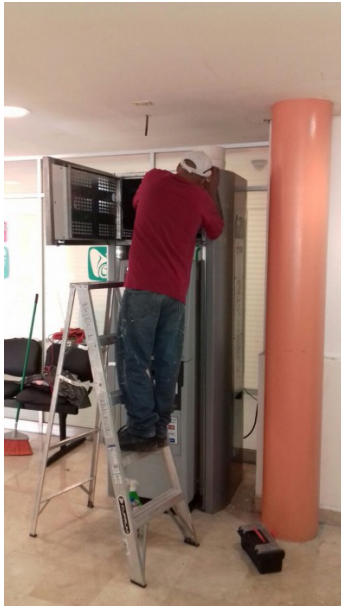
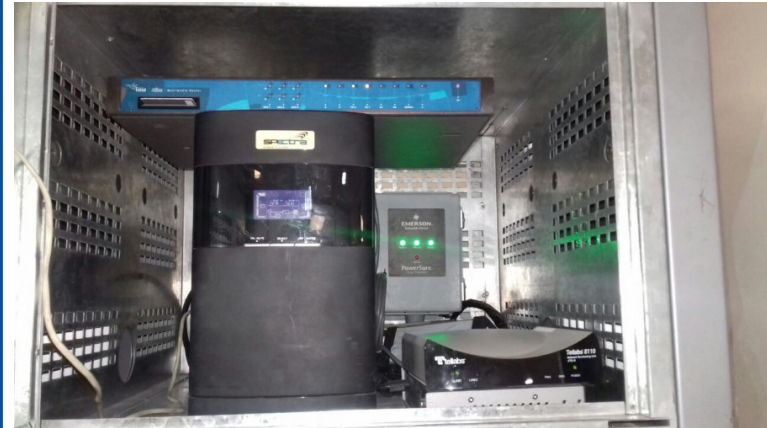
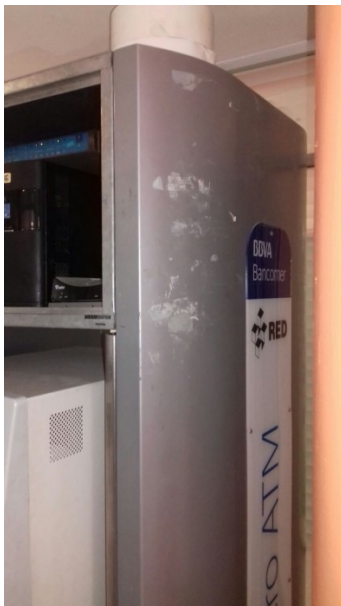
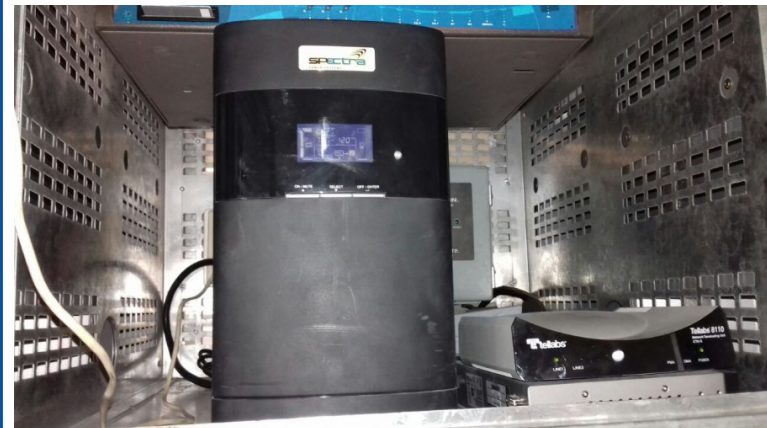
REVISIÓN DE UPS
