**CR ó Folio:** **D932077**

**Sitio:** **SORIANA ZAPOPAN**

**Proyecto:** **RENOVACIÓN TECNOLÓGICA**

Reporte Visita Previa

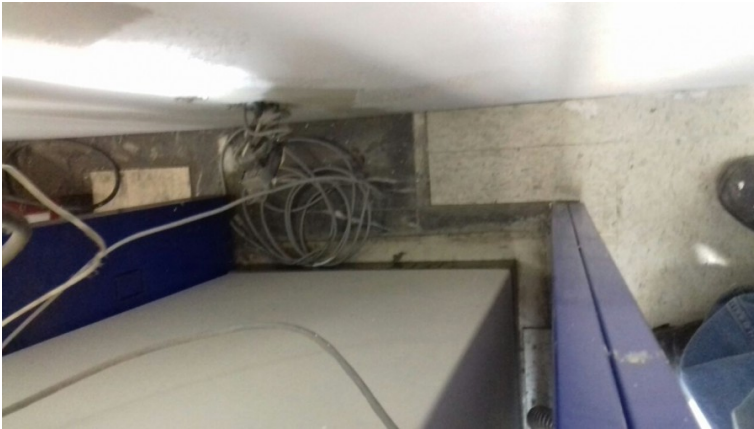
LIMPIEZA DE ATM

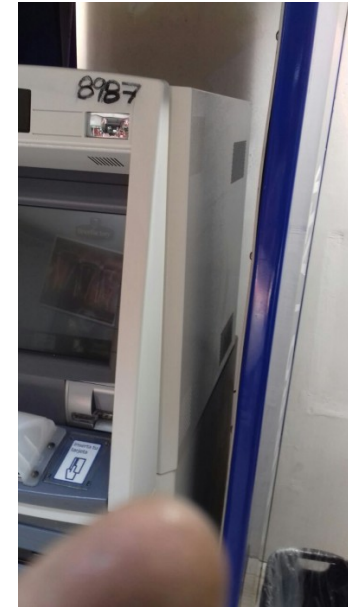
LIMPIEZA DE ATM

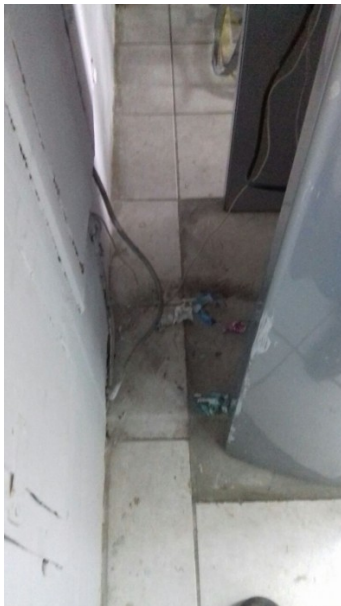
LIMPIEZA DE ATM

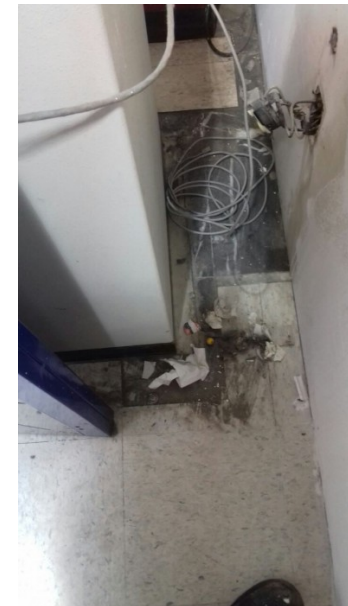
LIMPIEZA DE ATM

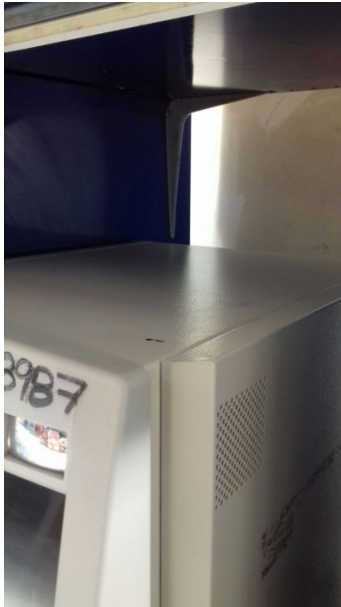
LIMPIEZA DE ATM

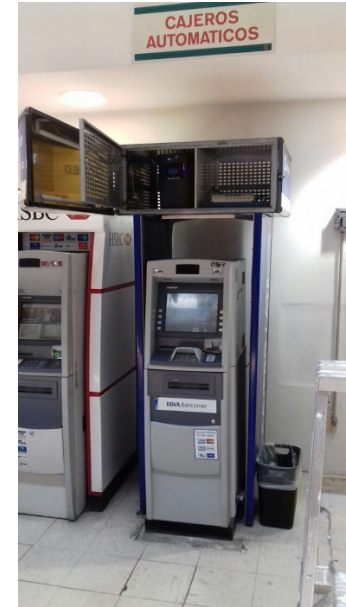
LIMPIEZA DE ATM

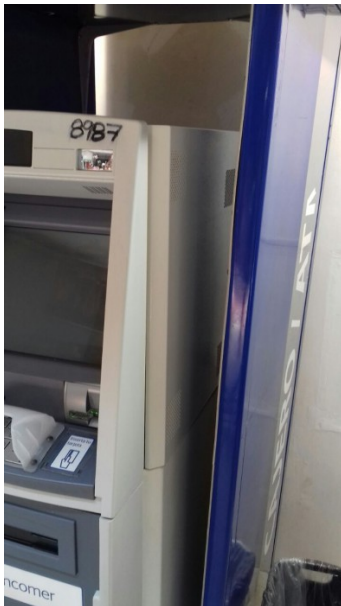
LIMPIEZA DE ATM

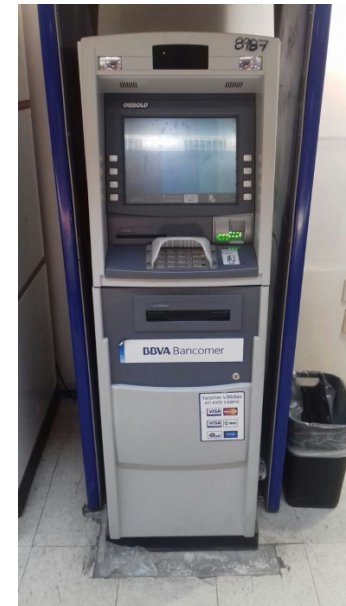
LIMPIEZA DE ATM

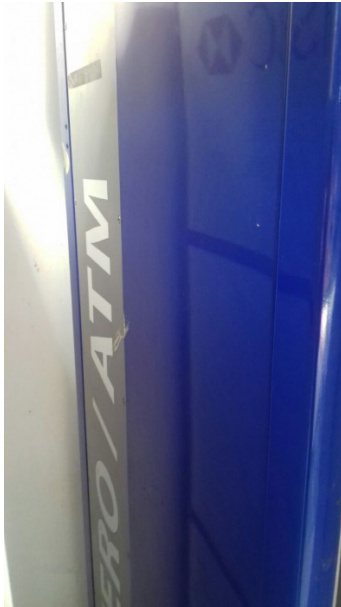
LIMPIEZA DE CARCASA

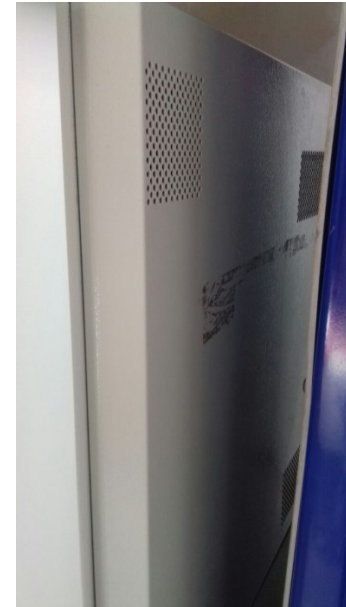
LIMPIEZA DE CARCASA

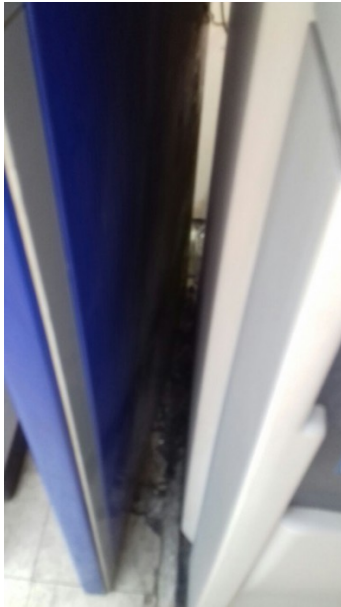
LIMPIEZA DE CARCASA

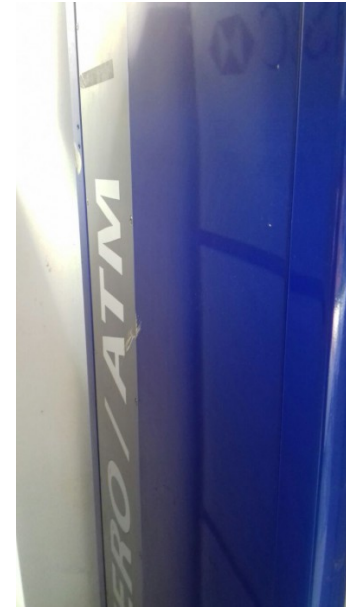
LIMPIEZA DE CARCASA

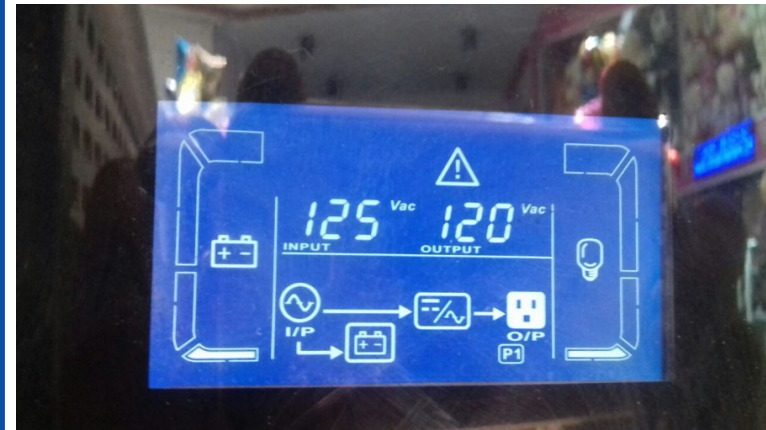
REVISION UPS

LIMPIEZA A ATM  
 UPS ESTA FALLANDO, NO SE TOMA LECTURA YA QUE ESTA ALARMADO  
 ANCLAJE CON BASTIDOR, NO CUENTA CON PLACA  
 FALTA CALCOMANIA DE RECIBO, EFECTIVO Y COMPROBANTE  
 NECESARIO CAMBIAR CARCASA, ESTA QUEBRADA, CHAPAS FUNCIONAN CORRECTAMENTE; FALTAN CALCOMANIAS. FALLA UNA LUMINARIA DE CARCASA, SE REMPLAZA.
