# 화재 등 사고 상황보고서(대외유출주의)

수 신: 소방청장	보고일시: 2024.9.23.(월) 06:48				
참 조: 소방청119종합상황실장	작성 자: 소방위 최동수				
발 신: 전북119종합상황실장	보고책임자: 소방령 박은주				
발신지	전북119종합상황실	관할소방서	군산소방서	접수시간	01:57
제 목	전북 군산시 오식도동 『공장화재』 상황보고(4보 - 완전)

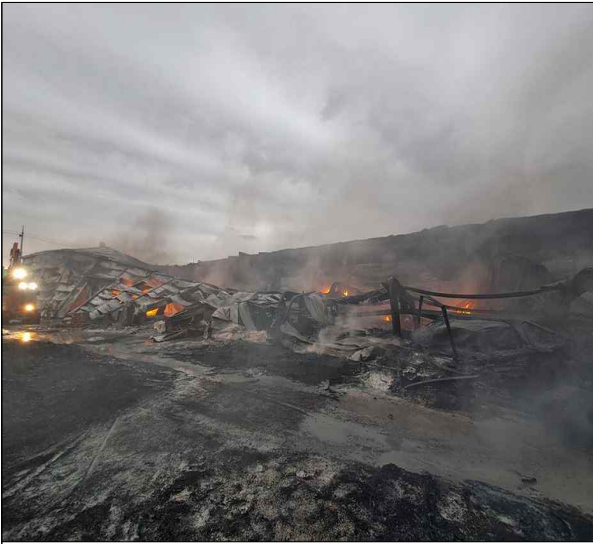
킹민 공장 전소1

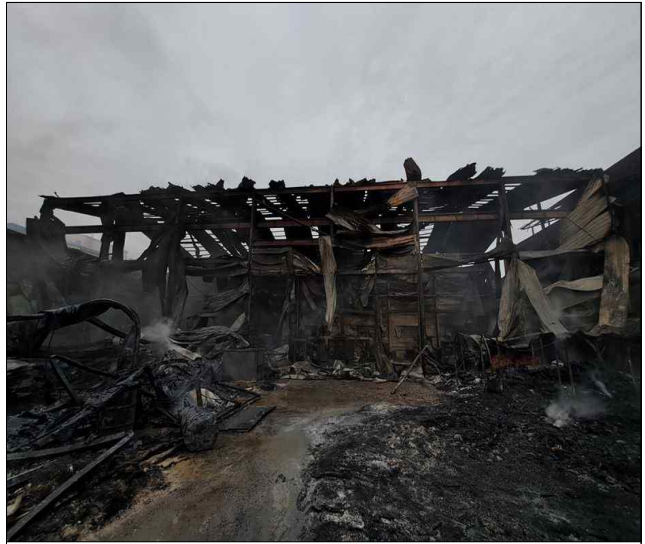
킹민 공장 전소2

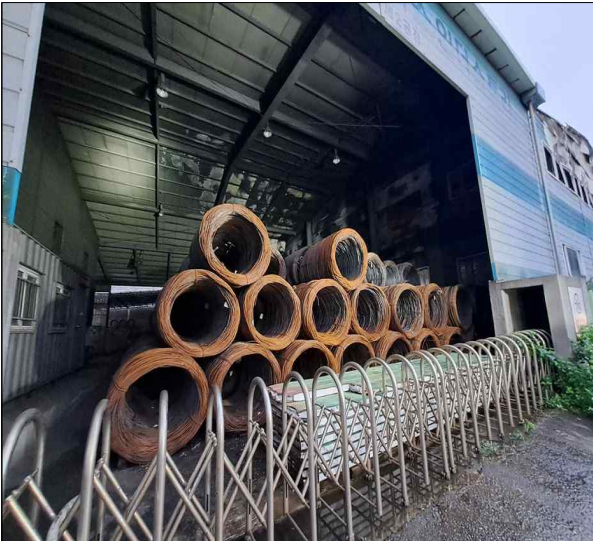
성경스틸 부분소1

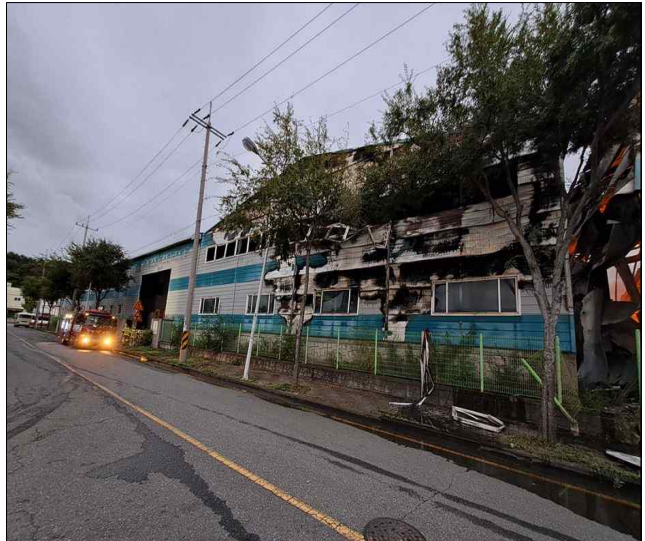
성경스틸 부분소2

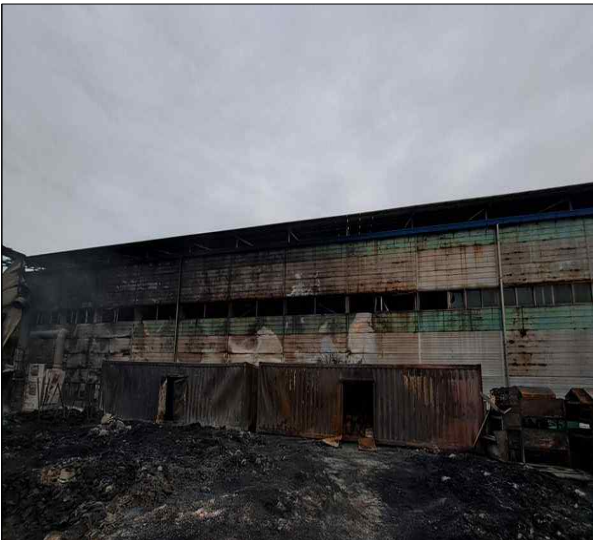
에스에프마리나 부분소

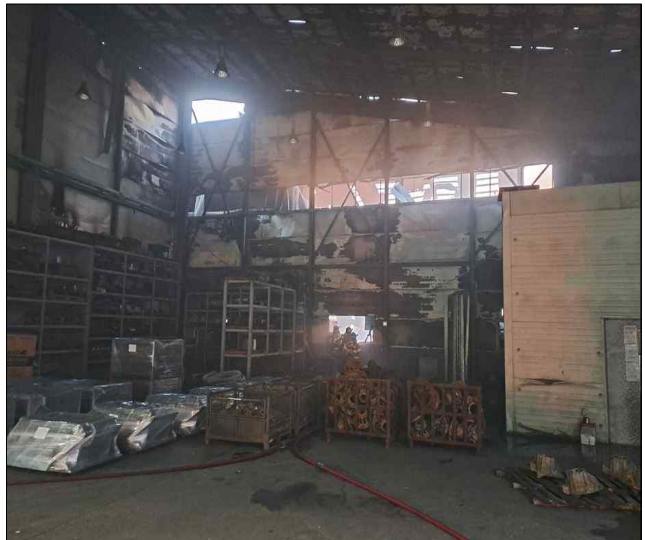
진홍주물 부분소
