Etude de cas : CHALLENGER

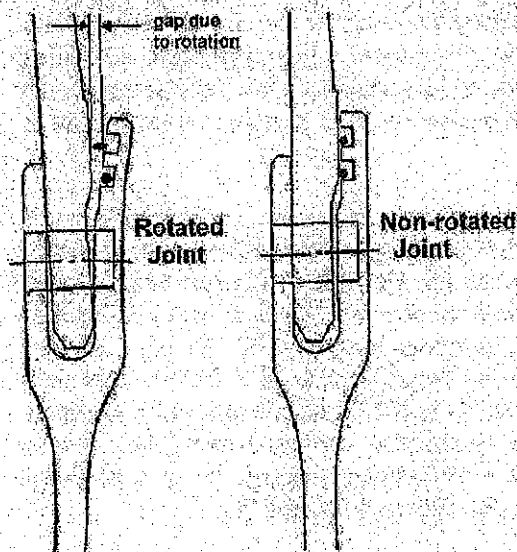
Les causes techniques sont très vite connues. Chaque booster est composé de plusieurs cylindres, emmanchés les uns dans les autres pour former un long tube. Afin d'assurer l'étanchéité des boosters, un joint de mastic (putty) entre les couches d'isolant (insulation) et deux joints circulaires en caoutchouc (O-rings) sont placés à la jonction des cylindres. La combustion du carburant augmente la pression à l'intérieur des cylindres, mais il est prévu que les joints circulaires, qui sont élastiques, s'élargissent pour maintenir l'étanchéité des boosters.

Malheureusement, ce système n'a pas fonctionné comme en théorie. La pression des gaz, les forces exercées par le poids de la navette et du réservoir sur les fusées entraînent une déformation des cylindres (rotation). L'espace à combler par les joints est donc plus important en fonctionnement normal que lors des essais. Ce matin-là, en raison du froid, les joints sont à une température de 0 degrés qui rend les joints nettement moins élastiques. Ils mettent cinq fois plus de temps à s'élargir pour combler les interstices que lorsqu'ils sont à 24 °C.

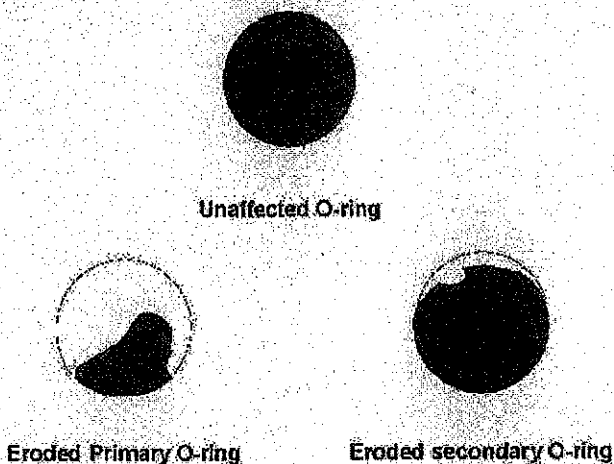
En avril 1985, un précédent lancement avait connu un dysfonctionnement important des joints : les deux joints avaient été fortement érodés. La navette était restée pendant 3 jours exposée à des températures inférieures à -6°C . Pour un des ingénieurs de MT, il ne fait aucun doute que la température joue un rôle dans le fonctionnement des joints. Des essais sont donc réalisés avec une base température : ils montrent que les joints fonctionnent correctement. Cependant, l'ingénieur s'interroge aussi sur la validité des essais techniques réalisés auparavant : les essais ne sont pas réalisés en condition normale d'utilisation des fusées (en particulier, la déformation des cylindres n'est pas prise en compte), ils donnent une idée très partielle du fonctionnement des joints. Il en informe ses managers.
