Primeiramente, enfatiza-se que este relatório técnico contempla o estudo técnico preliminar da Av. Cláudio Alves de Souza, localizada no município de São Lourenço da Mata, em Pernambuco. Em perspectiva, o objetivo deste relatório consiste em verificar e avaliar o estado de conservação da via. Dessa forma, a empresa HIGHWAY ENGENHARIA compromete-se em analisar as condições do pavimento citado, conforme as diretrizes solicitadas pela empresa contratante PoliEng - Pedro Oliveira Engenharia sob o valor de 10.000 JM.

## 2. DESCRIÇÃO

## 4. IDENTIFICAÇÃO E CLASSIFICAÇÃO DE DANOS

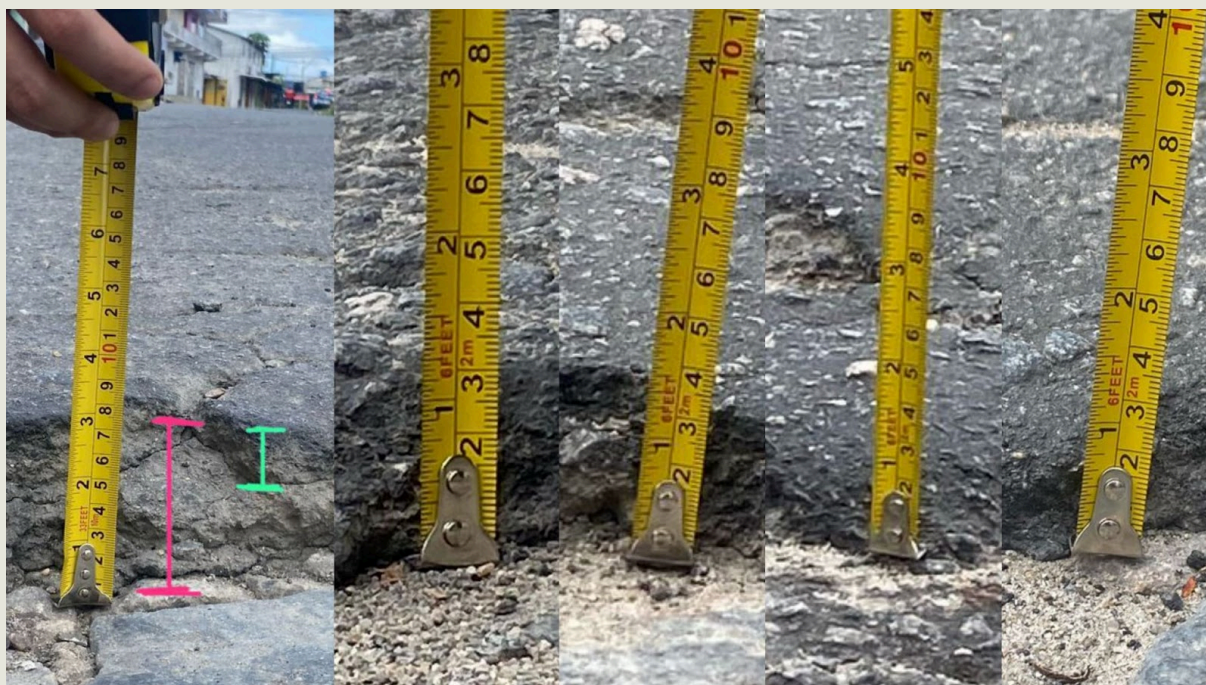
**Figura 03:** Espessura do pavimento ao longo da via

Em complemento, enfatiza-se que o estado de conservação da infraestrutura urbana apresenta falhas como calçadas desniveladas e irregulares, além de apresentarem uma ausência de equipamentos de drenagem, em que podem comprometer a mobilidade dos pedestres e o escoamento pluvial respectivamente. Ademais, vale salientar que foram observadas irregularidades quanto à espessura do pavimento presente na via, com variação de espessura entre 3,0 e 4,5 cm, o que está abaixo do dimensionamento mínimo recomendado, que seria de 5,0 cm.

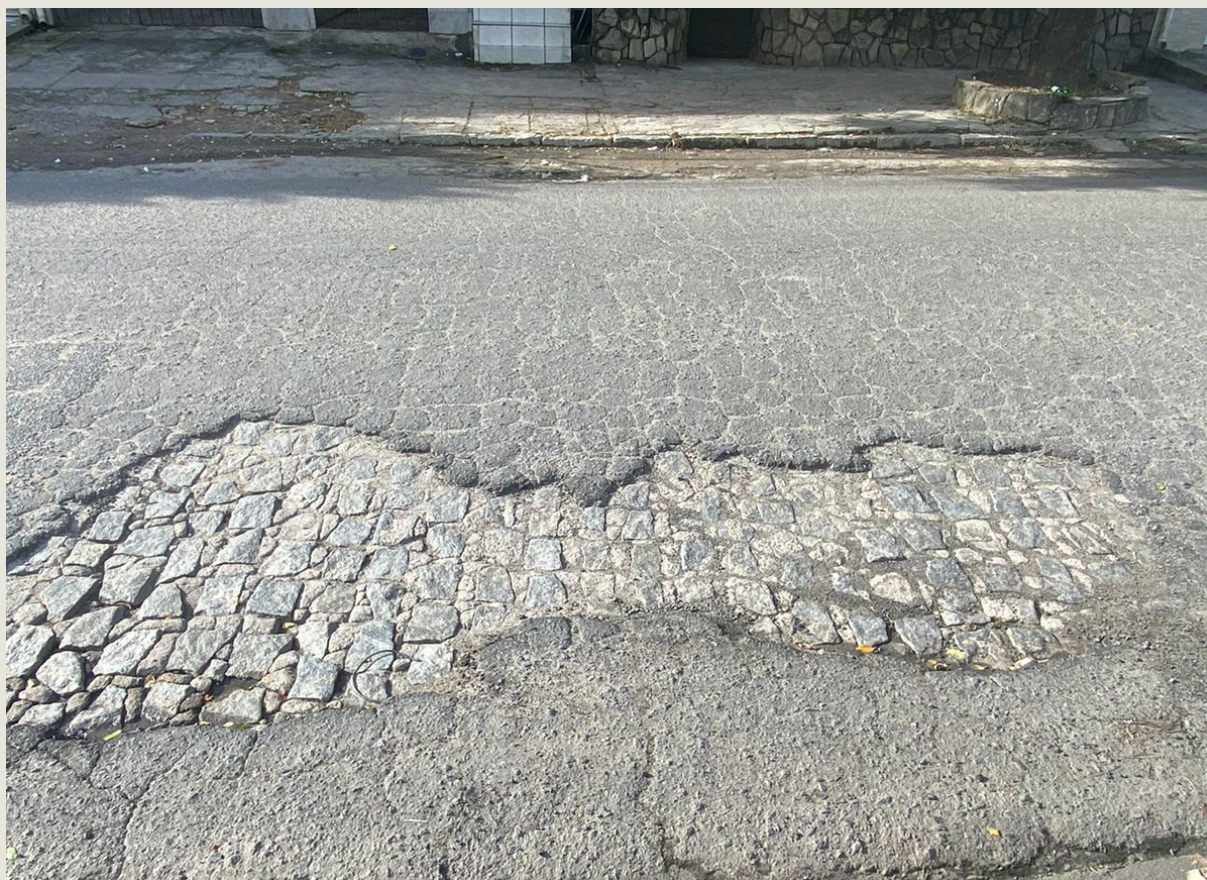
**Figura 04:** Agravamento dos Danos.

É importante ressaltar o constante agravamento do estado da avenida pois, durante uma segunda visita, que ocorreu no dia 01/06/2025, às 15h, foi observado que as placas 4 e 5 mencionadas no relatório acima, que ficavam lado a lado, se tornaram maiores e formaram uma única placa, representando um problema ainda maior para os moradores e usuários da via em questão.

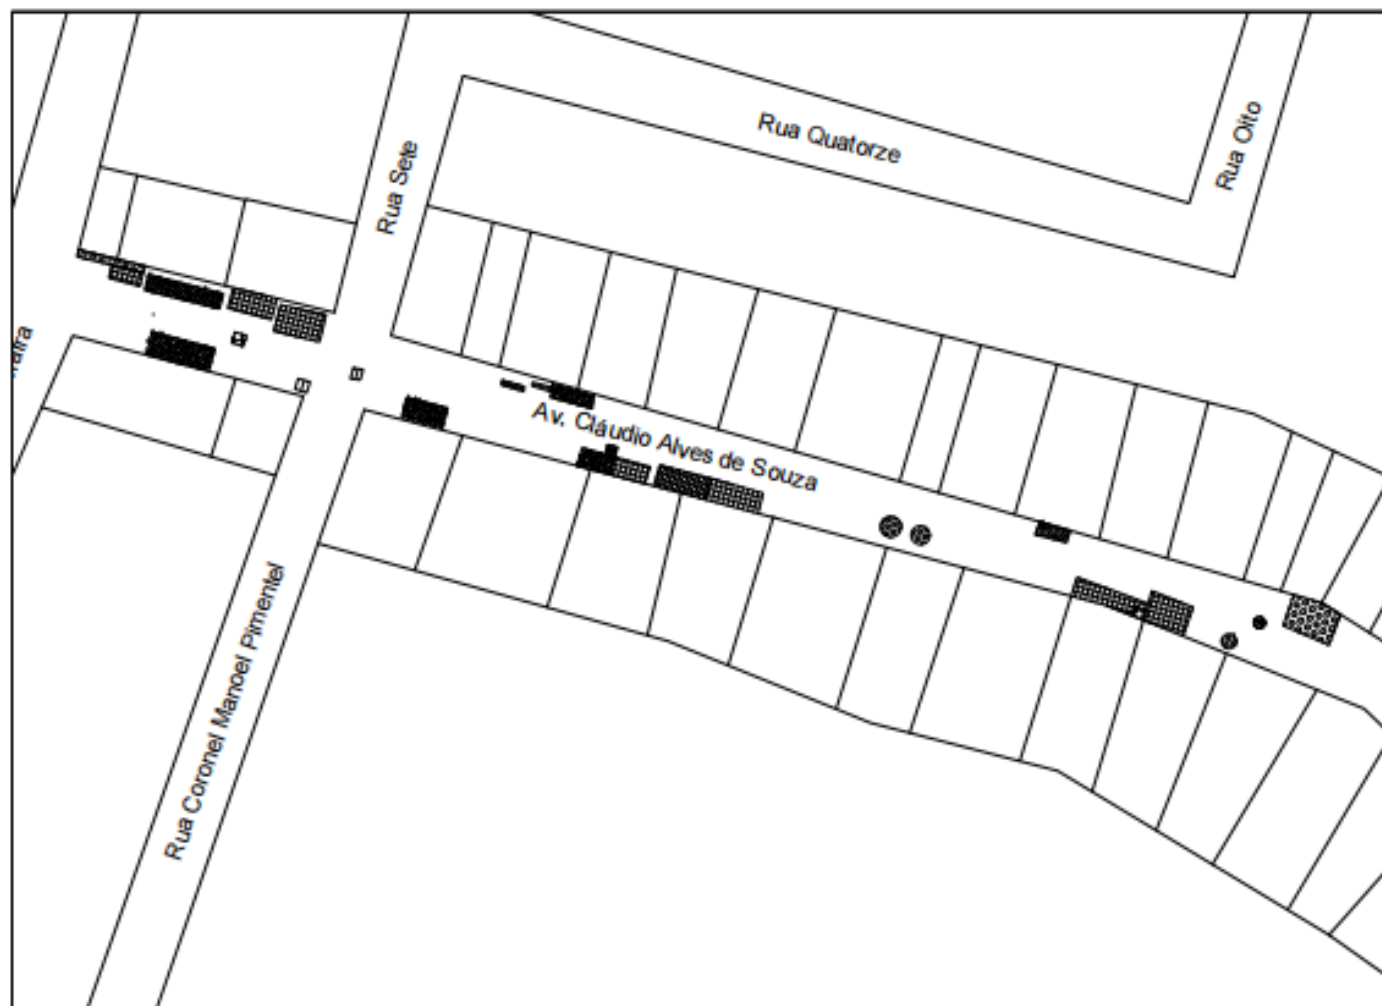
#### 4.4. PROJETO - MAPA DE DEFEITOS

DEFEITOS	QUANTITATIVOS
Trinca	3
Afundamento	2
Remendo	7
Panela	7
Escorregamento	1
Couro de Jacaré	5
Desgaste	2
Tampão com Afundamento	1
