2.2. VISITA TÉCNICA

Foi realizada uma visita técnica na Av. Cláudio Alves de Souza no dia 21 de Abril, às 13h, onde o foco foi a verificação do estado de conservação da via, em que se identificou seus pontos característicos.

4.1. RELATÓRIO FOTOGRÁFICO

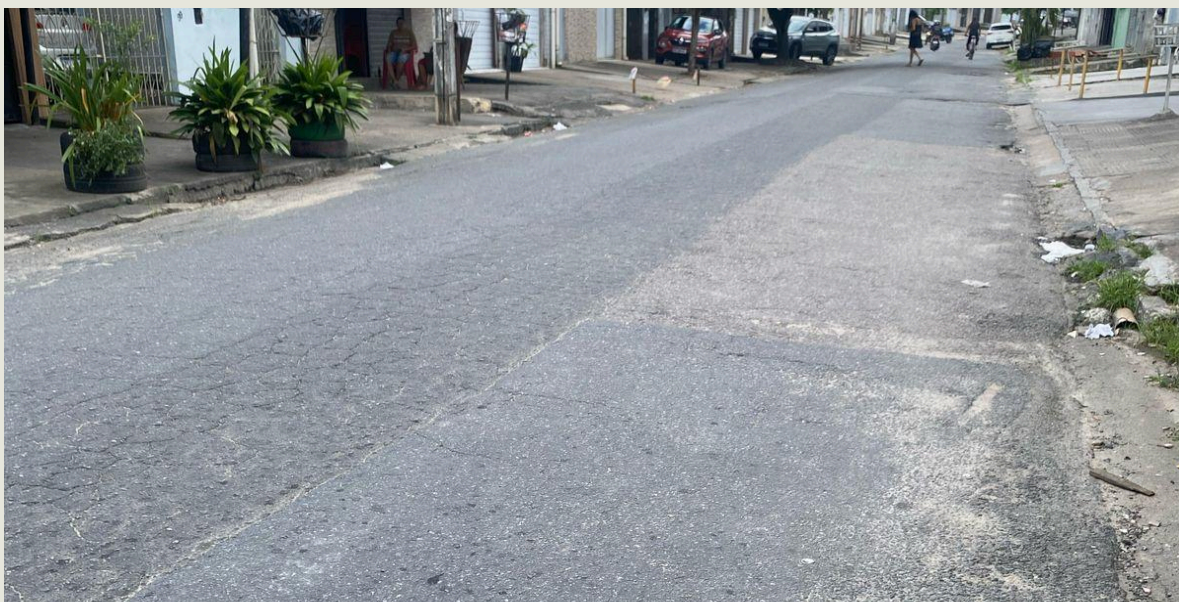
Figura 02: Via em Estudo.

Além disso, durante a visita técnica foi possível identificar múltiplas falhas existentes no pavimento, principalmente panelas, remendos e couros de jacaré. Nessa perspectiva, a causa pode estar relacionada à falta de manutenção e à má execução do pavimento, como também por intervenções feitas por terceiros, como a Compesa, que normalmente realiza seus serviços no subsolo do pavimento e não reconstrói o trecho modificado da maneira correta, contribuindo para o aparecimento de falhas futuras.

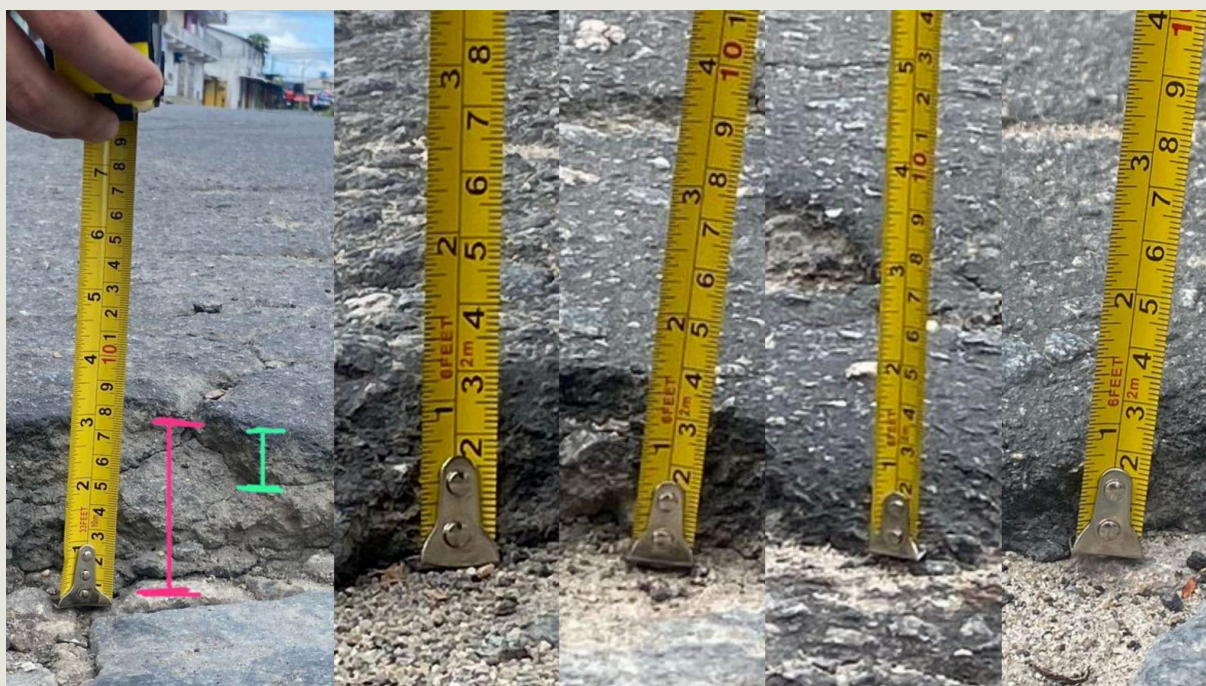
Figura 03: Espessura do pavimento ao longo da via

Em complemento, enfatiza-se que o estado de conservação da infraestrutura urbana apresenta falhas como calçadas desniveladas e irregulares, além de apresentarem uma ausência de equipamentos de drenagem, em que podem comprometer a mobilidade dos pedestres e o escoamento pluvial respectivamente. Ademais, vale salientar que foram observadas irregularidades quanto à espessura do pavimento presente na via, com variação de espessura entre 3,0 e 4,5 cm, o que está abaixo do dimensionamento mínimo recomendado, que seria de 5,0 cm.

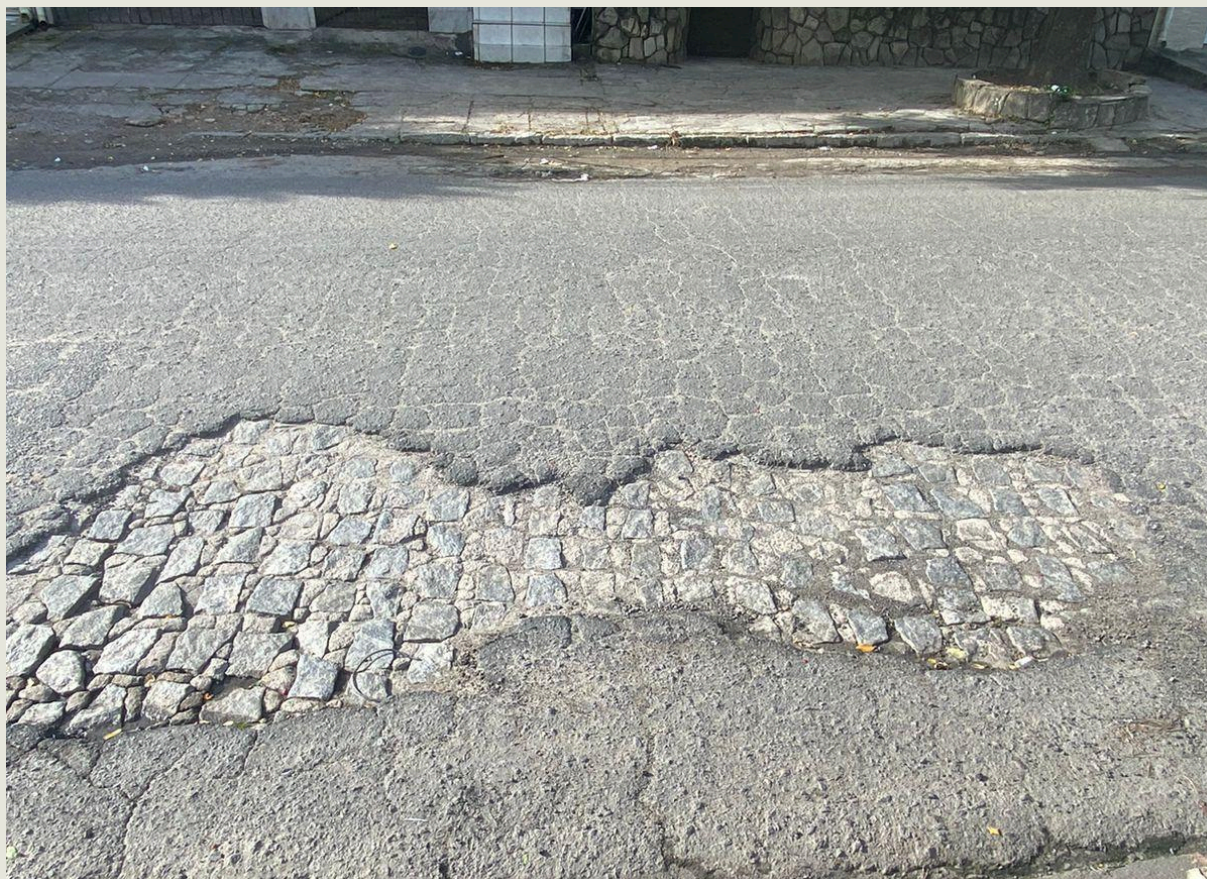
Figura 04: Agravamento dos Danos.

É importante ressaltar o constante agravamento do estado da avenida pois, durante uma segunda visita, que ocorreu no dia 01/06/2025, às 15h, foi observado que as placas 4 e 5 mencionadas no relatório acima, que ficavam lado a lado, se tornaram maiores e formaram uma única placa, representando um problema ainda maior para os moradores e usuários da via em questão.

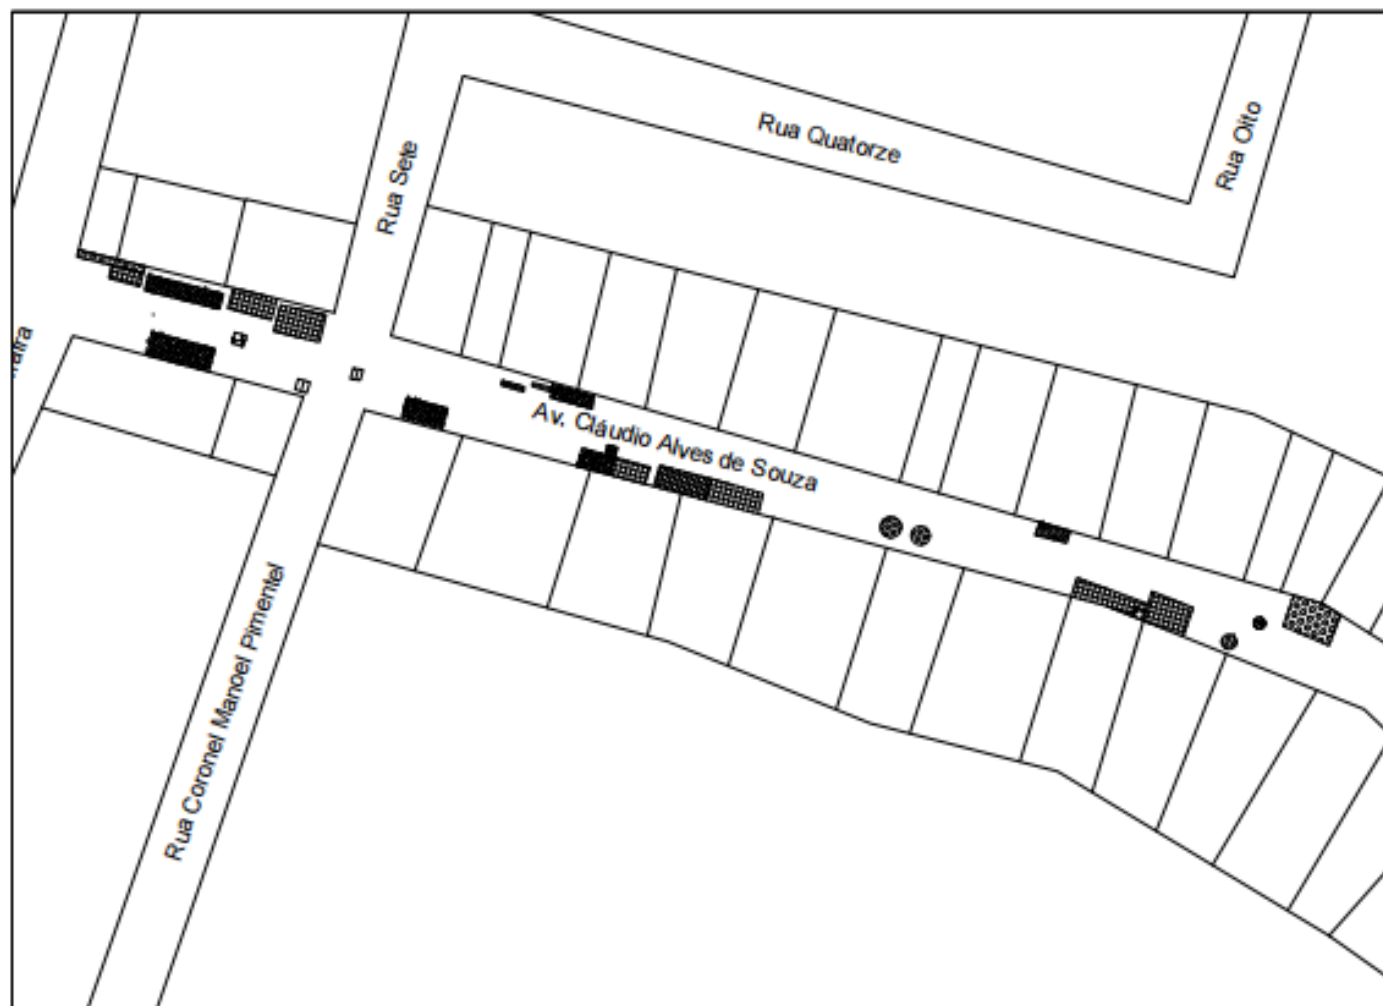
Av. Cláudio Alves de Souza

DEFEITOS	QUANTITATIVOS
Trinca	3
Afundamento	2
Remendo	7
Panela	7
Escorregamento	1
Curo de Jacaré	5
Desgaste	2
Tampão com Afundamento	1
