<p>Acindar Grupo ArcelorMittal</p>	<p>ESTUDIO N° 12153-20</p>	
<p>Gerencia Técnica</p>	<p>Laboratorio Metalográfico</p>	<p>FECHA: 24/09/2020 HOJA: 1 DE 2</p>

**Tema:** BLR Ø 33 mm – 5160 HX – Colada 10727 – Lote 2020520749 - OF 14604634.

**Motivo:** Profundidad de las rayas

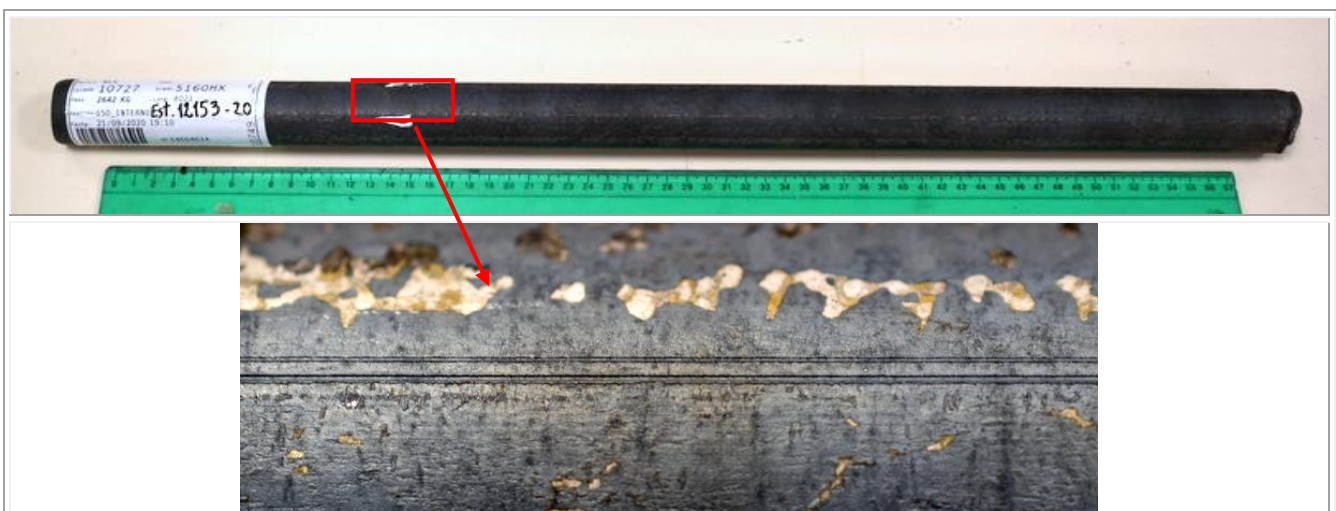
Se recibió la muestra que se observa a continuación:

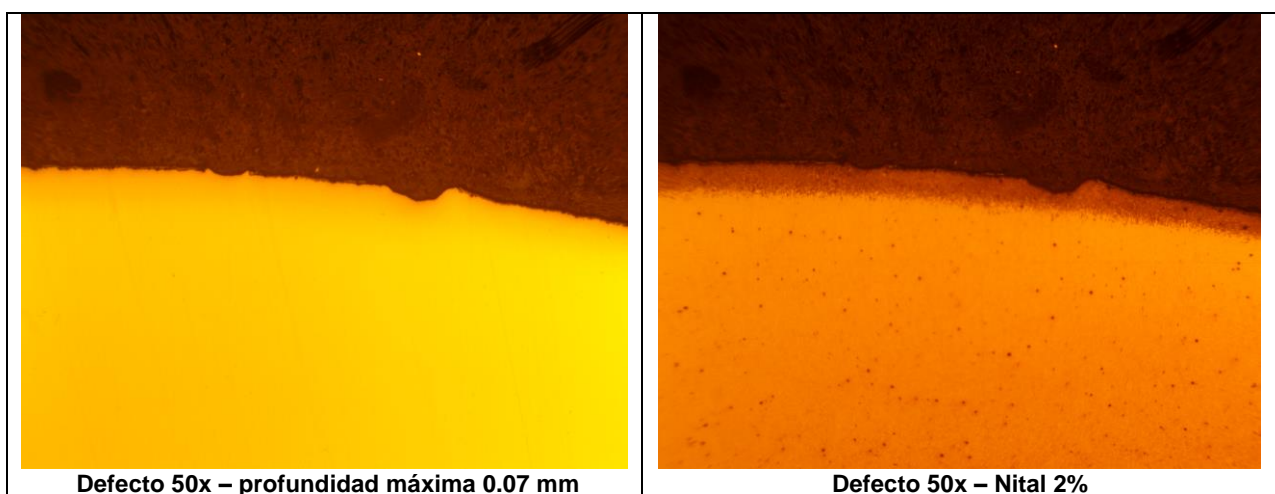
Defecto 50x – profundidad máxima 0.07 mm

Defecto 50x – Nital 2%

Luego de lo analizado se puede concluir que el motivo por el cual ingresa la muestra se debe a marca de laminación con profundidad máxima de 0.07 mm.

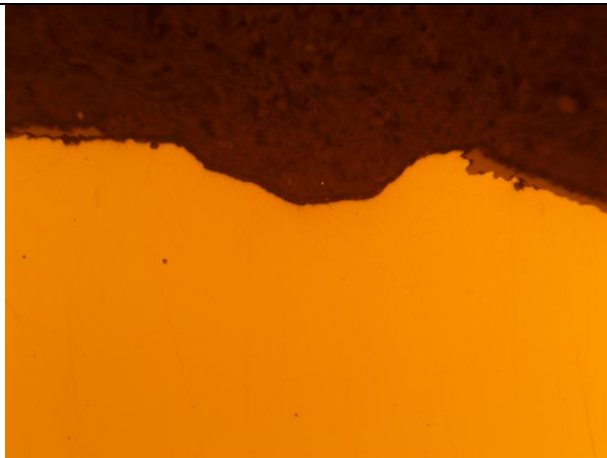
Defecto 200x – profundidad máxima 0.07 mm

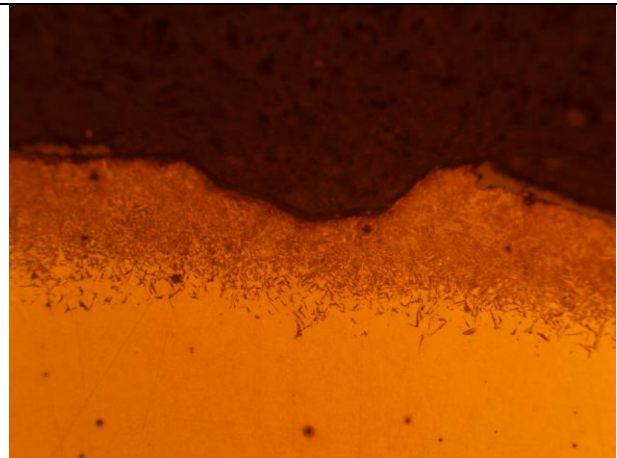
Defecto 200x – Nital 2%

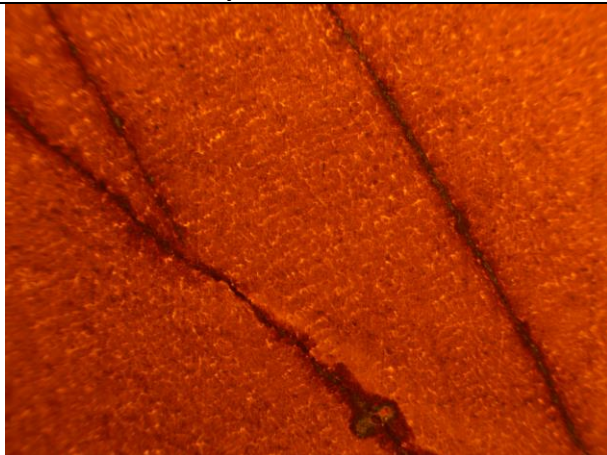
Muestra templada y con fisuras – 50x – Nital 2%

Cabe mencionar que la muestra se observó con estructura de temple y con fisuras internas.

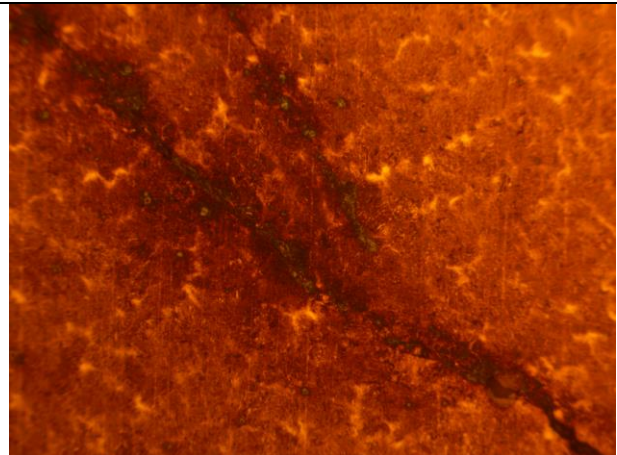
Muestra templada y con fisuras – 200x – Nital 2%
