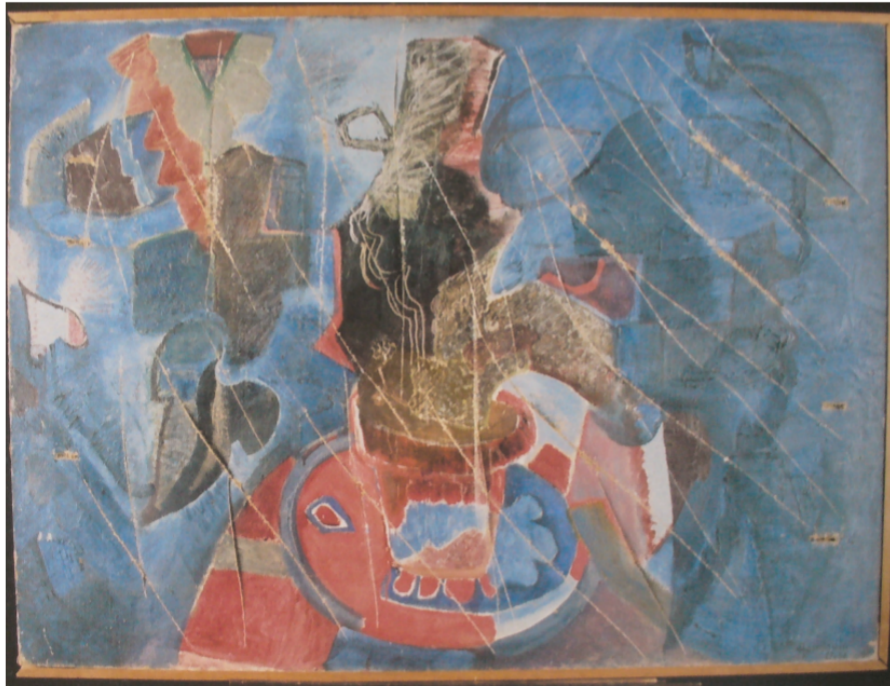
photo de face de l'ensemble de la composition avant traitement :

- 42 déchirures et 6 trous rectangulaires  
causés par un acte de vandalisme
- pertes de couche picturales
- encrassement superficiel

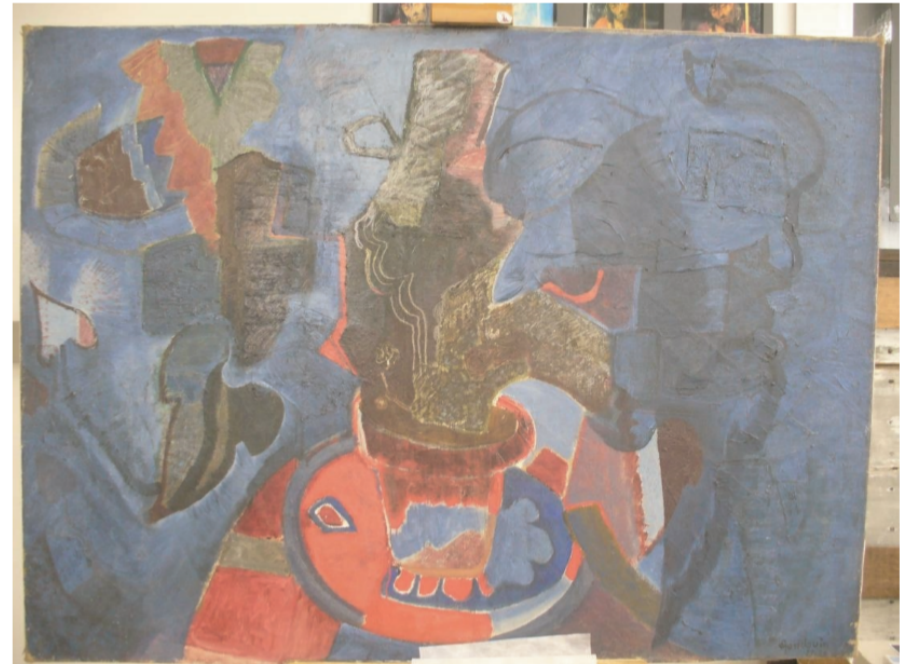
photo de face de l'ensemble de la composition après traitement
