Unit OHT 777 No. 489 Menabrak HD 785 No. 4179 di tambang PT MKP

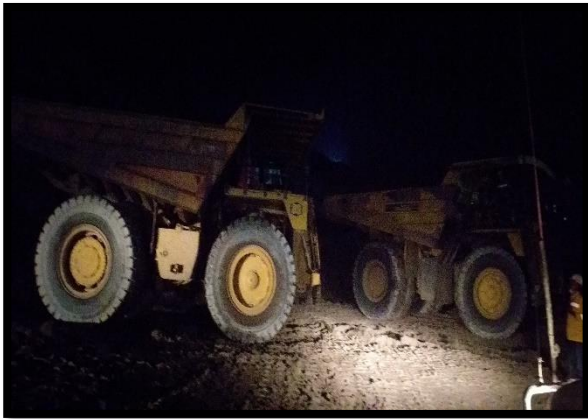
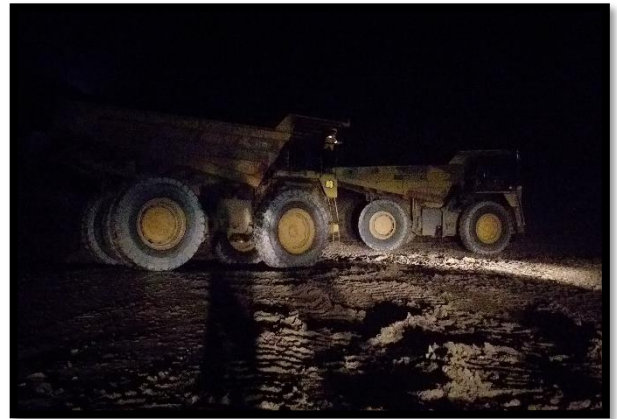
Pada hari kamis tanggal 19 Mei 2022 pukul 23.38 Wita. Telah terjadi Accident di area front loading tambang PT MKP dengan Kronologis kejadian bermula unit OHT 777 mengantri di belakang HD 785 di front loading PC 2000 – 2125. Ketika unit HD 785 bergerak maju dan kemudian melakukan manuver ke arah PC 2000 – 2125. Lalu driver OHT 777 yang semula mengantri kemudian memajukan unit nya ± 10 meter serta mengaktifkan service brake di karenakan kondisi jalan yang miring $\pm 2\%$ dan permukaan tanah becek serta licin , unit OHT 777 tetap bergerak maju (tergelincir) sehingga unit OHT 777 menabrak vessel samping bagian kanan HD 785 . dan mengakibatkan handrail penyok.

1. Sikap agresif yang tidak tepat : Driver memajukan unit nya untuk menghindari delay loading.
2. Gagal mengamankan : Driver OHT 777 memajukan unit nya terlalu laju, sehingga unit slip dan tergelincir

1. Meningkatkan inspeksi jalan tambang
2. Melakukan refresh pengoperasian dan attitude operator HD pada saat membawa unit
3. Memberikan himbauan pada seluruh operator HD pada saat jalan licin
