Authorized Field Change

AFC G-06913R2

Sujet: Bris de la vis de blocage et de réglage de l'essieu tandem arrière Meritor

Une interférence entre la bague de verrouillage et la vis de fixation peut exister sur certains essieux tandems Meritor de série RT-40-145 (Essieux arrière-arrière seulement) construits entre le 15 mars 2004 et le 2 février 2005

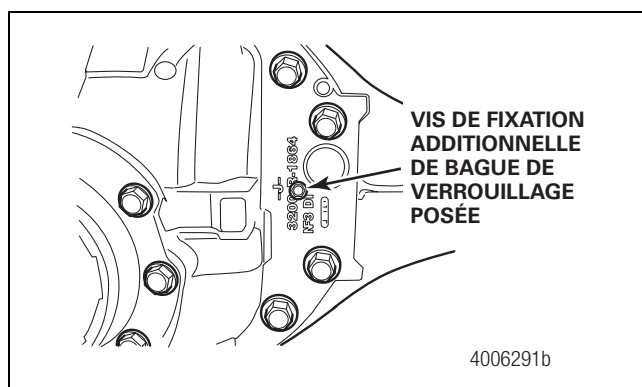
Figure 1

Inspecter la surface de la bride de la tête de pont afin de voir si une vis de fixation additionnelle de bague de verrouillage y a été posée. L'illustration 1 montre qu'une vis de fixation additionnelle de bague de verrouillage a déjà été posée sur la bride de la tête de pont.

- Si vous remarquez qu'une vis de fixation additionnelle de bague de verrouillage a déjà été posée sur la tête de pont : ne pas effectuer cette procédure. Inscrire le numéro d'identification du véhicule (NIV) et le numéro de série de l'essieu, et les communiquer au fabricant d'équipement d'origine (OEM) ou à ArvinMeritor.
