## О Т Ч Е Т

**По практическим заданиям**  
по дисциплине «Содержание, эксплуатация и управление жилищного фонда»

Расположение: Проспект Энгельса 65, к1

## **2. Дефекты здания**

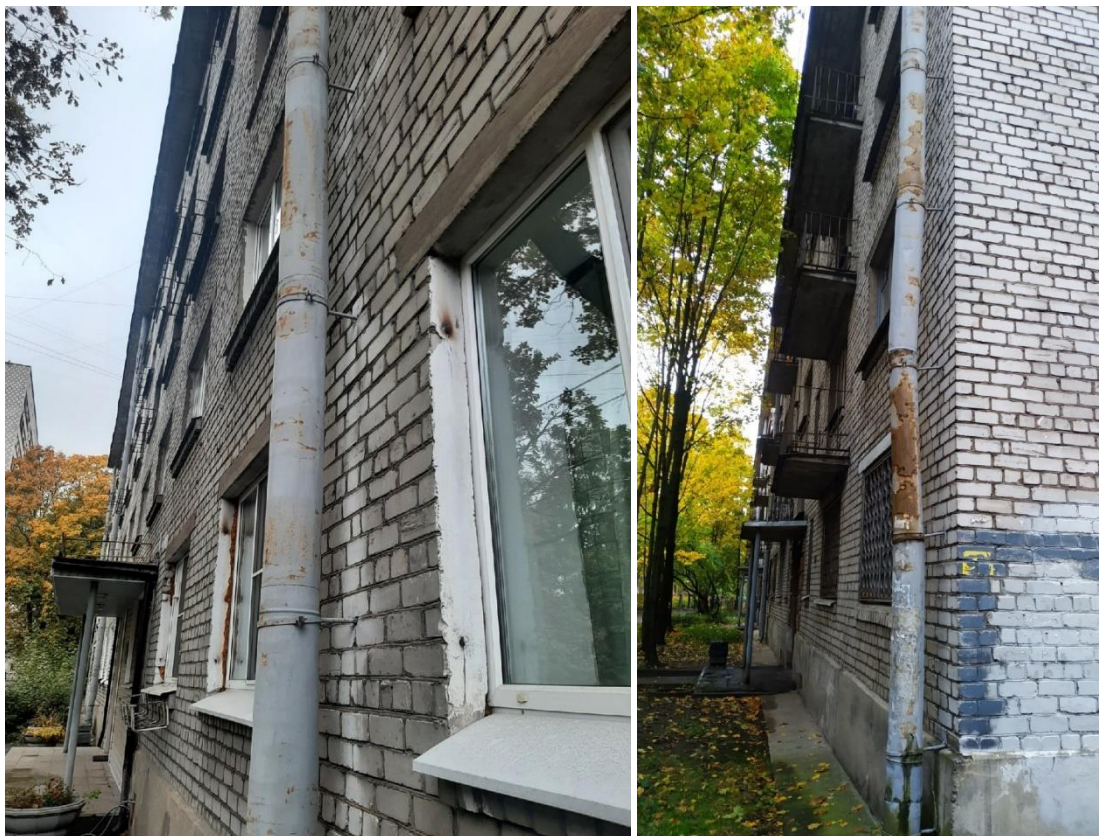
На здании мы видим выпадение кирпичей в наружных стенах и трещины в кирпичах. Сколы и трещины в штукатурке гидроизоляционного слоя стен и отмостки. Плесень на стенах и отмостке. Сколы на ступенях лестницы. Так же ржавчина на трубах и креплениях водоотвода.

Рис.6 – Водосточная система

Водостокам требуется удаление лакокрасочного покрытия, вытравление ржавчины и покраска. Замена креплений в некоторых местах.

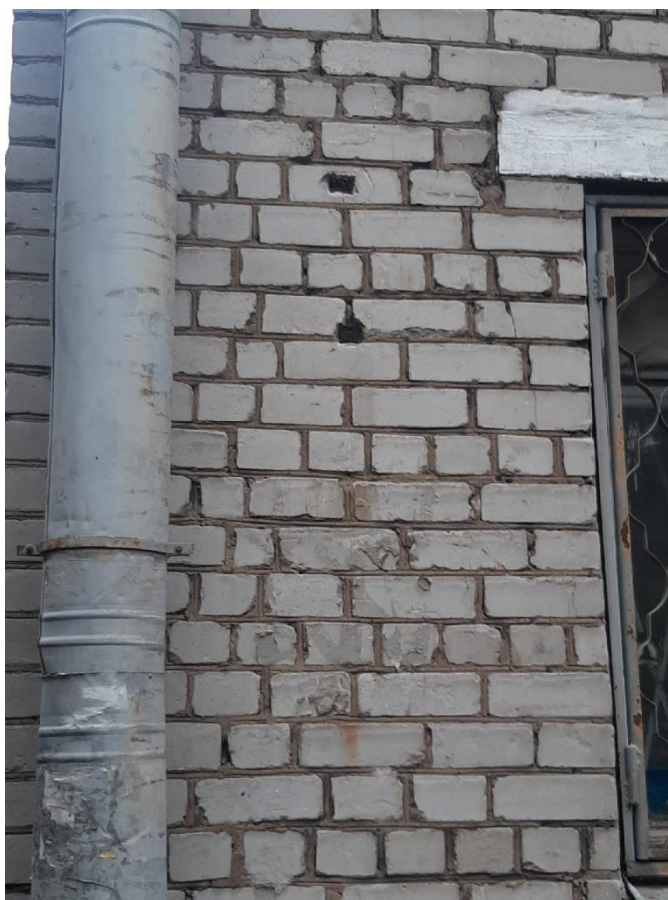
Рис.7 – Трещины в кирпичах

Выпавшие и треснутые кирпичи необходимо заменить.

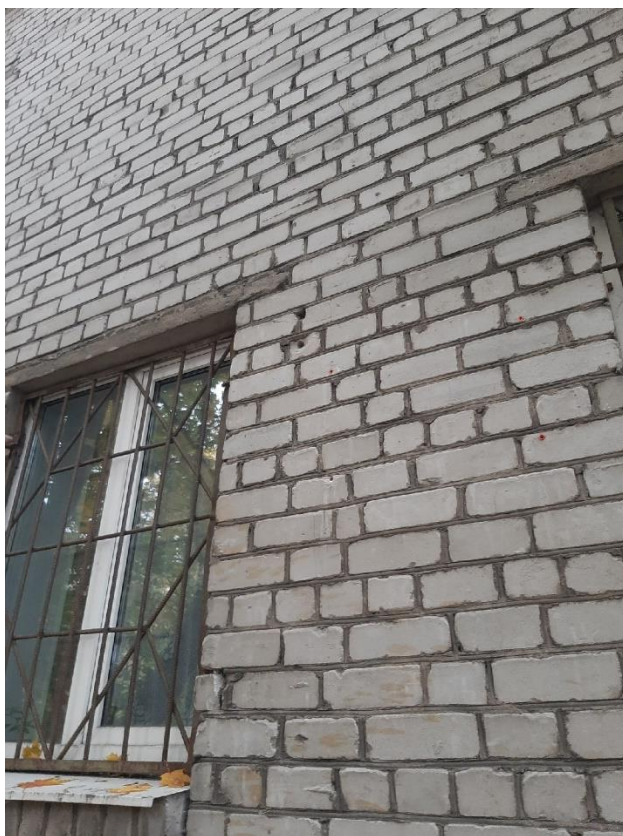
Рис.8 – Трещины в кирпичах

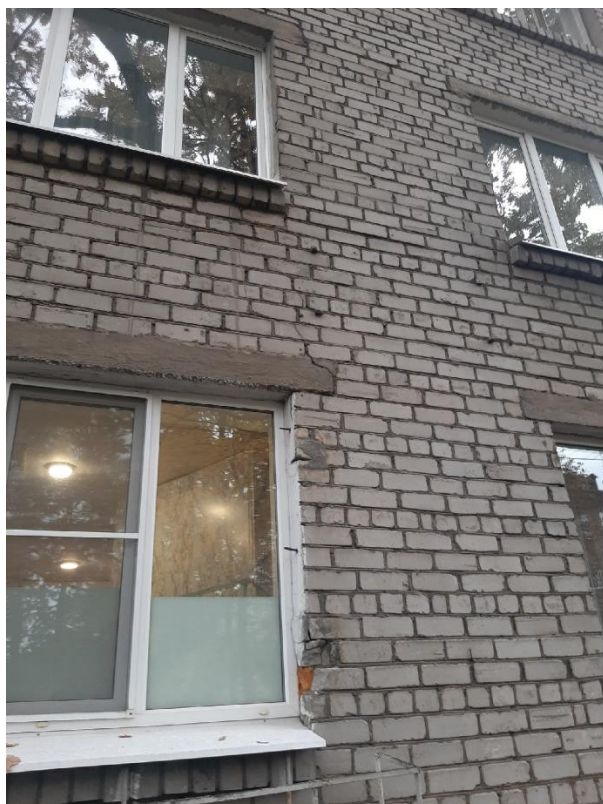
Рис.9 – Трещины в кирпичах

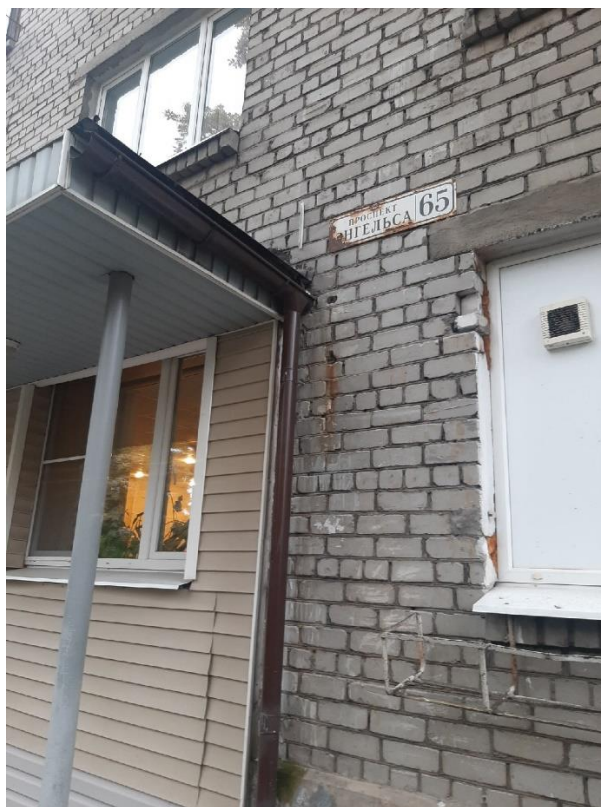
Рис.10 – Трещины в кирпичах

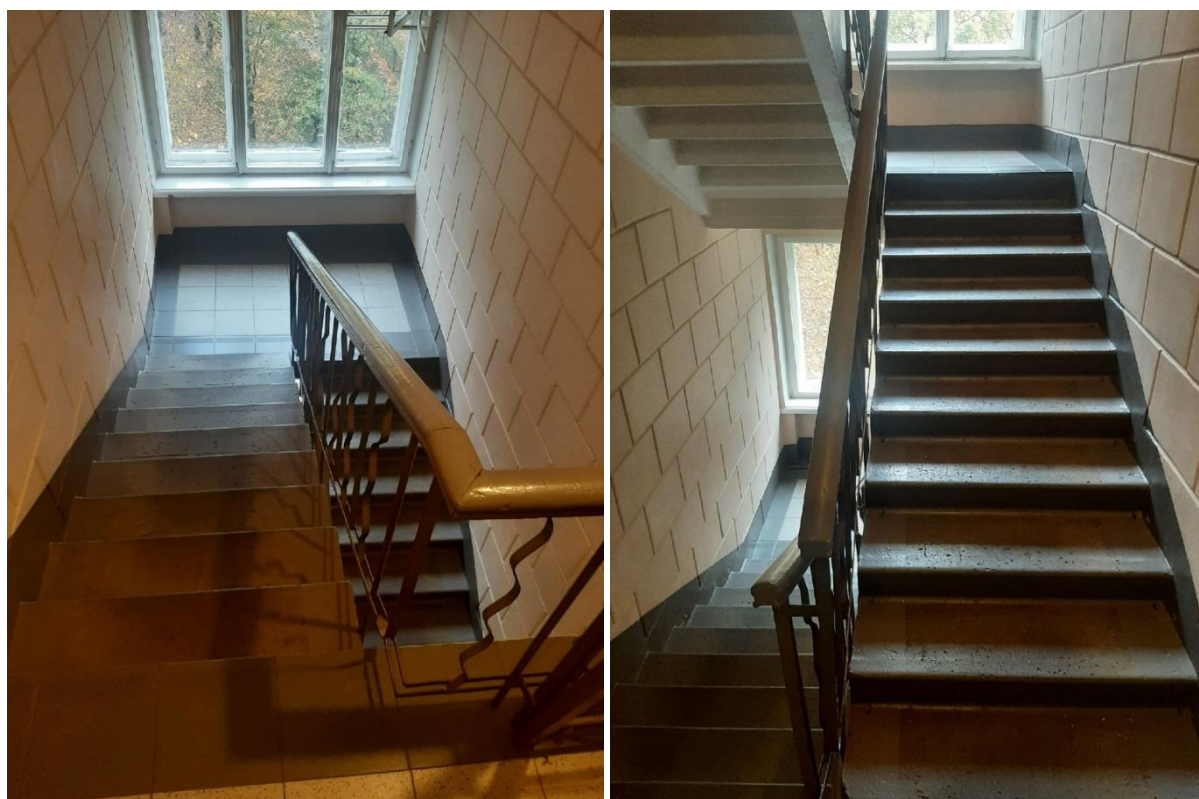
Рис.11 – Лестница

Лестницы железобетонные, видны сколы и потертости, возможна замена поручней и выравнивание ступеней с нанесением защитного слоя.

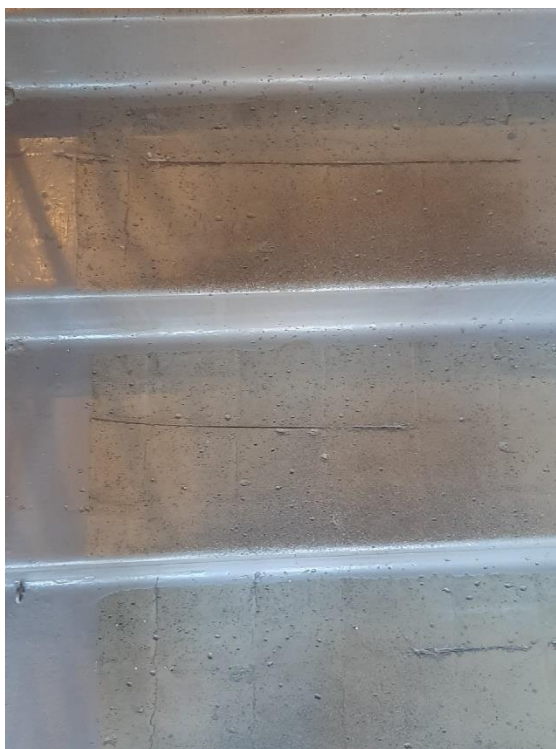
Рис.12 – Сколы и оголение арматуры в лестнице

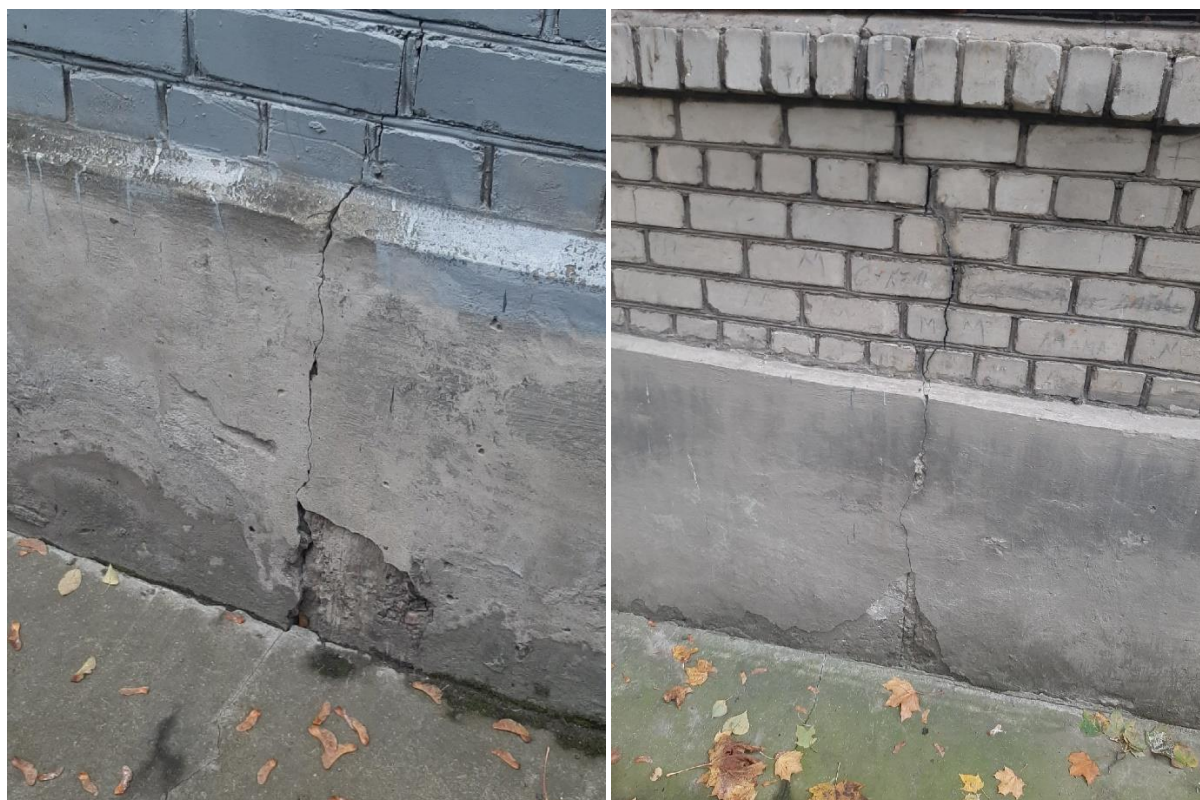
Рис.13 – Трещины в отмостке

Отмостка нуждается в ремонте. Видны трещины и заплесневения, необходимо их очистить, и произвести частичную замену.

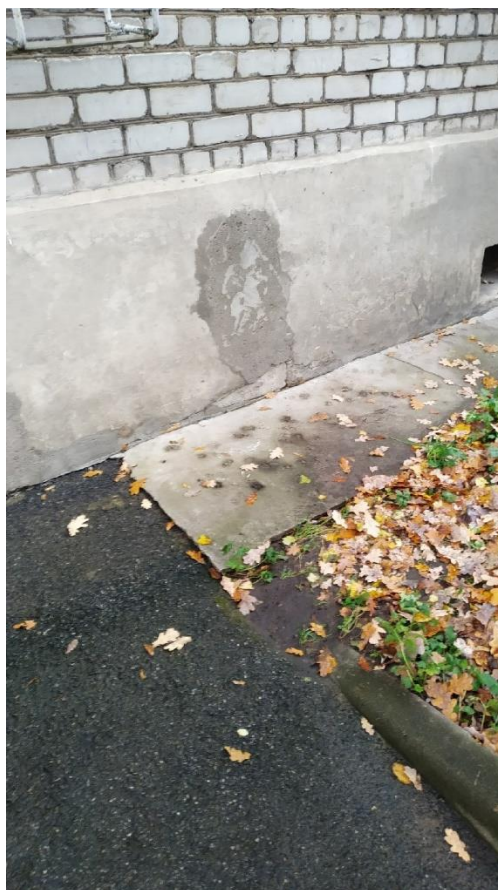
Рис.15 – Трещины в отмостке

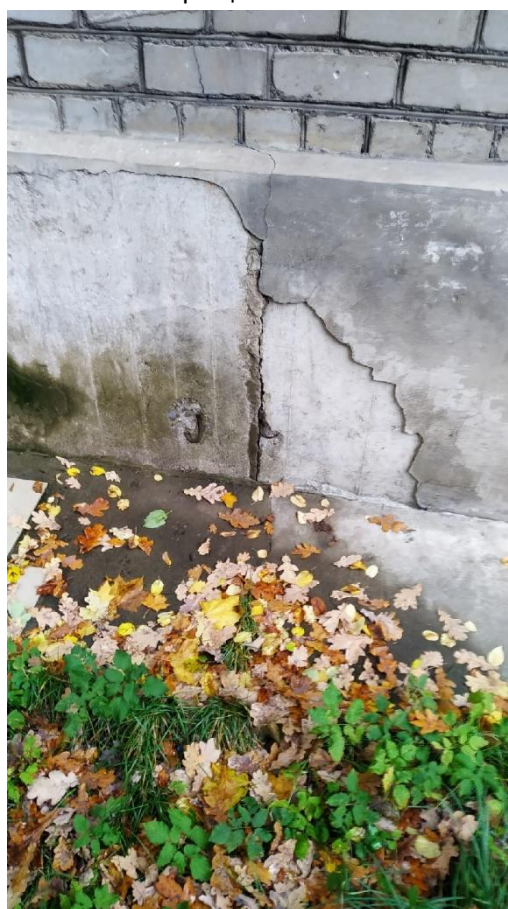
Рис.16 – Трещины в отмостке

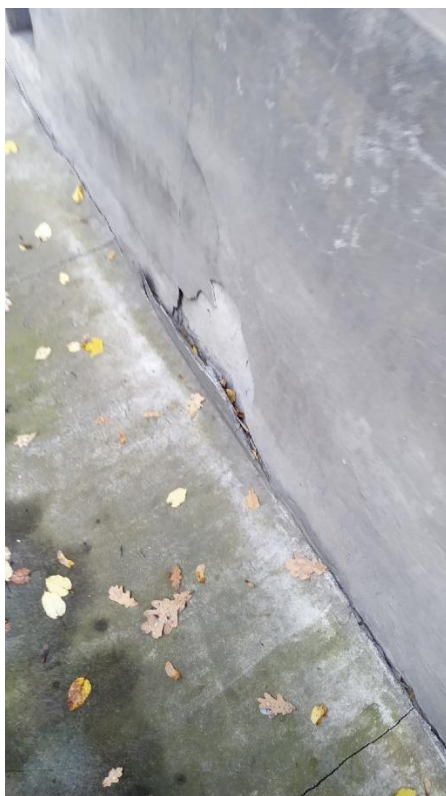
Рис.17 – Трещины в отмошке

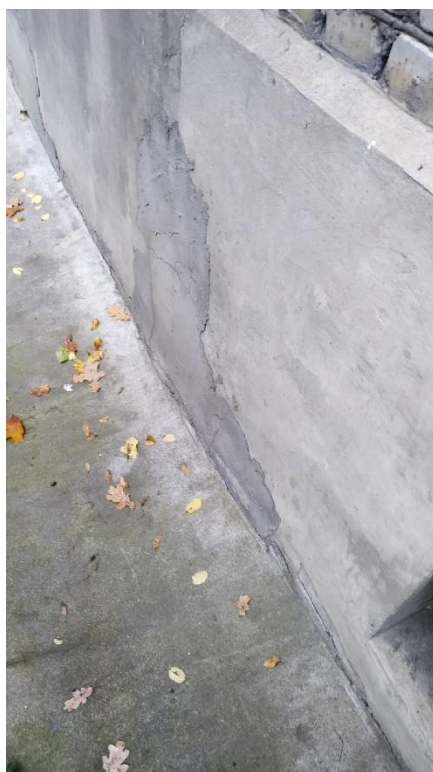
Рис.18 – Трещины в отмошке

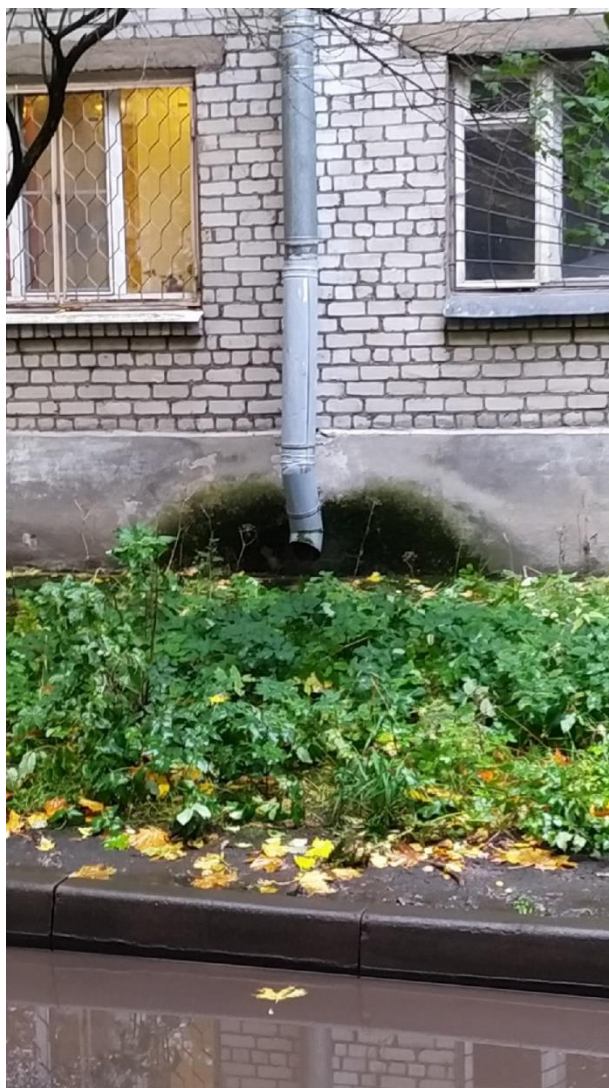
Рис.19 – Заплесневение отмостки
