EVIDENCIA FOTOGRÁFICA

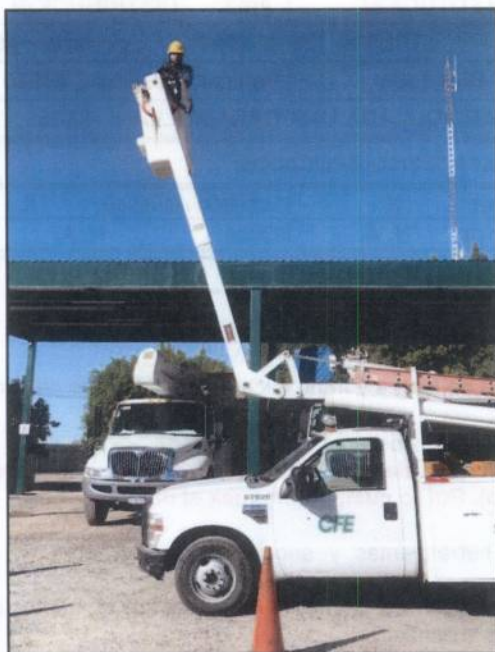
Fig. 1 Se encuentra roto un cable eléctrico el cual forma parte del sistema de bloqueo del brazo superior (bulbo de mercurio), ubicado en la articulación superior (codo). Por lo cual, no bloquea el brazo superior.
