EMPRESA PRODUCTIVA SUBSIDIARIA CFE DISTRIBUCIÓN  
DIVISION BAJA CALIFORNIA  
MINUTA DE TRABAJO CFE-SUTERM

Reunión de trabajo de los integrantes de la Comisión de Seguridad e Higiene de Zona Constitución, a efectos de analizar el estado físico y operacional del equipo hidráulico después de haberse realizado pruebas de evaluación y diagnóstico de grúa con elevación de giro aéreo para izaje de personal del equipo hidráulico con numero económico 8000087820 y a su vez después de haberse realizado las reparaciones correspondientes.

INFORME: K3404-004/2022

Evidencia de reparación Grúa  
8000087820 Categoría 1 LAPEM

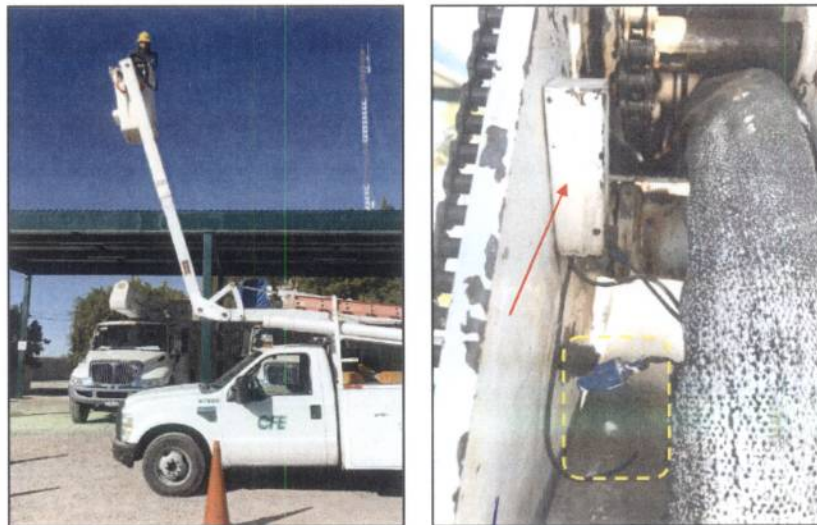
- Falta matraca y cincho de sujeción del brazo superior en zona de descanso.
- Se encuentra roto un cable eléctrico el cual forma parte del sistema de bloqueo del brazo superior (bulbo de mercurio), ubicado en la articulación superior (codo). Por lo cual, no bloquea el brazo superior.

Fig. 1 Se encuentra roto un cable eléctrico el cual forma parte del sistema de bloqueo del brazo superior (bulbo de mercurio), ubicado en la articulación superior (codo). Por lo cual, no bloquea el brazo superior.

Se realizo reemplazo de colector eléctrico que va sujeto en pedestal de equipo, que asegura el arnés eléctrico de solenoides ante el giro de 360° del brazo, también se reemplazaron 2 solenoides y 2 válvulas para la función de bloqueo de apertura de brazo superior de equipo hidráulico. Con esta reparación el equipo hidráulico esta en aptas condiciones ser revalorado para subir a categoría 3 y así poder continuar con su operación ya que fue el punto critico que observe LAPEM. Adicional se reemplazo antiderrapante de canastilla y se instalo cincho con matraca para asegurar el equipo hidráulico en los traslados a los puntos de trabajo.

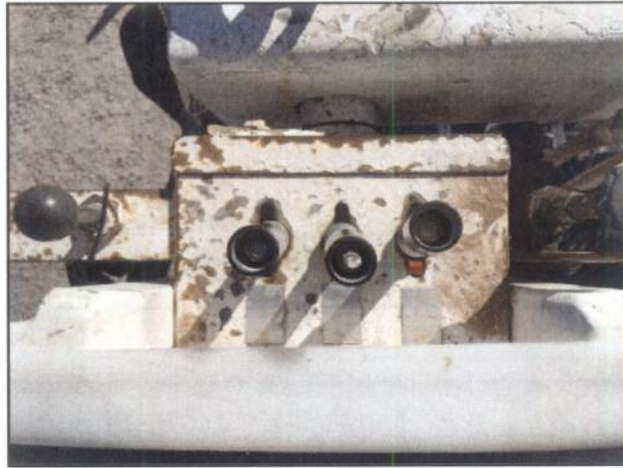
- Se encuentran invertidas de acuerdo con el manual las funciones de operación de las palancas de los controles superiores.

**Fig. 2** Se encuentran invertidas de acuerdo con el manual las funciones de operación de las palancas de los controles superiores.
