## INFORME TÉCNICO MOVISTAR

PROCESO:Sena-001-Tecnico

Nro. de hoja de trabajo: 0010

Tipo:	computador
Modelo:	Hp-all-in-one-24-Foxx
Serial:	8CC029107D

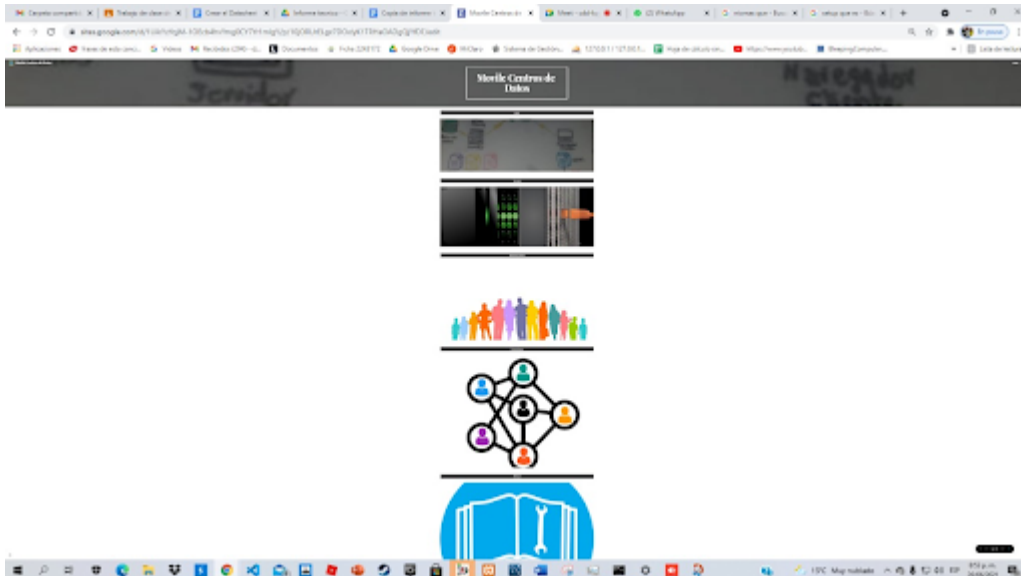
## 7. Adjuntos fotográficos y demás.

Se solicita cambiar las rutas del iis, dado que el gerente lo solicita en un correo.especificamente de la carpeta raíz, <a href="https://sites.google.com/d/1UikYzYqjM-1OEcb4hvYmg0CY7Yr1mlgY/p/10jORUrELgx7DOxlyK1TRHaOADgQjYfDF/edit?authuser=1">https://sites.google.com/d/1UikYzYqjM-1OEcb4hvYmg0CY7Yr1mlgY/p/10jORUrELgx7DOxlyK1TRHaOADgQjYfDF/edit?authuser=1</a>	realizado ok
realizó pruebas luego del cambio de ruta y funciona correctamente “se adjunta imagen”	realizado ok
