**"ALINEACION Y ANALISIS VIBRACIONAL
A MOTOR ELECTRICO 500HP AIRE
ATOMIZADO No. 2 – CENTRAL
TERMoeLECTRICA PUERTO BRAVO –
SAMAY"**

OCTUBRE 2024

IDENTIFICACION DEL DOCUMENTO		1 NUMERO DEL DOCUMENTO 1024-GEM-705-KQ
2 TIPO DE DOCUMENTO INFORME TÉCNICO	3 LUGAR Y FECHA Lima, 29/10/2024	
4 TITULO DEL DOCUMENTO ALINEACION LASER CONJUNTO MOTOR 500HP – COMPRESOR AIRE ATOMIZADO No. 2 - TG4 - CENTRAL TERMoeLECTRICA PUERTO BRAVO – SAMAY		
5 AUTOR (ES) ING. KEITH QUILARQUEZ		
6 GERENCIA: TÉCNICA		
7 ANTECEDENTES: Como parte de las actividades de mantenimiento PREVENTIVO del motor eléctrico, el cliente registra observaciones de altas vibraciones en el cojinete lado libre del motor eléctrico las cuales no cumplen con el estandar de aceptación de planta. Es por ello que nos solicitan el soporte técnico.		
8 RESUMEN: Se realiza el Alineamiento laser del conjunto Motor – Compresor, encontrándose desviaciones en las patas del motor que causaban un efecto de Pata coja, y se corrige el patron de alineamiento para considerar el factor de crecimiento térmico, una vez completado el alineamiento y verificado y aprobado por el cliente, se procede a realizar el arranque de la unidad, siendo necesario la co

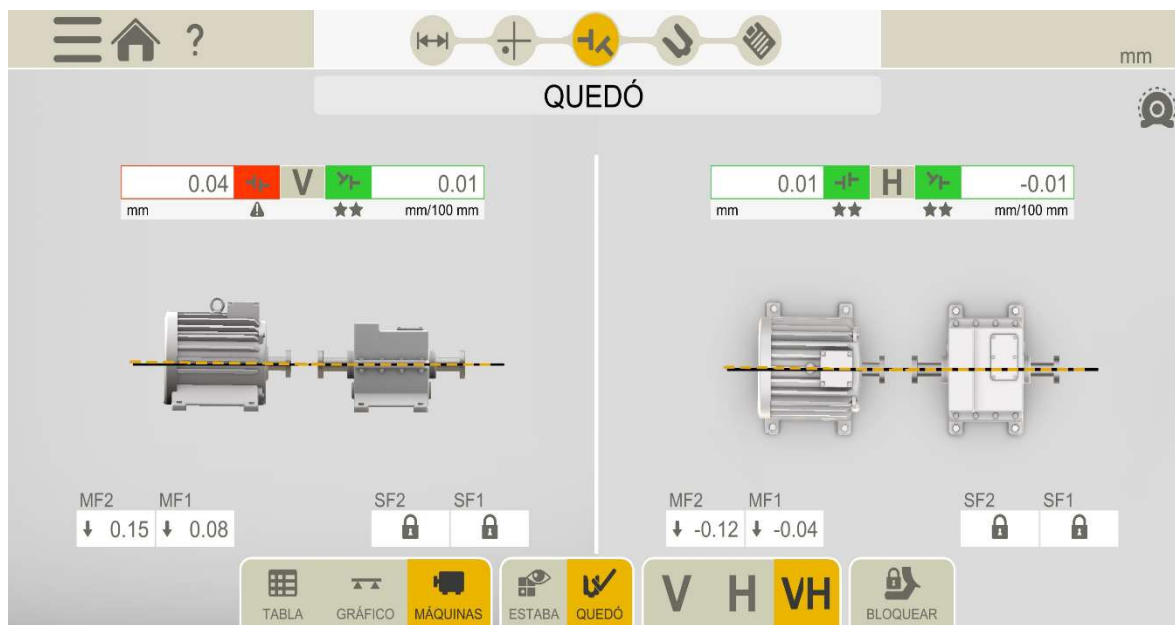
3.3. Alineación Final Motor eléctrico - Compresor (Final) ^{23/10/2024}

Una vez culminado el proceso de verificar las patas cojas del motor, encontrándose una desviación en una de las patas traseras del motor (lado opuesto al acople), la cual es corregida antes de corregir su alineamiento.

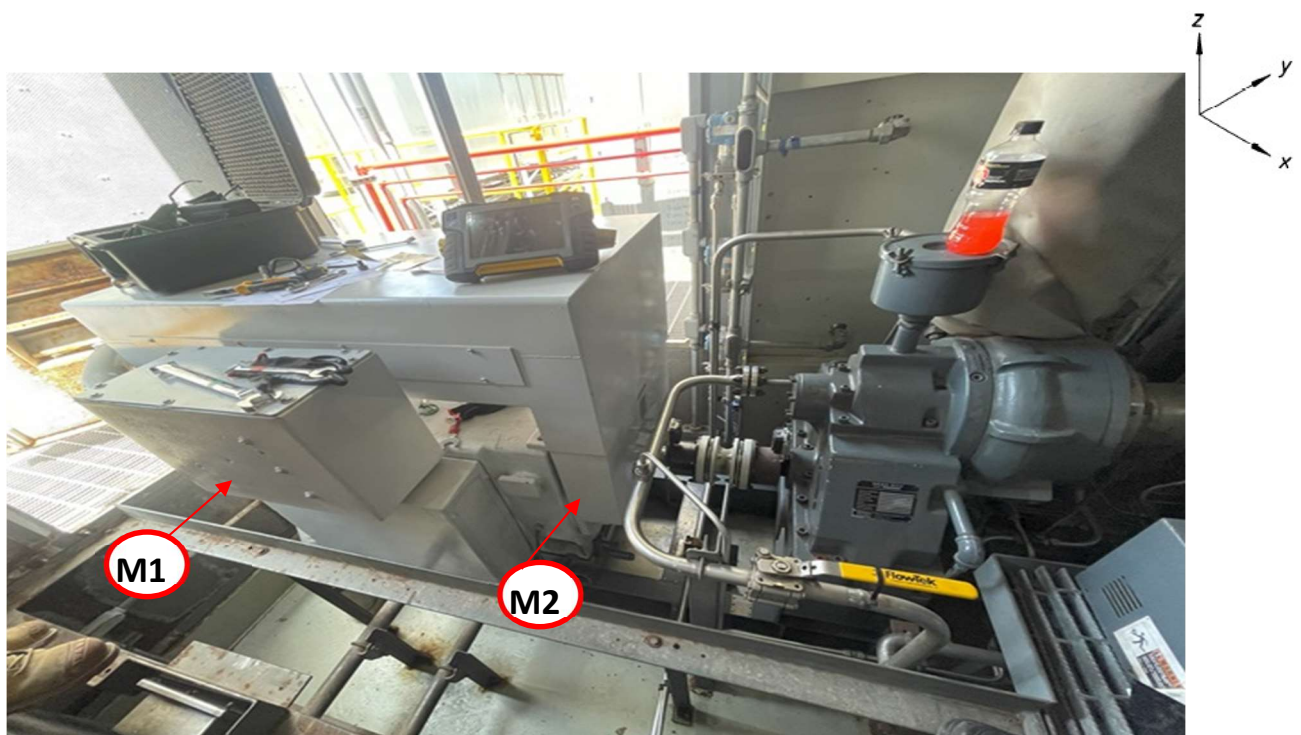
Diagrama Referencia de Puntos de Medición de Vibración

El comportamiento dinámico del equipo refleja amplitudes de vibración que cumplen con el estándar de severidad utilizado (ISO 10816-3 / Grupo 1 – Maquinas entre 300kW y 50MW con soportes Rigido) llegan a registrarse valores de vibración clasificados en “A” (Maquina Nueva y/o recién reparada).
