INFORME FOTOGRÁFICO DEL PROYECTO B-001

Código de Tramo: RD-GUA-08

Descripción de Tramo: BIFURCACION RD-GUA-11, SAN PEDRO SACATEPÉQUEZ - BIFURCACION EL PILAR, LIMITE DEPARTAMENTAL SACATEPÉQUEZ/GUATEMALA

SERVICIOS DE CONSULTORÍA PARA EL MONITOREO, AUDITORÍA Y GERENCIAMIENTO DE PROYECTOS C-001-2020

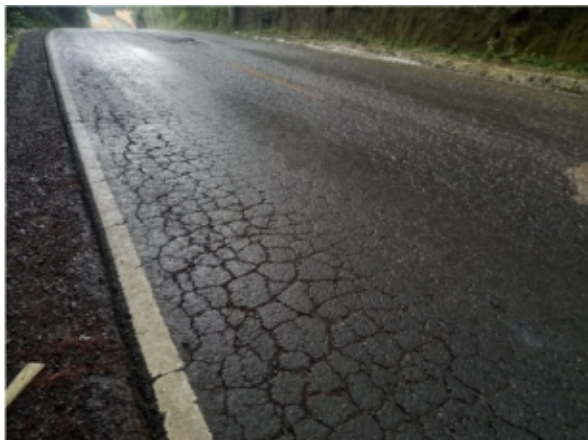
Fecha	Comentario
14/06/2021	Est. 27.500 Daño tipo piel de lagarto de severidad alta.

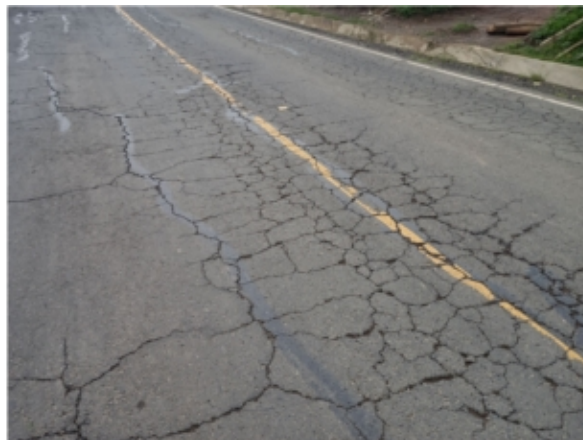
Fecha	Comentario
14/06/2021	Est. 27.000 Daño tipo piel de lagarto de severidad media.

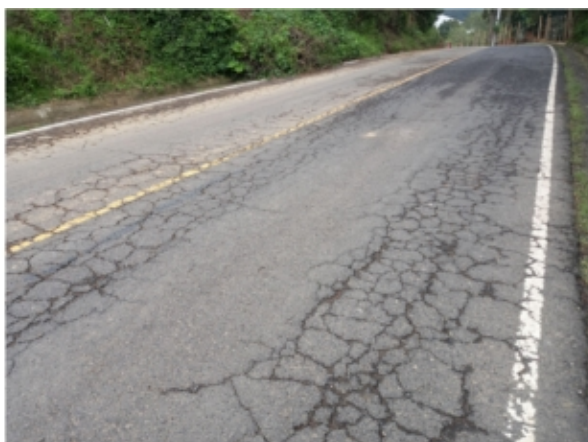
Fecha	Comentario
14/06/2021	Est.26.500 Daño tipo piel de lagarto de severidad alta

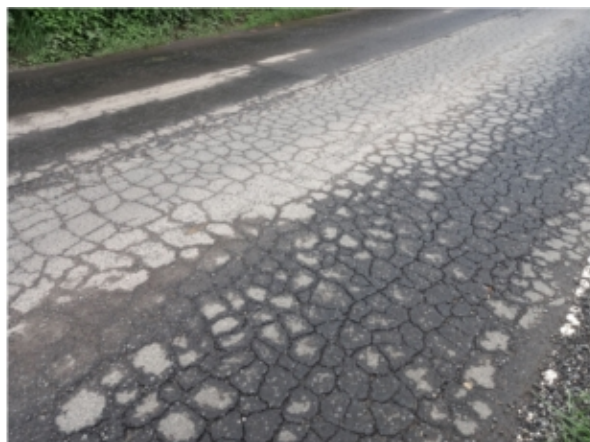
Fecha	Comentario
14/06/2021	Est. 40.650 Daño tipo piel de lagarto de severidad alta.

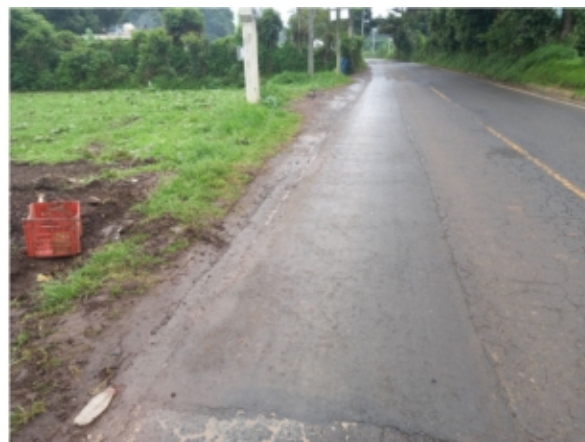
Fecha	Comentario
14/06/2021	Est. 39.672 Bacheo en buen estado, carpeta asfáltica existente con daños

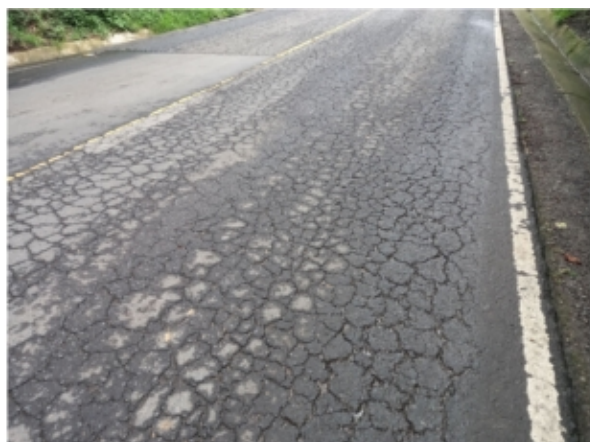
Fecha	Comentario
14/06/2021	Est. 41.216 Daño tipo piel de lagarto de severidad alta.

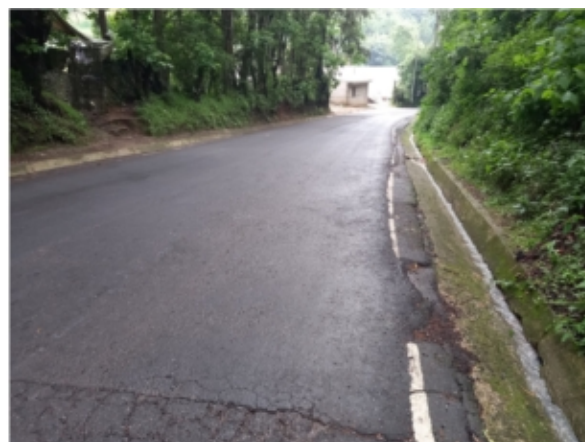
Fecha	Comentario
14/06/2021	Est. 40.901 Colocación de nueva carpeta asfáltica, pendiente señalización pendiente

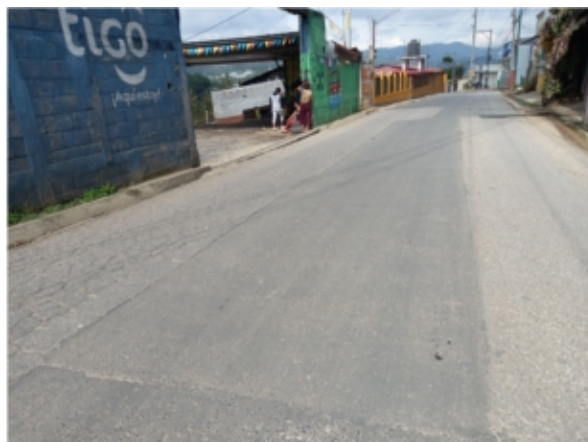
Fecha	Comentario
14/06/2021	Est. 27.800 Colocación de nueva carpeta de concreto asfáltico en labores de bacheo.

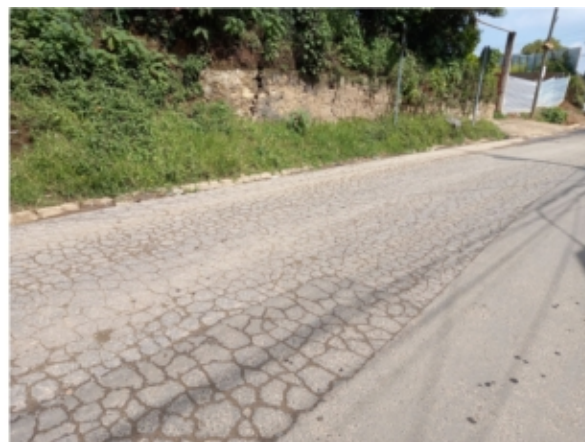
Fecha	Comentario
14/06/2021	Est. 27.431 Daño tipo piel de lagarto de severidad alta

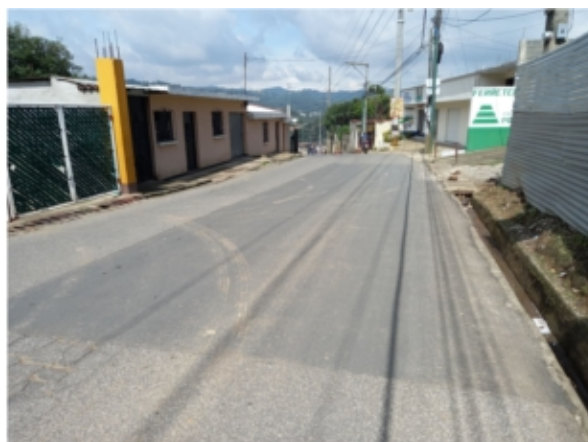
Fecha	Comentario
14/06/2021	Est. 27.853 Trabajos de bacheo en buenas condiciones, pendiente señalización horizontal

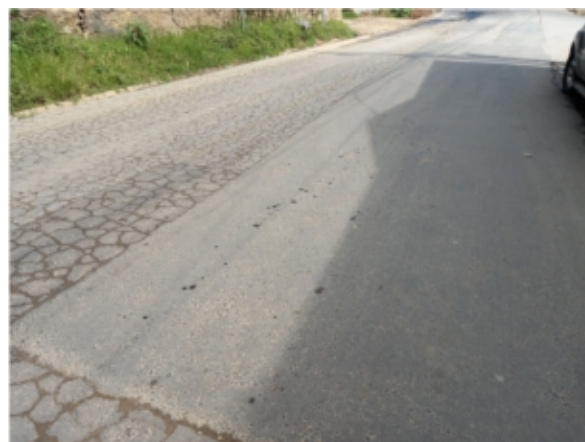
Fecha	Comentario
14/06/2021	Est. 27.431 Bacheo en buen estado, carpeta asfáltica existente con daños

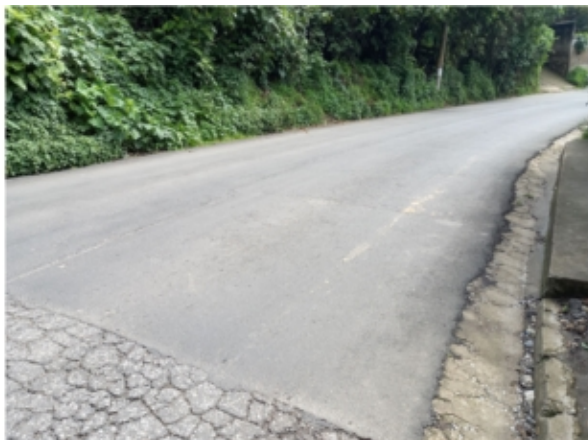
Fecha	Comentario
14/06/2021	Est. 25.364 Trabajos de bacheo en buenas condiciones

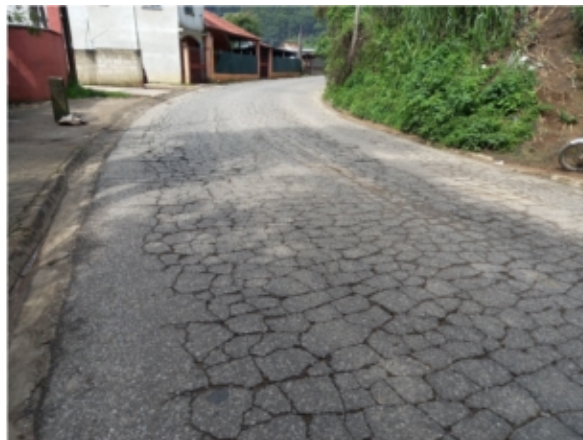
Fecha	Comentario
14/06/2021	Est. 26.700 Daño tipo piel de lagarto severidad alta

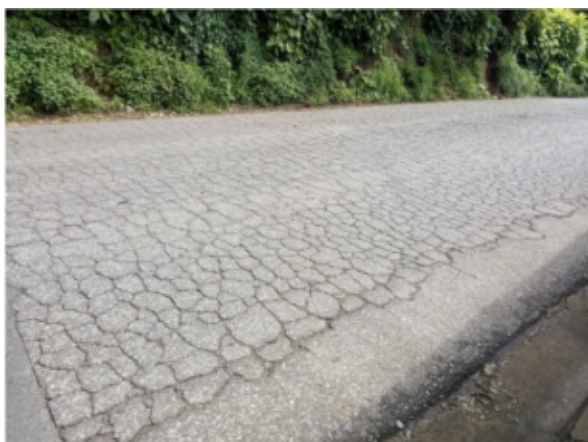
Fecha	Comentario
14/06/2021	Est. 25.330 Daño tipo piel de lagarto de severidad alta

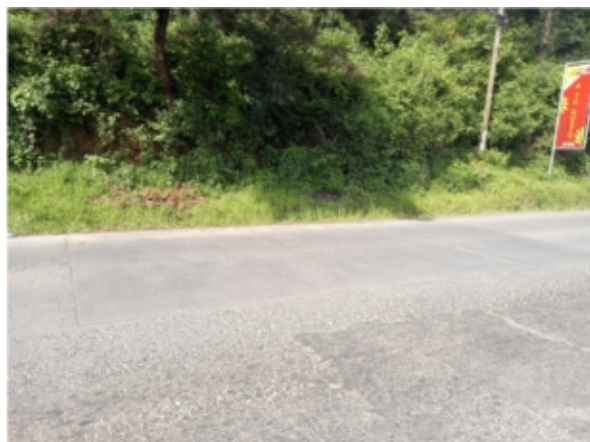
Fecha	Comentario
14/06/2021	Est. 20.263 Bacheo en buen estado, carpeta existente con grietas

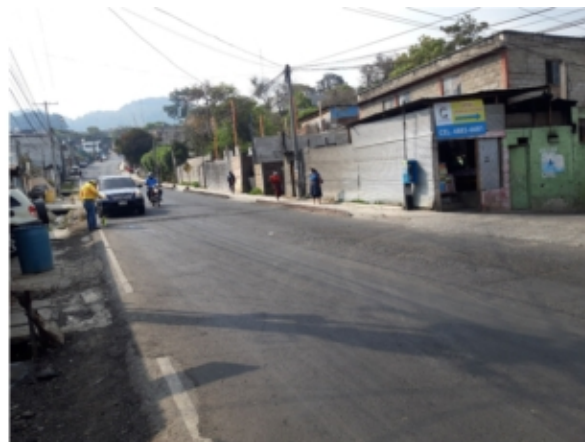
Fecha	Comentario
15/03/2021	Est. 21+400 Medición de trabajos de bacheo de 16 m de longitud

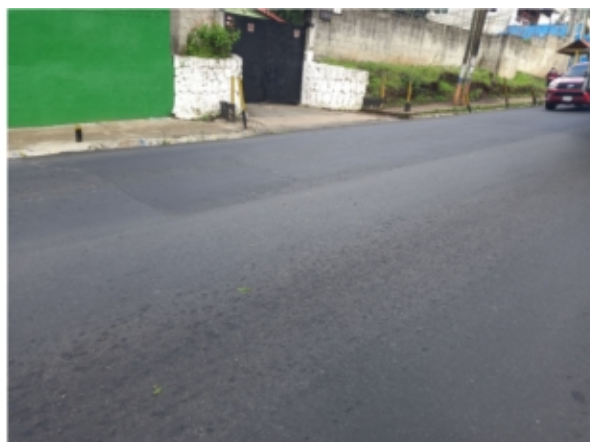
Fecha	Comentario
14/06/2021	Est. 18.575 Colocación de nueva carpeta asfáltica, pendiente señalización horizontal

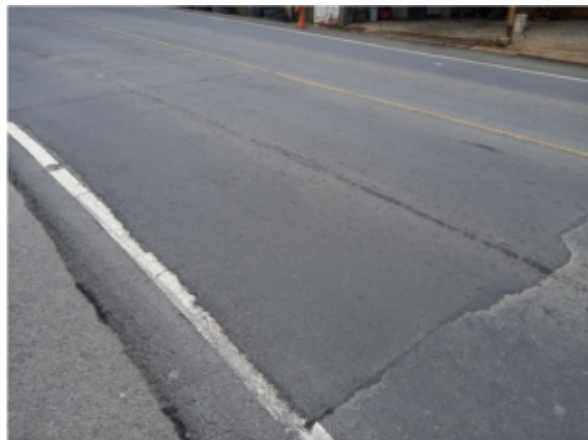
Fecha	Comentario
14/06/2021	Est. 28.480 Colocación de nueva carpeta de concreto asfáltico en labores de bacheo

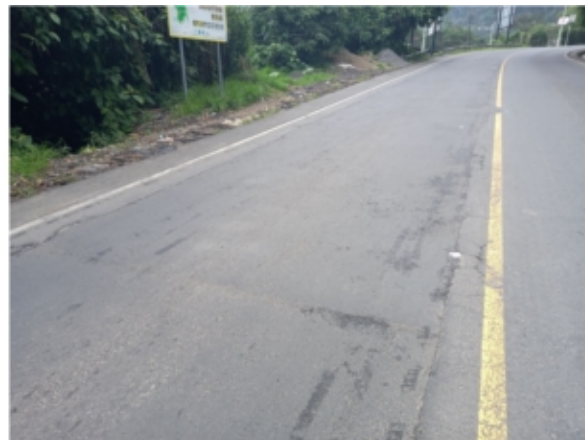
Fecha	Comentario
14/06/2021	Est. 28.138 Trabajos de bacheo en buenas condiciones

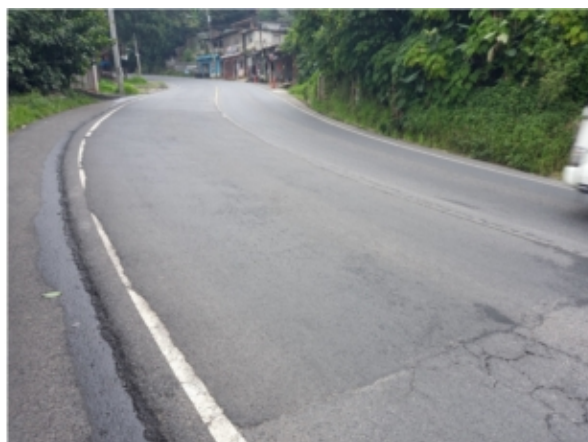
Fecha	Comentario
14/06/2021	Est. 28.560 Trabajos de bacheo en buen estado

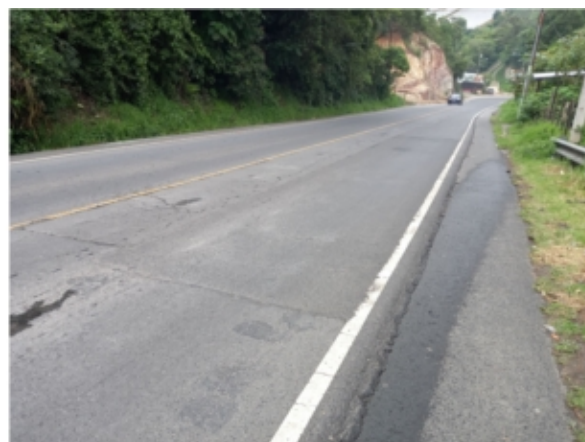
Fecha	Comentario
14/06/2021	Est. 28.560 Bacheo en buen estado, carpeta existente con piel de lagarto

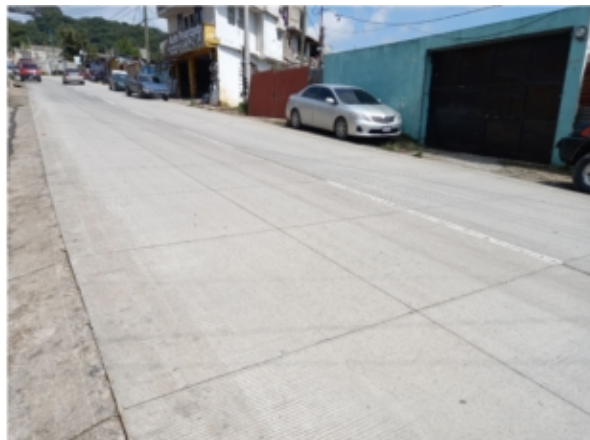
Fecha	Comentario
14/06/2021	Est. 32.000 Sin trabajos, pavimento de concreto hidráulico en buenas condiciones.

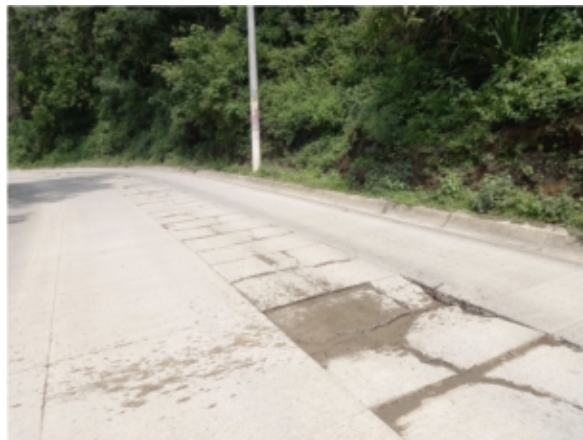
Fecha	Comentario
14/06/2021	Est. 34.000 Grietas en bloque de severidad alta.

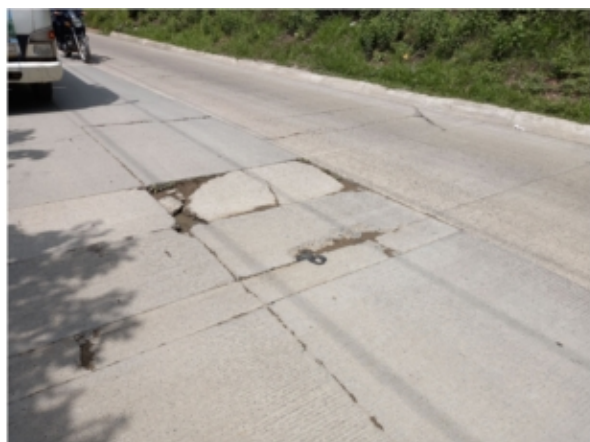
Fecha	Comentario
14/06/2021	Est. 34.200 Grietas en bloque de severidad alta.

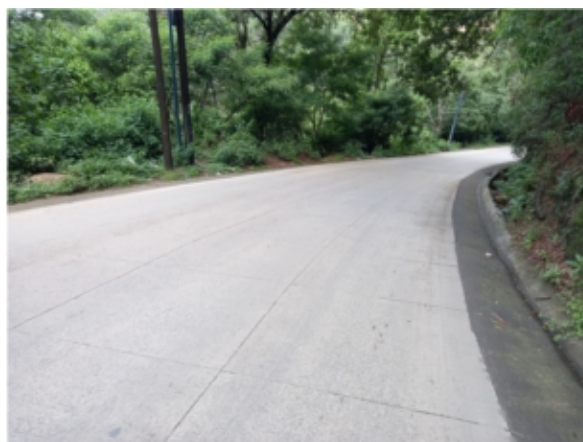
Fecha	Comentario
14/06/2021	Est. 38.400 Sin trabajos, pavimento de concreto hidráulico en buenas condiciones.

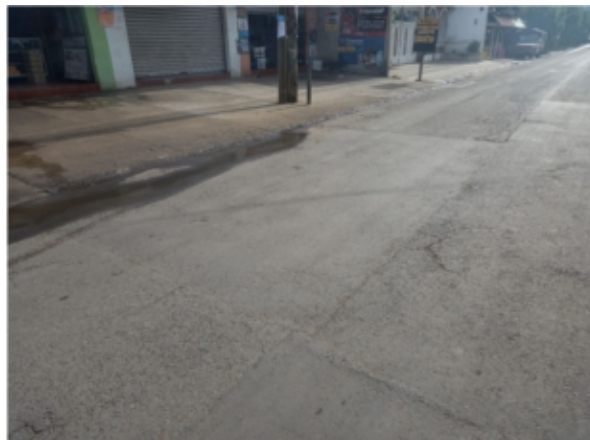
Fecha	Comentario
10/06/2021	Est. 42.840 Colocación de nueva carpeta asfáltica en labores de bacheo

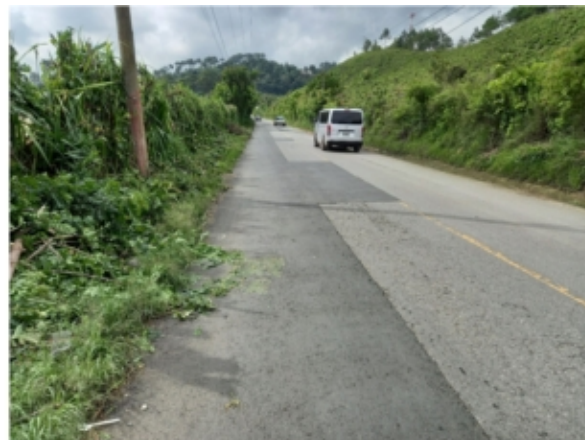
Fecha	Comentario
10/06/2021	Est. 41.317 Colocación de nueva carpeta asfáltica

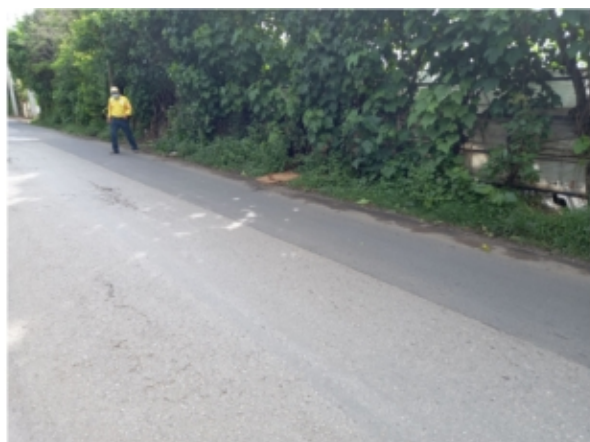
Fecha	Comentario
10/06/2021	Est. 42.238 Colocación de nueva carpeta de concreto asfáltico en labores de bacheo.

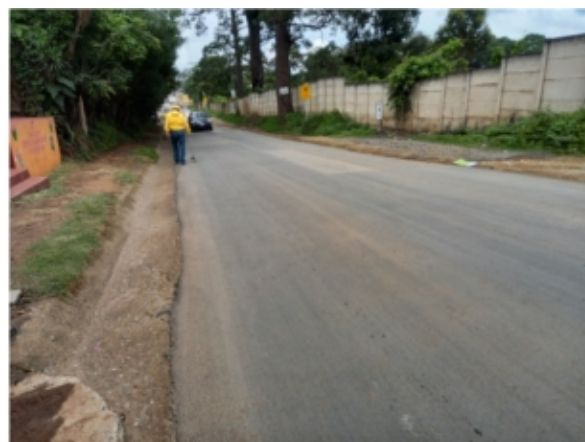
Fecha	Comentario
10/06/2021	Est. 40.811 Bacheo en buenas condiciones, pendiente señalización horizontal

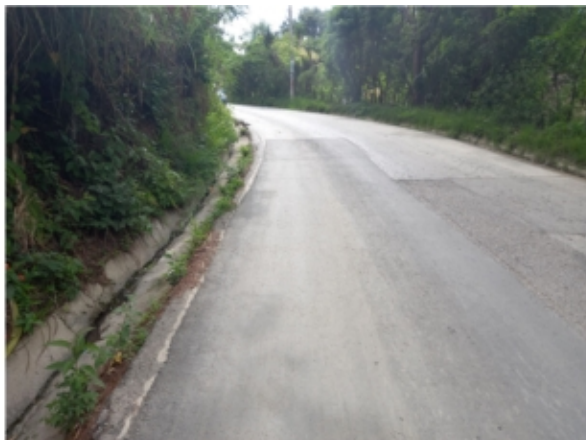
Fecha	Comentario
09/06/2021	Est. 49.150 Trabajos de bacheo en buenas condiciones

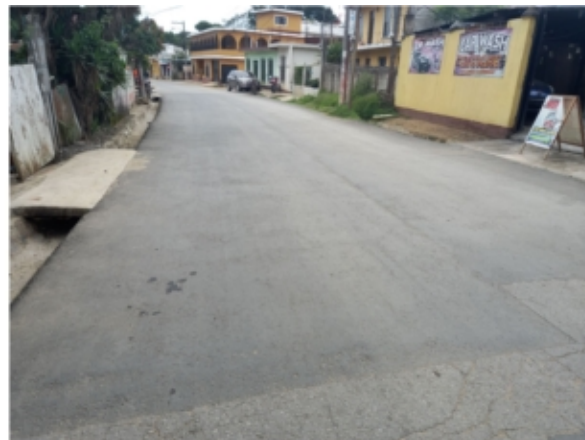
Fecha	Comentario
09/06/2021	Est. 44.970 Trabajos de bacheo en buenas condiciones, pendiente señalización horizontal

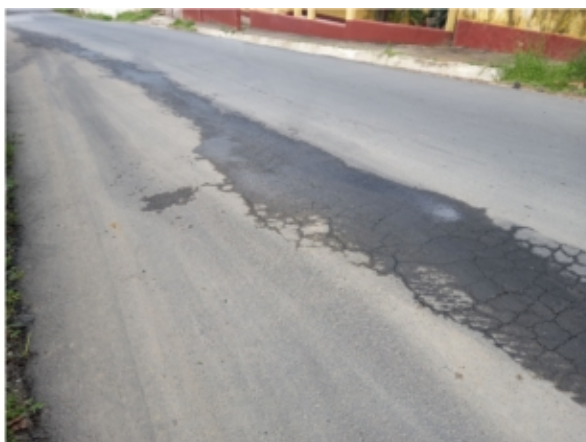
Fecha	Comentario
09/06/2021	Est. 49.437 Brote de agua debido a tubería.

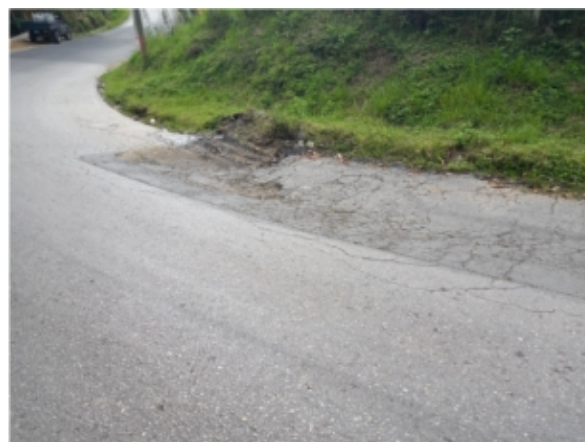
Fecha	Comentario
09/06/2021	Est. 49.675 Hundimiento de severidad alta

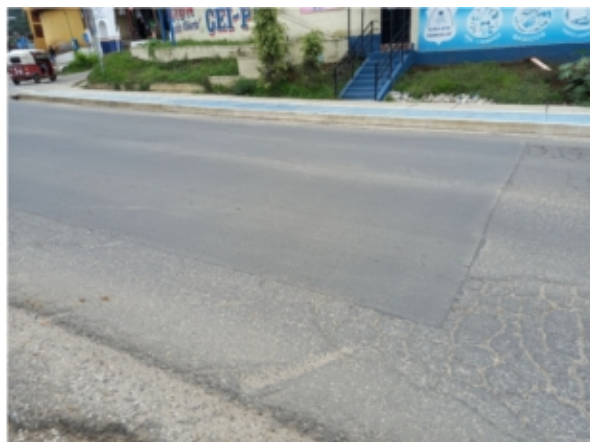
Fecha	Comentario
10/06/2021	Est. 24.736 Trabajos de bacheo en buen estado

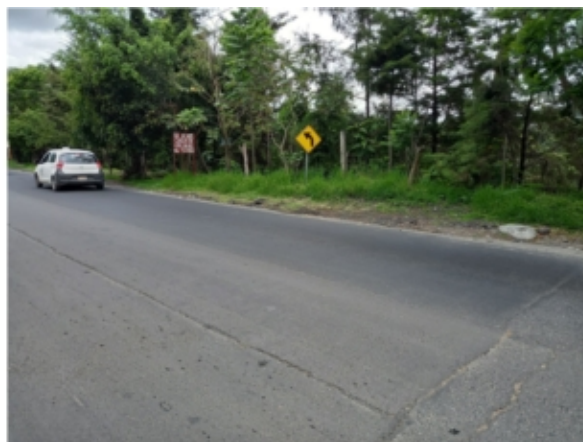
Fecha	Comentario
10/06/2021	Est. 23.807 Bacheo en buenas condiciones, pendiente señalización horizontal

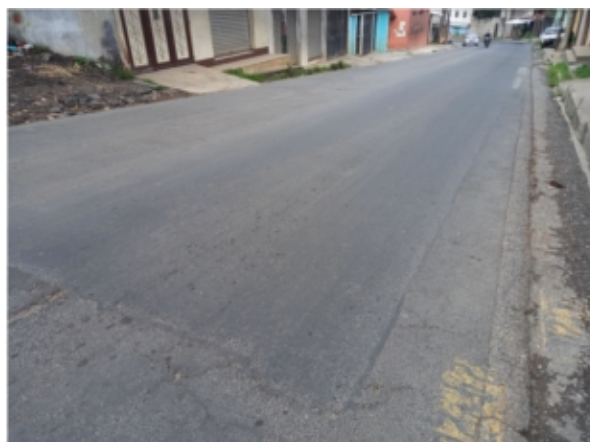
Fecha	Comentario
10/06/2021	Est. 24.200 Trabajos de bacheo en buenas condiciones

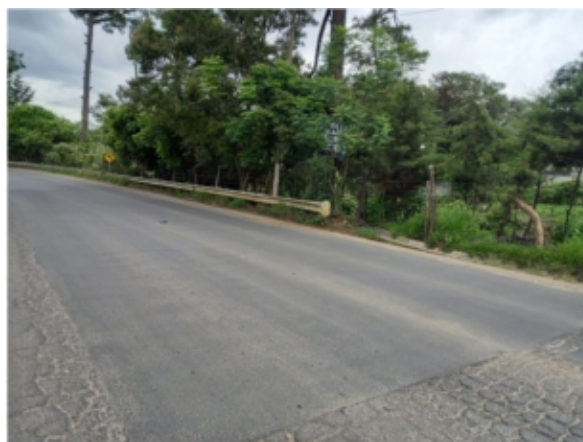
Fecha	Comentario
10/06/2021	Est. 24.433 Trabajos de bacheo en buen estado, carpeta asfáltica existe con daños

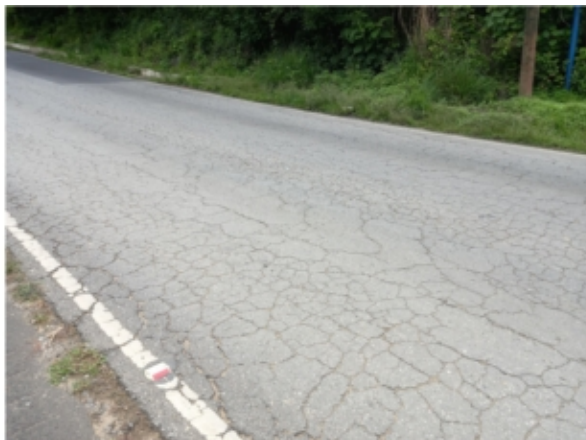
Fecha	Comentario
10/06/2021	Est. 29.400 Daño tipo piel de lagarto de severidad alta.

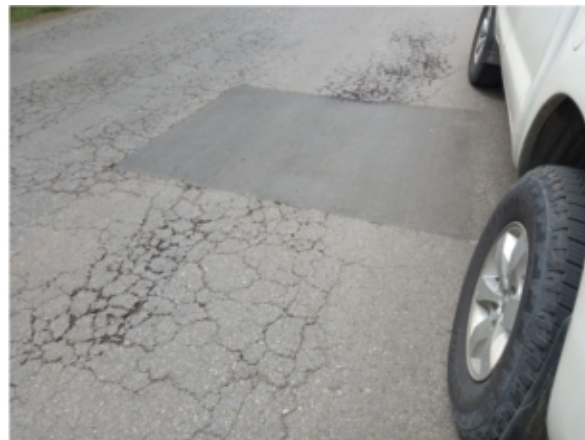
Fecha	Comentario
10/06/2021	Est. 32.042 bacheo en buen estado, carpeta asfáltica existente presenta daños

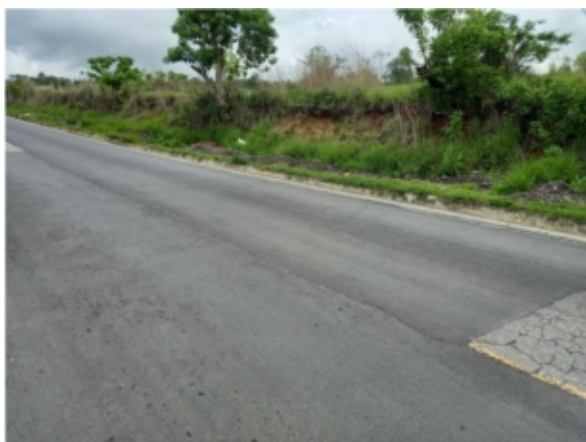
Fecha	Comentario
10/06/2021	Est. 27.450 Colocación de nueva carpeta de concreto asfáltico en labores de bacheo.

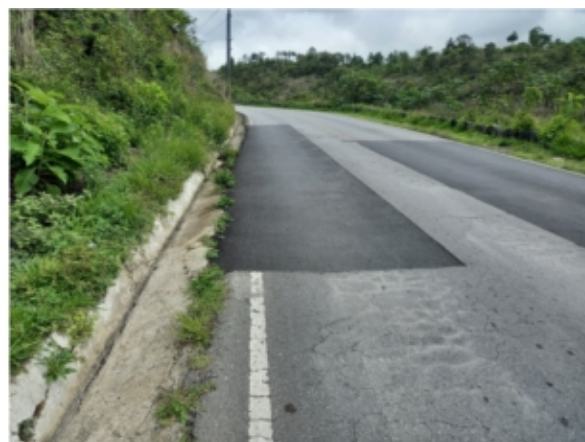
Fecha	Comentario
10/06/2021	Est. 27.668 Trabajos de bacheo en buenas condiciones

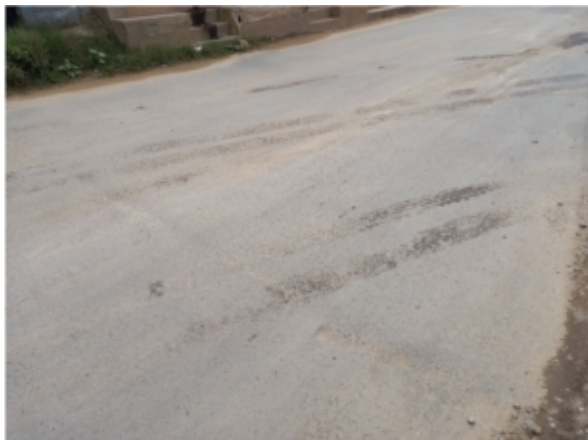
Fecha	Comentario
10/06/2021	Est. 26.495 Pendiente señalización horizontal

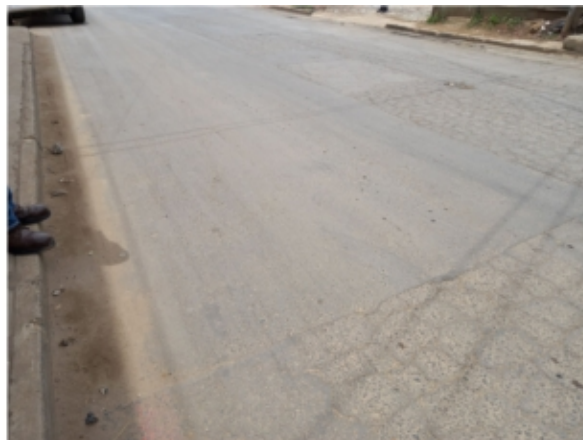
Fecha	Comentario
10/06/2021	Est. 26.103 Bacheo en buen estado, carpeta existente con daños

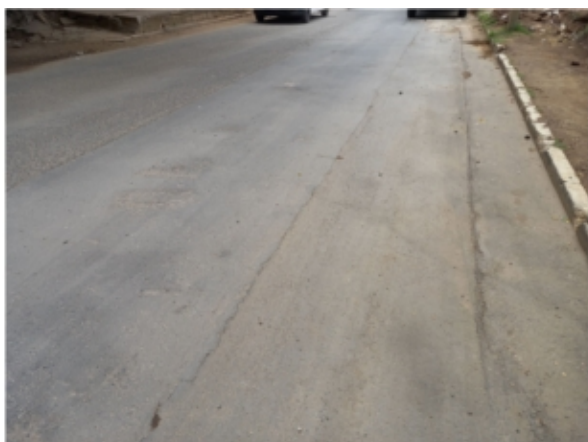
Fecha	Comentario
10/06/2021	Est. 25.190 Trabajos de bacheo en buenas condiciones

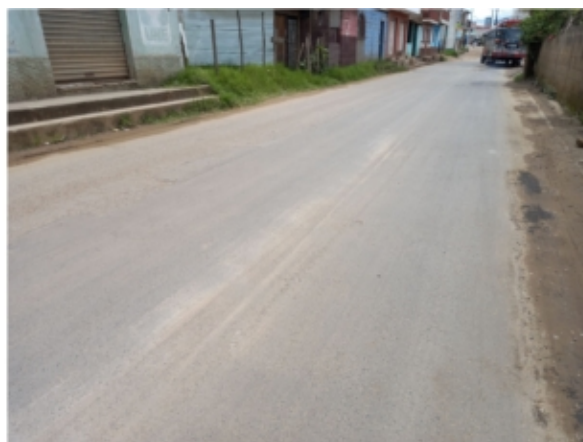
Fecha	Comentario
10/06/2021	Est. 26.466 Colocación de nueva carpeta asfáltica en buen estado

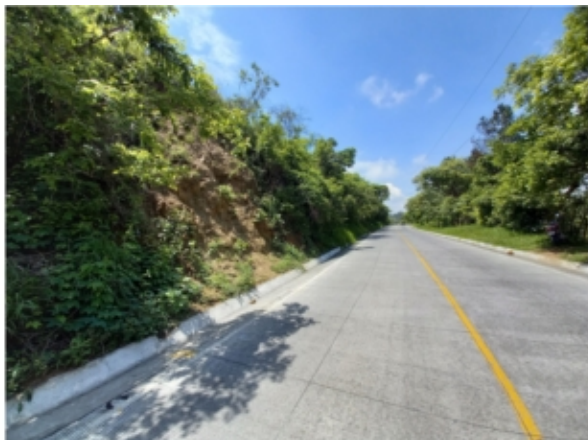
Fecha	Comentario
14/06/2021	Est 47.450 Remoción y prevención de derrumbes.

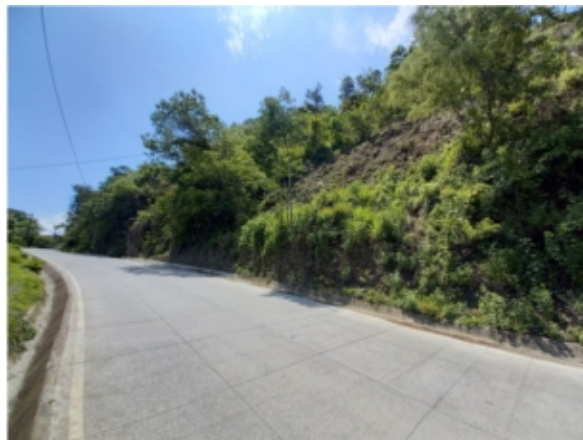
Fecha	Comentario
14/06/2021	Est. 51.300 Remoción y prevención de derrumbes.

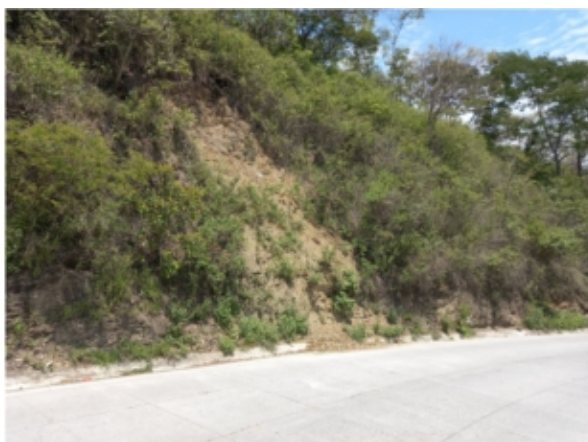
Fecha	Comentario
14/06/2021	Est 50.870 Remoción y prevención de derrumbes.

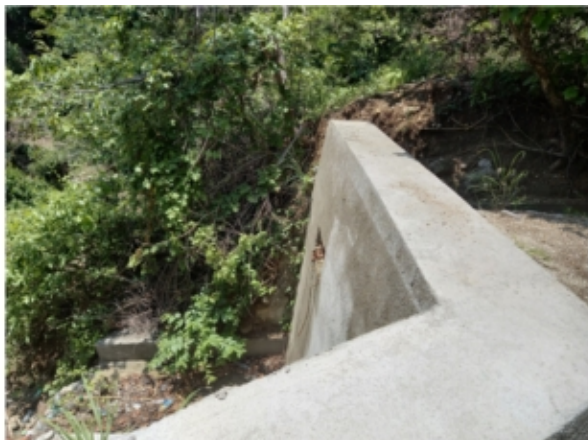
Fecha	Comentario
14/06/2021	Est. 58.375 Concreto ciclópeo.

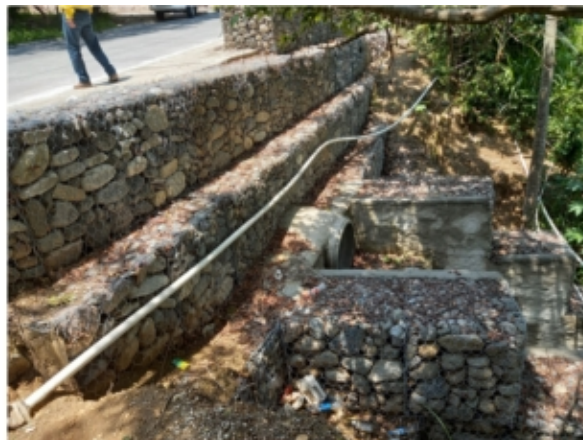
Fecha	Comentario
14/06/2021	Est. 55.125 Levantado de gaviones en buen estado

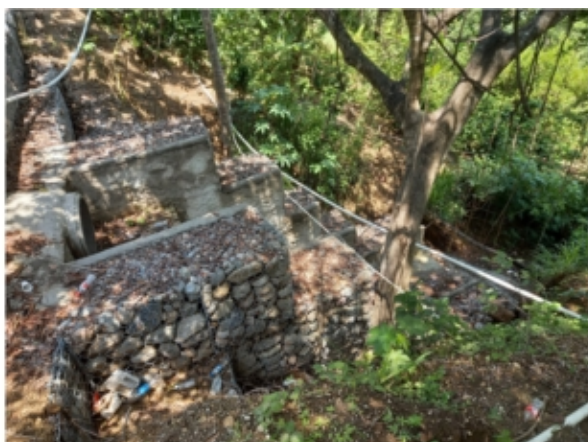
Fecha	Comentario
14/06/2021	Est. 55.125 Gaviones en buenas condiciones

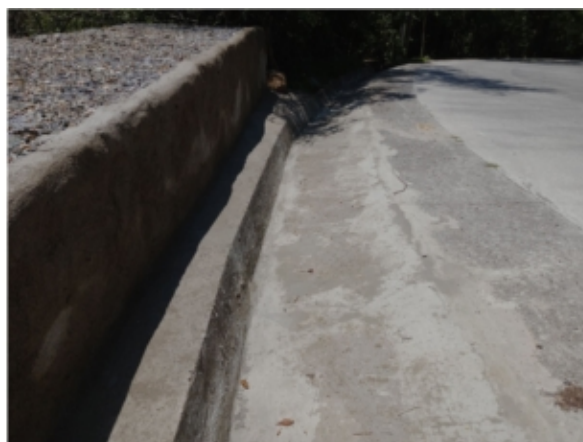
Fecha	Comentario
14/06/2021	Est. 57.610 Cunetas revestidas en buen estado

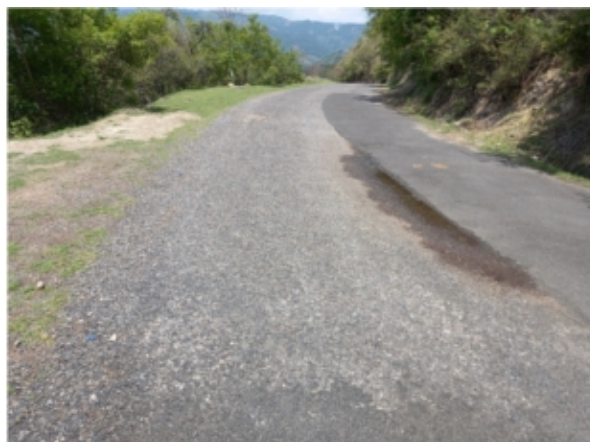
Fecha	Comentario
14/06/2021	Est. 59.700 Desprendimiento de agregados de severidad media

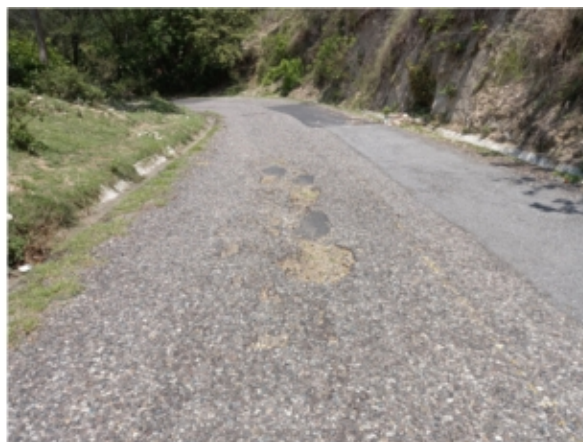
Fecha	Comentario
14/06/2021	Est. 58.400 Desprendimiento de agregados de severidad alta. Bache superficial de severidad media.

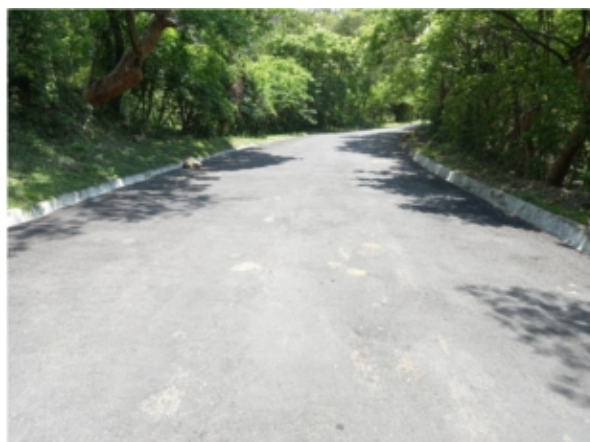
Fecha	Comentario
14/06/2021	Est. 59.200 Sin trabajos, pavimento asfáltico en buenas condiciones.

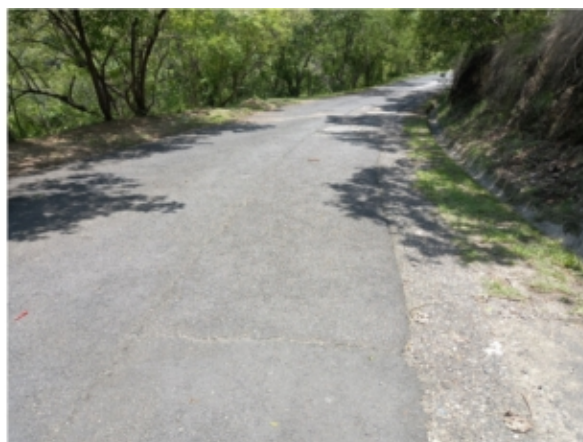
Fecha	Comentario
14/06/2021	Est. 59.900 Sin trabajos recientes

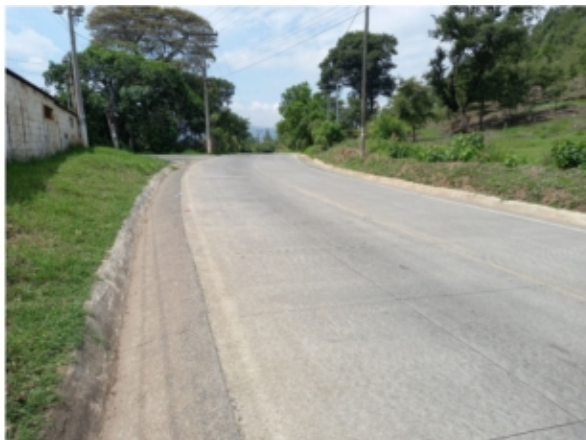
Fecha	Comentario
14/06/2021	Est. 42.300 Sin trabajos, pavimento de concreto hidráulico en buenas condiciones.

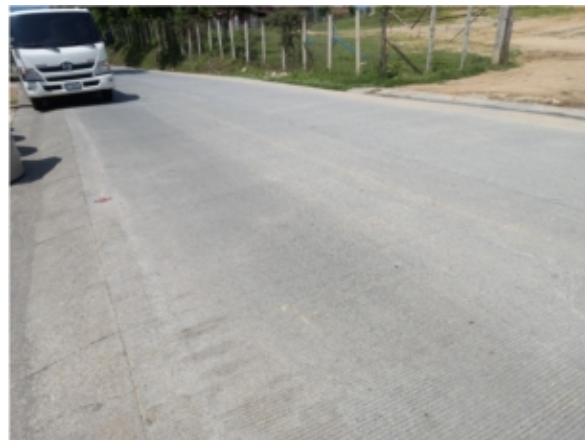
Fecha	Comentario
14/06/2021	Est. 44.300 Sin trabajos, pavimento de concreto hidráulico en buenas condiciones.

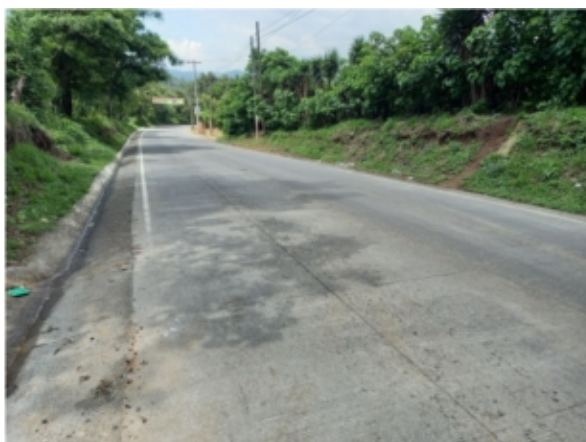
Fecha	Comentario
14/06/2021	Est. 40.300 Sin trabajos, pavimento de concreto hidráulico en buenas condiciones.

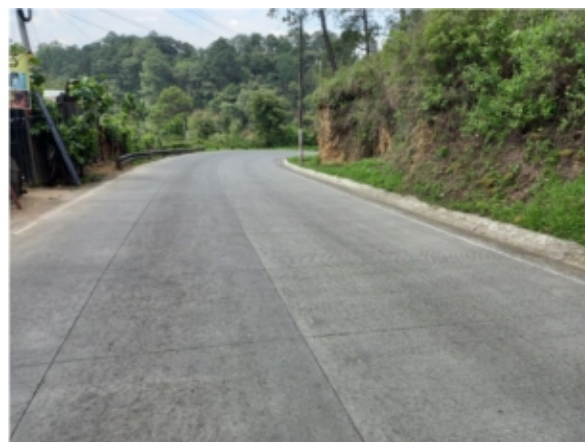
Fecha	Comentario
14/06/2021	Est. 41.300 Sin trabajos, pavimento de concreto hidráulico en buenas condiciones.
