Grupo GoldenSat - Protocolo: 202404031229

Modelo: GS 419 | **Customização:** Termo Branco

Tipo de Problema: USB Danificado s/ Custo

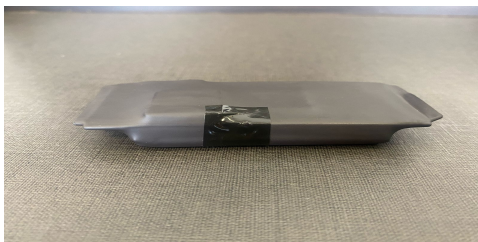
Após cuidadosa inspeção, identificamos que a porta USB foi danificada, apesar de não apresentar problemas visíveis externamente. Algumas das possíveis razões para esse dano incluem *Fadiga do Material*, *Desgaste Natural*, *Variações de Tensão Elétrica*.. **Consequências:**

O dano no conector USB resulta em Incapacidade de Conexão, Transferência de Dados Interrompida e Carregamento Ineficaz.

Diante deste diagnóstico e após as análises, afirmamos que será necessário a troca do dispositivo.
