Grupo GoldenSat - Protocolo: 2803241646

Modelo: GS 419 | **Customização:** Termo Branco

Tipo de Problema: Oxidação

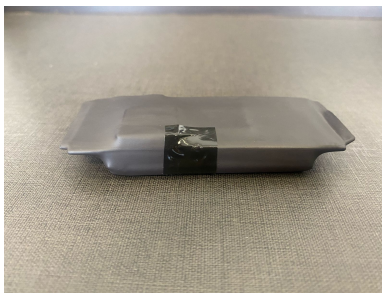
Gostaríamos de informar sobre a manutenção realizada em seu equipamento eletrônico, no qual constatamos a presença de oxidação na placa eletrônica.

Durante nossa análise minuciosa, identificamos que a presença de oxidação na placa eletrônica foi o motivo principal das falhas e problemas que o equipamento vinha apresentando. A oxidação é um processo natural, mas, neste caso, observamos que ela foi acelerada devido a condições que indicam um uso inadequado ou exposição a ambientes não recomendados.

A oxidação pode ser resultado de ambientes úmidos, contato com líquidos ou substâncias corrosivas. Com base em nossa análise, parece que o equipamento pode ter sido exposto a condições que favoreceram esse processo. Entendemos que isso pode não ter sido intencional, mas é importante destacar que ambientes não adequados ou manuseio impróprio podem acelerar a oxidação e causar danos aos componentes eletrônicos.

Para resolver o problema do equipamento, foram realizados a tentativa de limpeza dos componentes e alguns testes posteriores, porém, sem sucesso, sendo assim será necessária a troca do dispositivo.
