Grupo GoldenSat - Protocolo: 2803241715

Motivo: Devolução/Estoque

Tipo de Problema: Oxidação

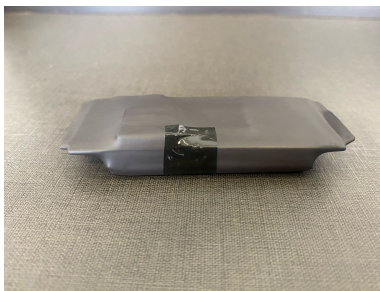
Gostaríamos de informar sobre a manutenção realizada em seu equipamento eletrônico, no qual constatamos a presença de oxidação na placa eletrônica.

Durante nossa análise minuciosa, identificamos que a presença de oxidação na placa eletrônica foi o motivo principal das falhas e problemas que o equipamento vinha apresentando. A oxidação é um processo natural, mas, neste caso, observamos que ela foi acelerada devido a condições que indicam um uso inadequado ou exposição a ambientes não recomendados.

A oxidação pode ser resultado de ambientes úmidos, contato com líquidos ou substâncias corrosivas. Com base em nossa análise, parece que o equipamento pode ter sido exposto a condições que favoreceram esse processo. Entendemos que isso pode não ter sido intencional, mas é importante destacar que ambientes não adequados ou manuseio impróprio podem acelerar a oxidação e causar danos aos componentes eletrônicos.

Para resolver o problema do equipamento, foram realizados a tentativa de limpeza dos componentes e alguns testes posteriores, porém, sem sucesso, sendo assim será necessária a troca do dispositivo.
