LEVANTAMENTO QUANTITATIVO DAS PATOLOGIAS EM REVESTIMENTOS CERÂMICOS EM FACHADAS DE EDIFICAÇÕES VERTICAIS NA CIDADE DE JOÃO PESSOA – PB

**Marcos PADILHA JR (1); Giovanni AYRES (2); Raphael LIRA (3);
Daniel JORGE (4); Gibson MEIRA (5)**

RESUMO

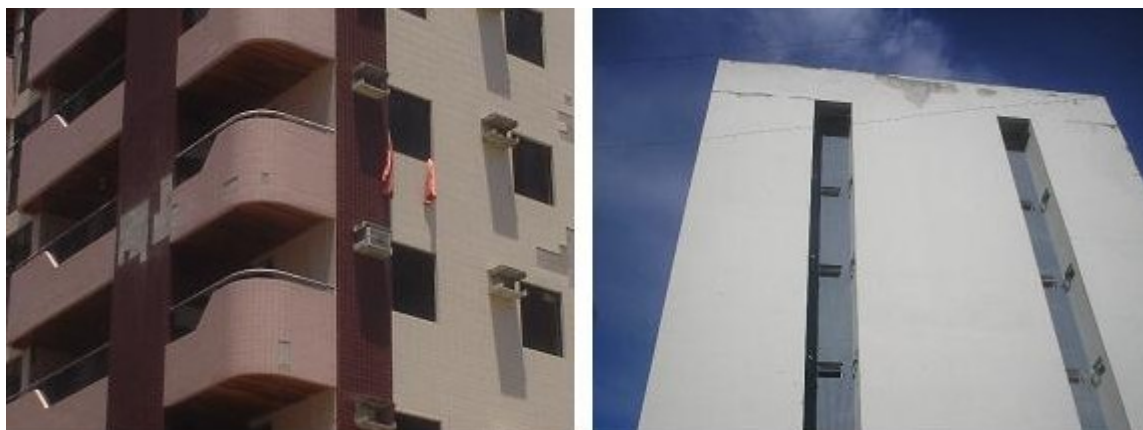
Os destacamentos são caracterizados pela perda de aderência das placas cerâmicas do substrato, ou da argamassa colante, quando as tensões surgidas no revestimento cerâmico ultrapassam a capacidade de aderência das ligações entre a placa cerâmica e argamassa colante e/ou emboço. Devido à probabilidade de acidentes envolvendo os usuários e os custos para seu reparo, esta patologia é considerada mais séria. O primeiro sinal desta patologia é a ocorrência de um som cavo (oco) nas placas cerâmicas (quando percutidas), ou ainda nas áreas em que se observa o estufamento da camada de acabamento (placas cerâmicas e rejuntas), seguido do destacamento destas áreas, que pode ser imediato ou não. Segundo Bauer (1997), os descolamentos podem apresentar extensão variável, sendo que a perda de aderência pode ocorrer de diversas maneiras: por empolamento, em placas, ou com pulverulência.

Geralmente estas patologias ocorrem nos primeiros e últimos andares do edifício, devido ao maior nível de tensões observados nestes locais. As causas destes problemas são:

- Instabilidade do suporte, devido a acomodação do edifício como um todo.
- Deformação lenta (fluência) da estrutura de concreto armado, variações higrotérmicas e de temperatura, características um pouco resilientes dos rejuntas.
- Ausência de detalhes construtivos (contravergas, juntas de dessolidarização).
- Utilização da argamassa colante com um tempo em aberto vencido; assentamento sobre superfície contaminada.
- Imperícia ou negligência da mão -de -obra na execução e/ou controle dos serviços (assentadores, mestres e engenheiros).

Figura 2 – Destacamentos

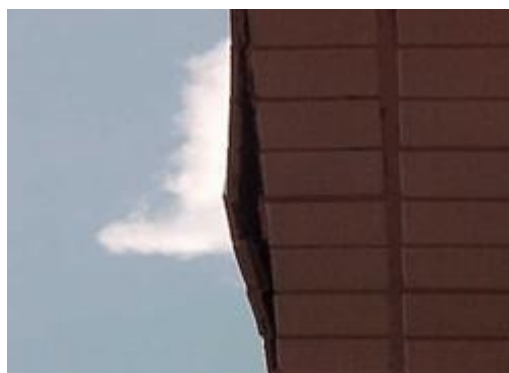
Figura 3 - Retração da argamassa de fixação

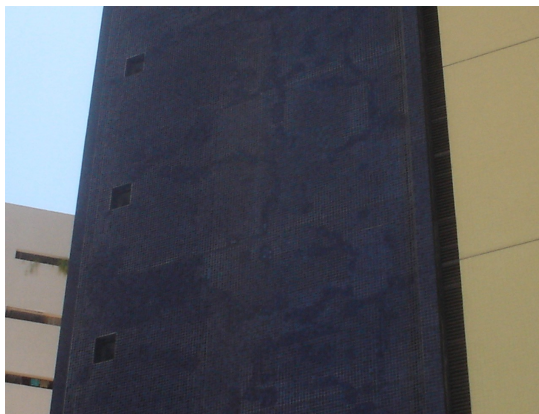
Figura 4- Ausência de detalhes construtivos (juntas de movimentação)

Estas patologias ocorrem normalmente nos primeiros e últimos andares do edifício, geralmente pela falta de especificação de juntas de movimentação e detalhes construtivos adequados. A inclusão destes elementos no projeto de revestimento e o uso da argamassas bem dosadas ou colantes podem evitar o aparecimento de fissuras.

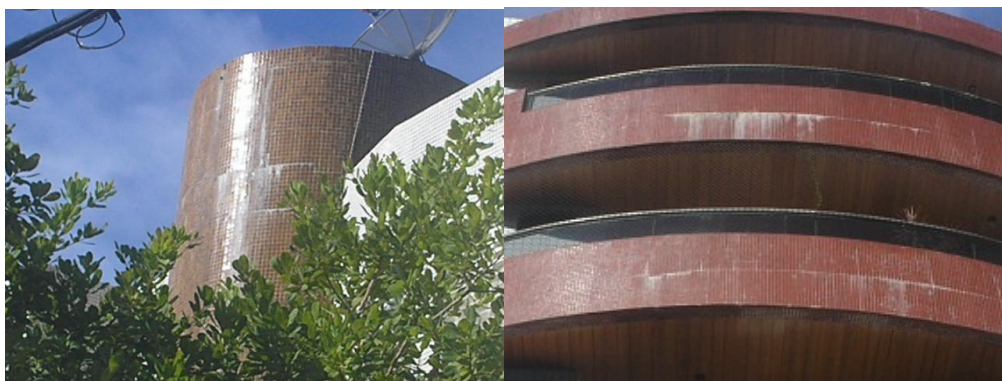
Este problema é evidenciado pelo surgimento na superfície no revestimento, de depósitos cristalinos de cor esbranquiçada, comprometendo a aparência do revestimento. Estes depósitos surgem quando os sais solúveis nas placas de cerâmicas, nos componentes na alvenaria, nas argamassas de emboço, de fixação ou de rejuntamento, são transportados pela água utilizada na construção, ou vinda de infiltrações, através dos poros dos componentes de revestimento (placas cerâmicas não esmaltadas, rejuntos). Estes sais em contato com o ar solidificam, causando depósitos. Em algumas situações (ambientes constantemente molhados) e com alguns tipos de sais (de difícil secagem), estes depósitos apresentam-se como uma exsudação na superfície.

Figura 5- Eflorescência
