RE.QPS - 17. Residencial – Danos Eletrodutos nas Lajes

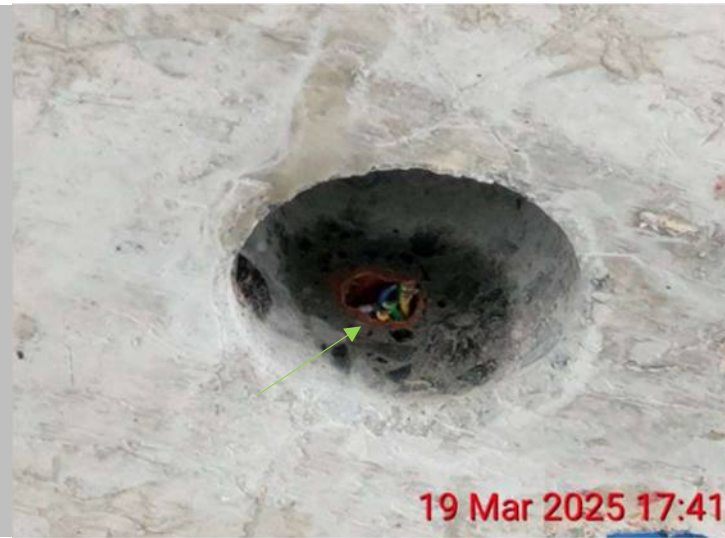
Item	Local	Documento/Observação	Excerto Texto/Imagem
1	Residencial 9º Pav.	Snagr: 840 Danos físicos a eletroduto com cabeamento.

- Rever a locação dos eletrodutos na execução da laje em relação aos pontos hidráulicos, a fim de evitar retrabalhos.

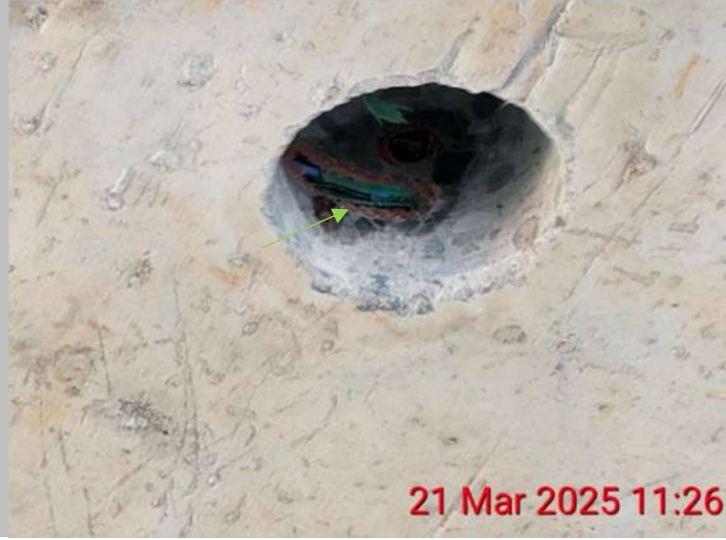
3	Residencial 9ºPav.	Snagr: 845 Danos físicos a eletroduto com cabeamento.

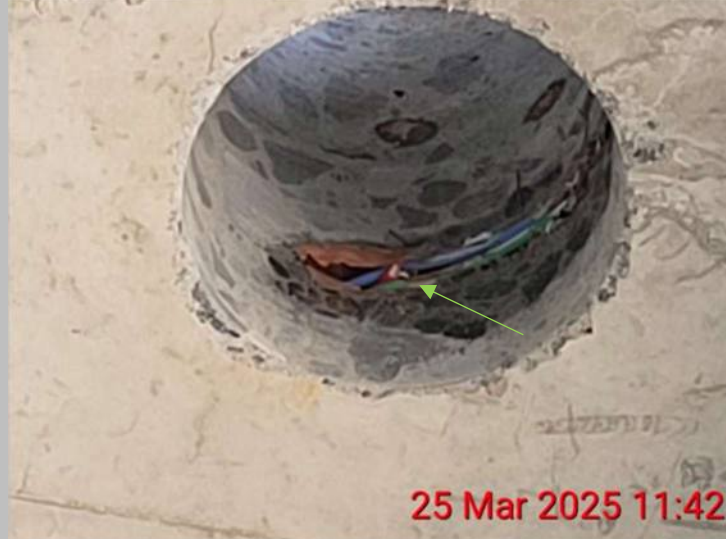
4	Residencial 9ºPav.	Snagr: 852 Danos físicos a eletroduto com cabeamento.

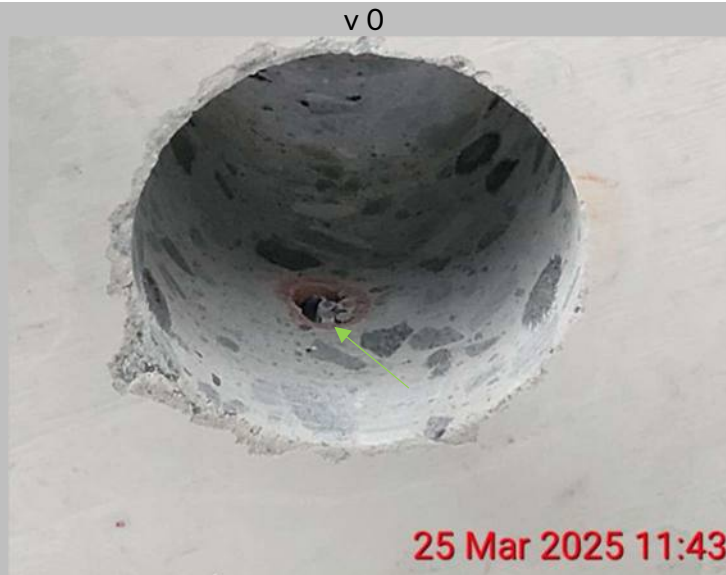
5	Residencial 9ºPav.	Snagr: 853 Danos físicos a eletroduto com cabeamento.
