PG 37 – Parque Global

02. Relatório Técnico Ausência de Proteção Passiva Tubulações Shaft

02. RE. QPS – Ausência de Proteção Passiva Tubulações Shaft

Observação: Este documento se refere a Torre Residencial (PGR).

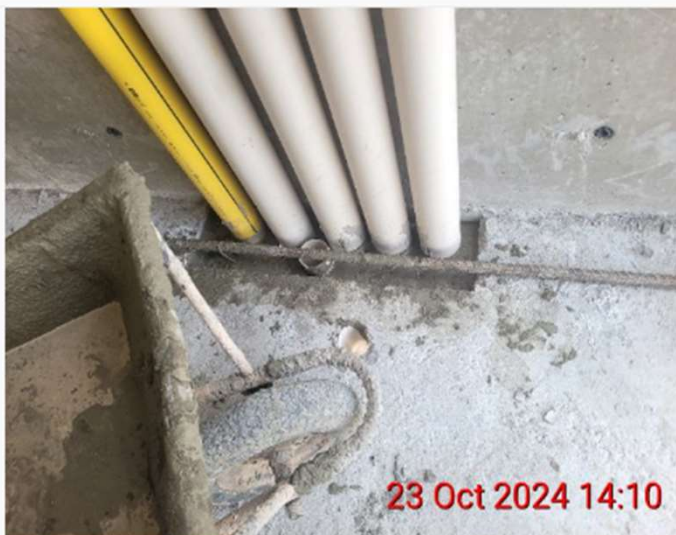
ID: [279](#)

Comentário: Ausência de selador na tubulação conforme IT9 e NBR 6479.

PARA SELAGEM DAS PASSAGENS DE TUBULAÇÕES COMBUSTÍVEIS (PVC E SEMELHANTES) DE 40 A 150mm DE DIÂMETRO DEVE SER PREVISTA A INSTALAÇÃO DE **FITA INTUMESCENTE**, SEGUIDA DE APLICAÇÃO DE SELANTE P/ ELIMINAÇÃO DAS FRESTAS RESTANTES ENTRE OS TUBOS EAS PAREDES DO FURO, PARA PASSAGENS DE DIÂMETRO ACIMA DE 150mm DEVE SER PREVISTO OUTRO TIPO DE SELAGEM A SER ESPECIFICADO EM SITUAÇÃO PONTUAL.

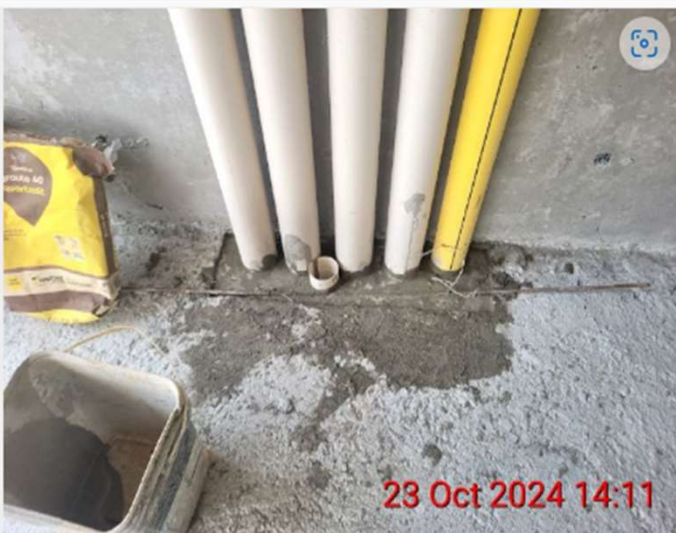
ID: [280](#)

Comentário: Ausência de selador na tubulação conforme IT9 e NBR 6479.

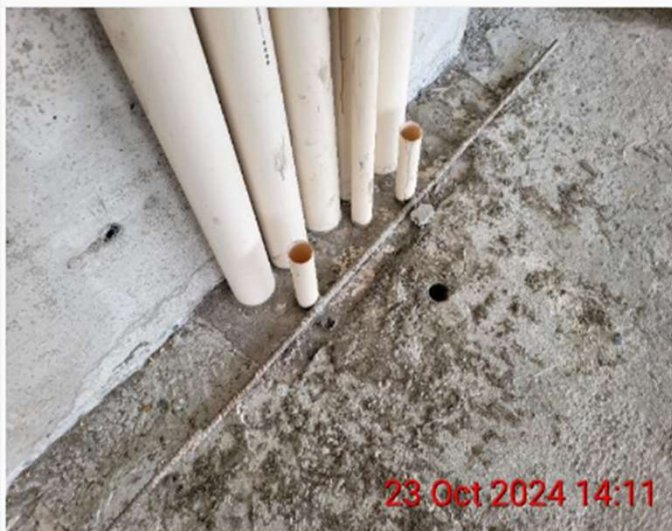
ID: **281**

Vencimento: **Ausência de selador na tubulação conforme IT9 e NBR 6479.**

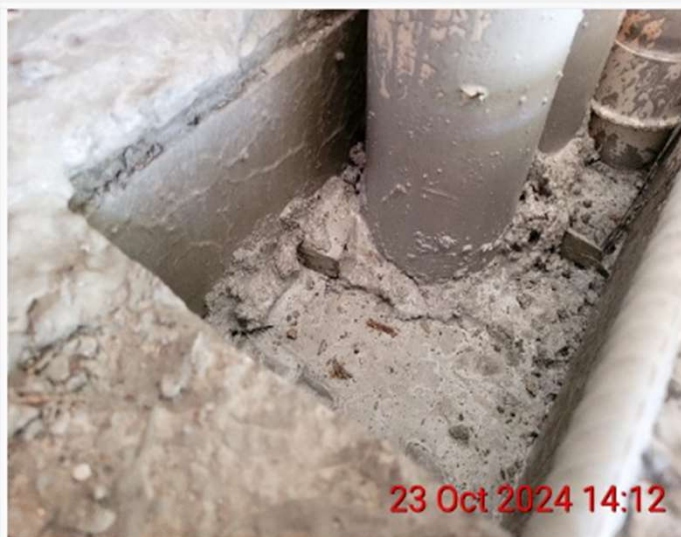
ID: **282**

Vencimento: **Ausência de selador na tubulação conforme IT9 e NBR 6479.**

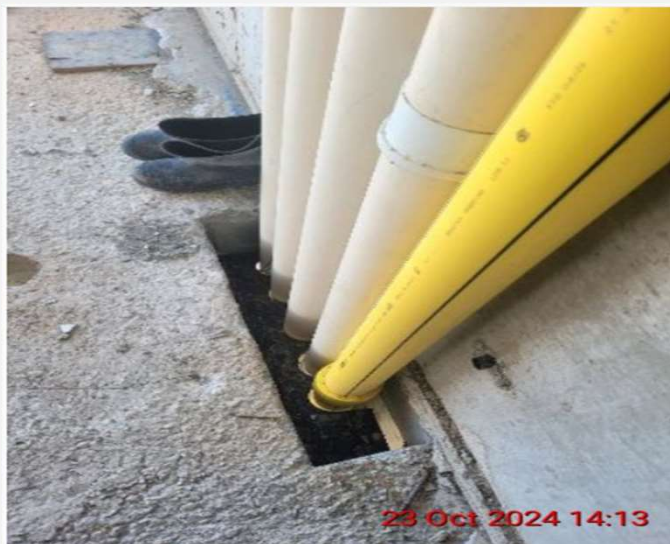
ID: 283
Group: BN Engenharia (bne)
Local: Est Pav 06
Desenho: Est Pav 06
Situação: [Abrir](#)
Criado por: Tais Miranda
Created Date: 23 de out de 2024
Prioridade: Média

Sistemas Prediais
Prumadas hidráulicas
Terminalidade
Sex, 25 de out de 2024
Ausência de selador na tubulação conforme IT9 e NBR 6479.

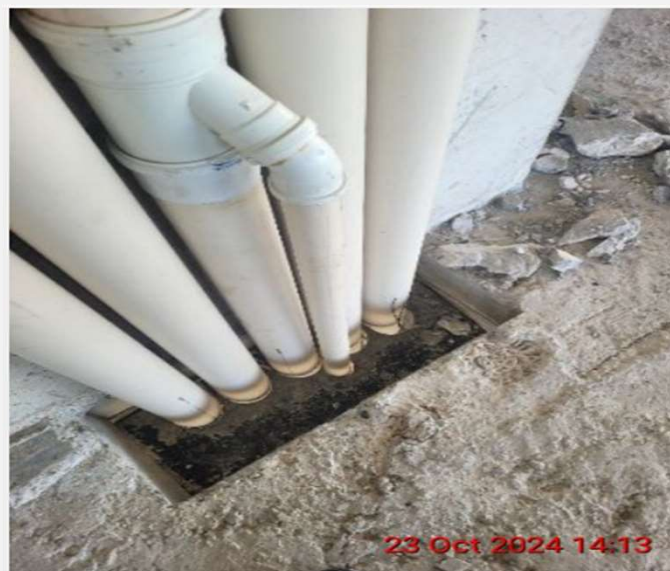
ID: 284
Group: BN Engenharia (bne)
Local: Est Pav 06
Desenho: Est Pav 06
Situação: [Abrir](#)
Criado por: Tais Miranda
Created Date: 23 de out de 2024
Prioridade: Média

Sistemas Prediais
Prumadas hidráulicas
Terminalidade
Sex, 25 de out de 2024
Ausência de selador na tubulação conforme IT9 e NBR 6479.
