RE.QPS – 30. Extrações - Retrabalho

A CTP, em sua rotina de acompanhamento de obra, apresenta este relatório com o objetivo de demonstrar os pontos onde estão sendo realizadas extrações de concreto, as quais têm gerado retrabalhos em etapas subsequentes da construção.

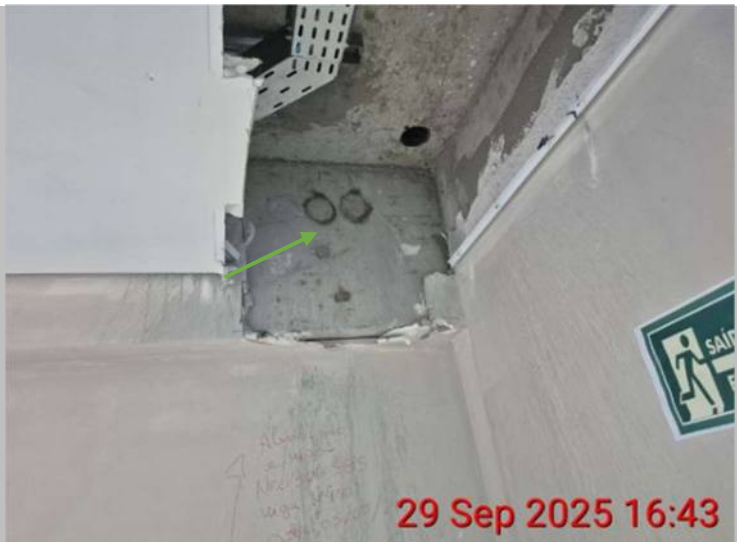
Item	Local	Documento/Observação	Excerto Texto/Imagem
1	Residencial 4º Pavimento 10º Andar	Snagr 1948 Retrabalho no fechamento do vão de corpo de prova, placa de gesso acartonado do dry wall e pintura.

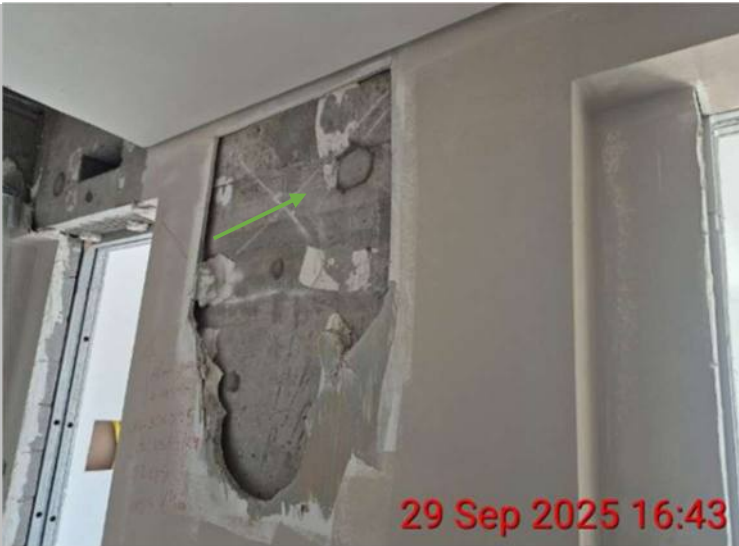
2	Residencial 4º Pavimento 10º Andar	Snagr 1949 Retrabalho no fechamento do vão de corpo de prova, placa de gesso acartonado do dry wall e pintura.

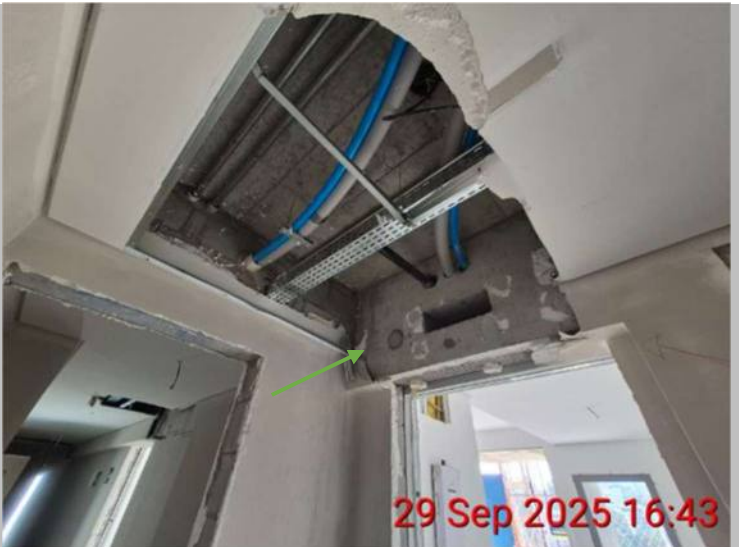
29 Sep 2025 16:43
3	Residencial 4º Pavimento 10º Andar	Snagr 1950 Retrabalho no fechamento do vão de corpo de prova, placa de gesso acartonado do dry wall, forro e pintura.

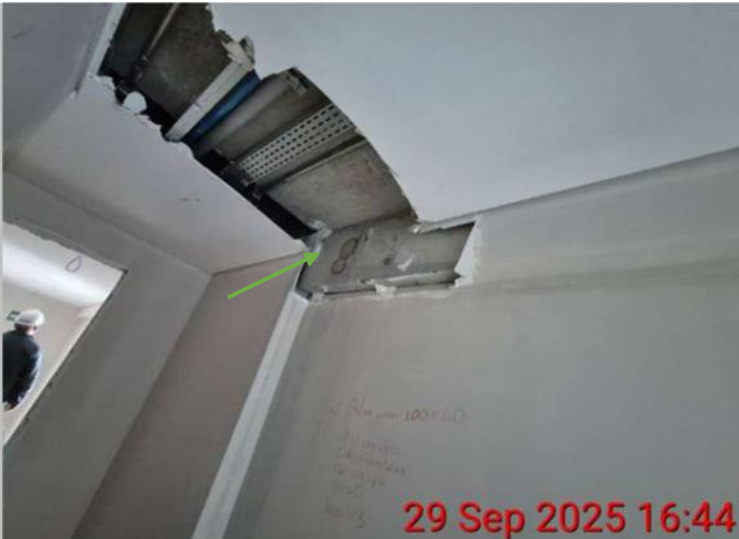
29 Sep 2025 16:43
4	Residencial 4º Pavimento 10º Andar	Snagr 1952 Retrabalho no fechamento do vão de corpo de prova, placa de gesso acartonado do dry wall, forro e pintura.

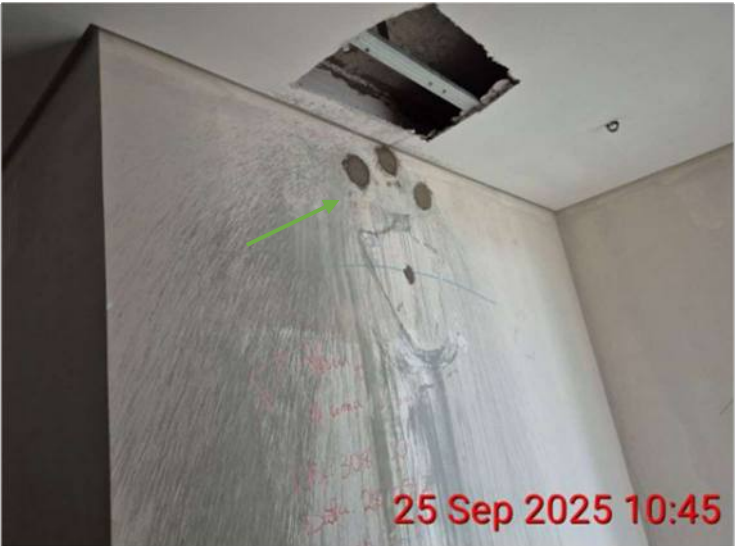
5	Residencial 7º Pavimento 13º Andar	Snagr 1952 Retrabalho no fechamento do vão de corpo de prova, forro e pintura.

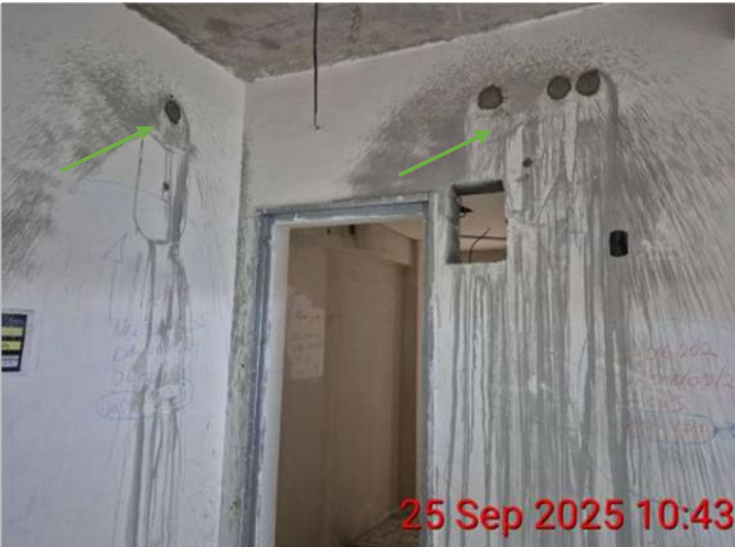
6	Residencial 7º Pavimento 13º Andar	Snagr 1823 Retrabalho no fechamento do vão de corpo de prova e pintura.

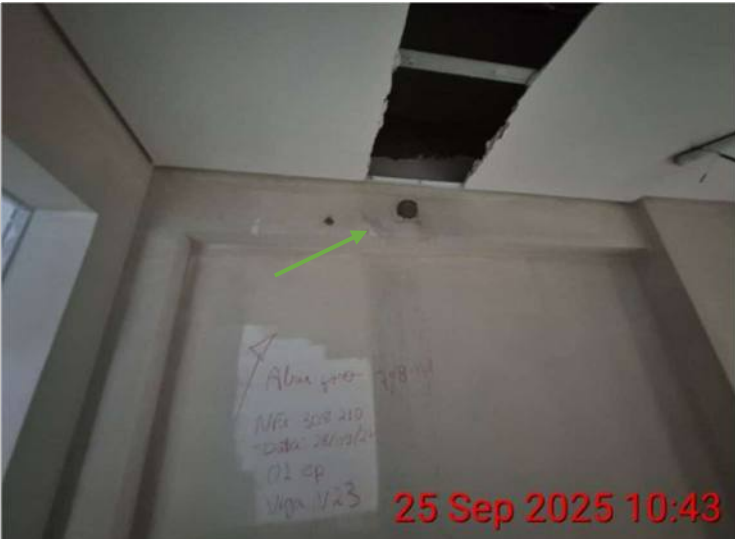
7	Residencial 7º Pavimento 13º Andar	Snagr 1824 Retrabalho no fechamento do vão de corpo de prova, placa de gesso acartonado do dry wall, forro e pintura.

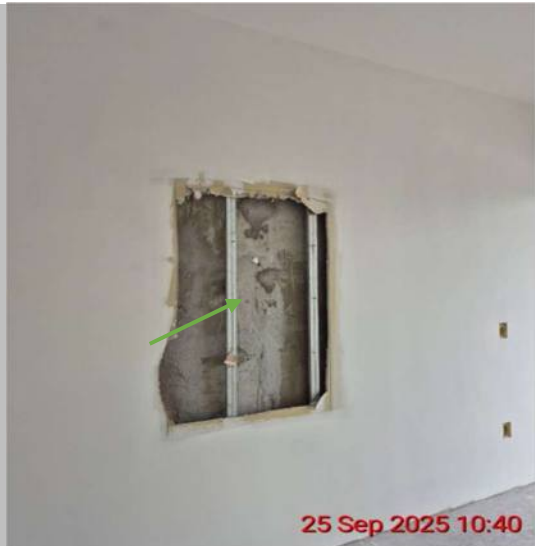
8	Residencial 8º Pavimento 14º Andar	Snagr 1822 Retrabalho no fechamento do vão de corpo de prova, placa de gesso acartonado do dry wall, e pintura.

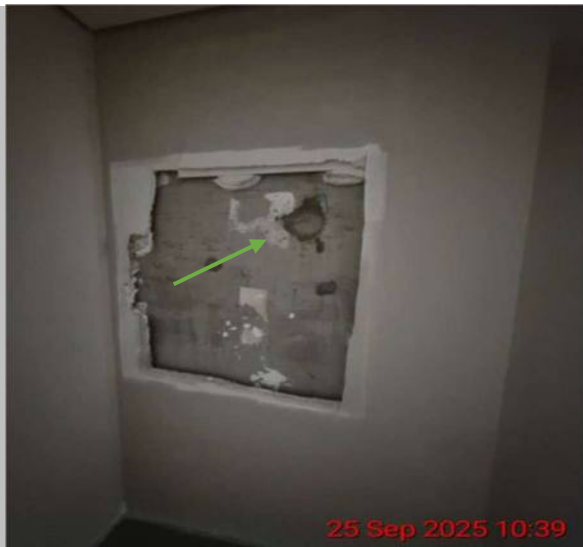
9	Residencial 8º Pavimento 14º Andar	Snagr 1820 Retrabalho no fechamento do vão de corpo de prova, placa de gesso acartonado do dry wall, e pintura.

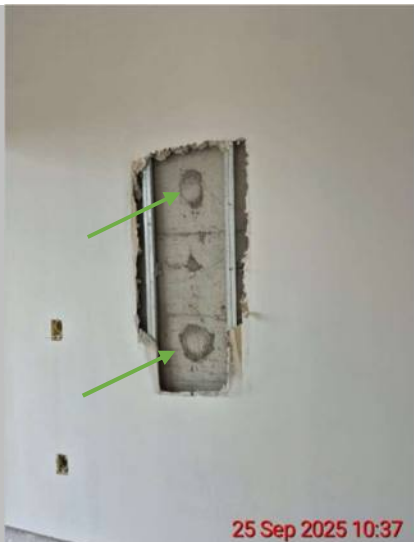
10	Residencial 8º Pavimento 14º Andar	Snagr 1819 Retrabalho no fechamento do vão de corpo de prova, placa de gesso acartonado do dry wall, e pintura.

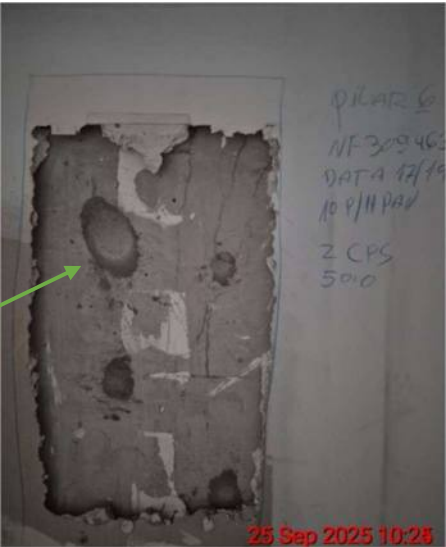
14	Residencial 10º Pavimento 16º Andar	Snagr 1810 Retrabalho no fechamento do vão de corpo de prova, placa de gesso acartonado do dry wall, e pintura.

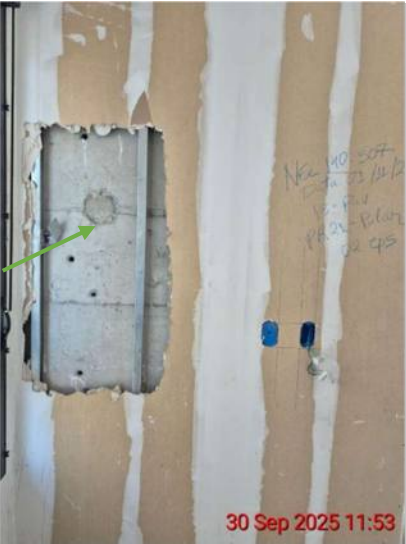
15	Residencial 12º Paviment o 18º Andar	Snagr 1964 Retrabalho no fechamento do vão de corpo de prova e placa de gesso acartonado do dry wall.

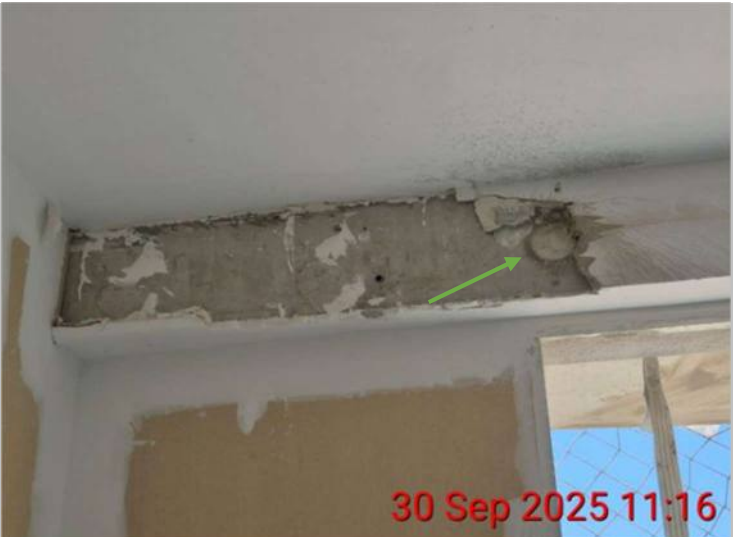
16	Residencial 20º Paviment o 26º Andar	Snagr 1961 Retrabalho no fechamento do vão de corpo de prova e placa de gesso acartonado do dry wall.
