RE.QPS - 14. Embasamento – Pavimento Topo – Segurança do Trabalho

Data 20/03/25

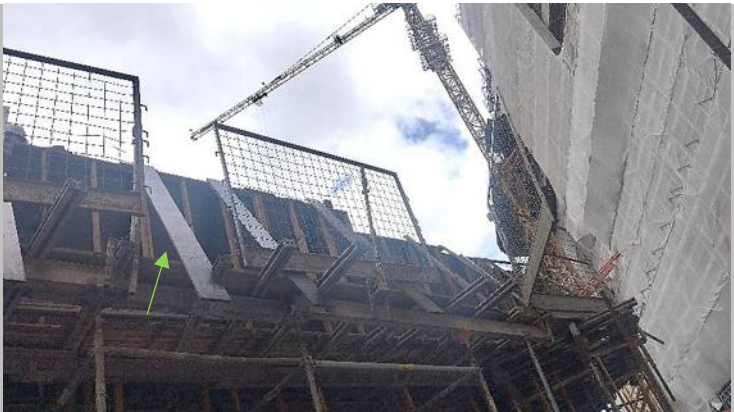
3	Emb. Pav Topo	Situação do fechamento lateral da foto 02

- Realizar uma análise detalhada dos pontos de melhoria identificados nas fotos e implementar as ações corretivas necessárias com urgência.
- Reforçar a conscientização dos trabalhadores sobre os riscos de queda e a importância do uso correto dos EPIs e das proteções coletivas.
- Realizar inspeções periódicas para garantir a manutenção das condições de segurança no canteiro de obras.

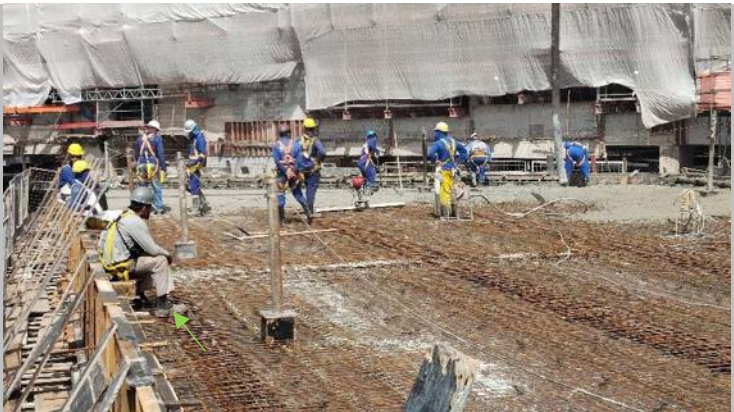
4	Emb. Pav Topo	Colaboradores sem a utilização de ponto de ancoragem com fechamento lateral em nível inferior ao piso da execução e linhas de vida com folga ficando numa altura inadequada.

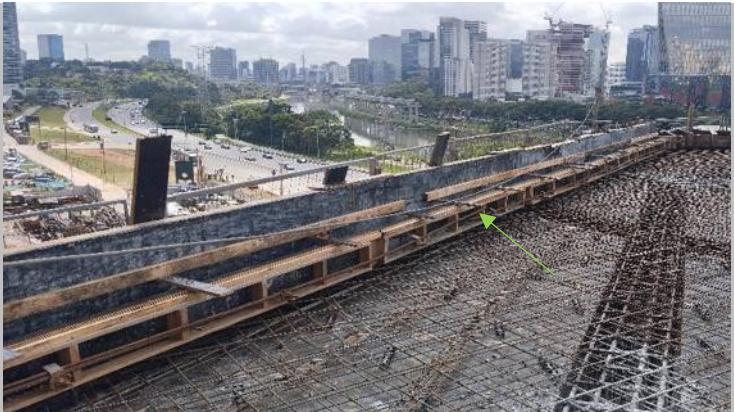
5	Emb. Pav Topo	Fechamento lateral em nível inferior ao piso da execução e linhas de vida com folga ficando numa altura inadequada.

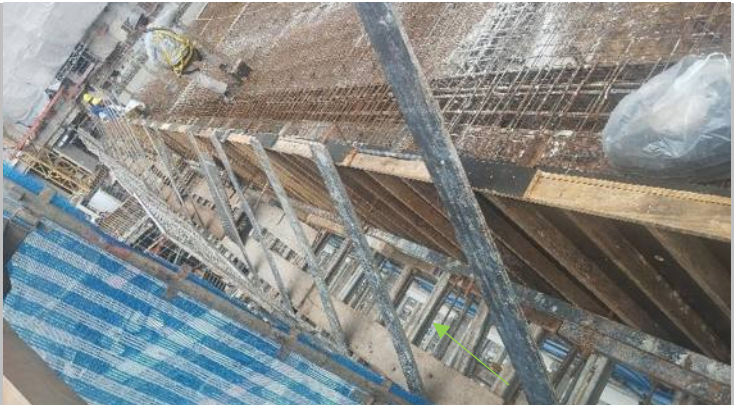
6	Emb. Pav T	Piso de trabalho incompleto, indicando a execução as precedentes em condição insegura.
