Unidad Residencial Atavanza, Medellín

Descripción del sitio

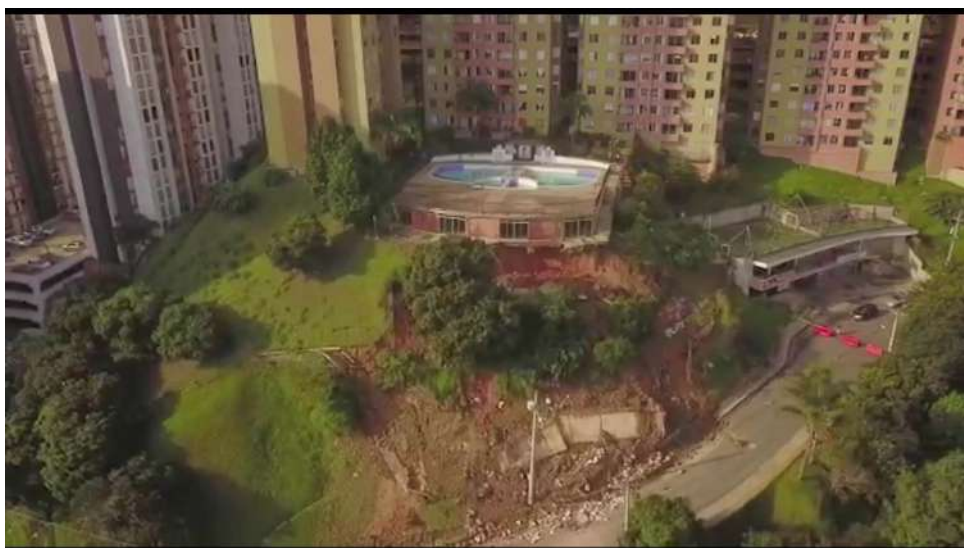
Figura 2: Fotografía del movimiento en masa (Deslizamiento 2) presentado en el talud de la Unidad Residencial Atavanza en marzo de 2021.

- **Unidad Residencial Atavanza:** El movimiento en masa materializado en marzo de 2021, definido como Deslizamiento 2, provocó la pérdida de suelo de soporte de una edificación recreativa donde se encontraba el salón social y la piscina de la unidad residencial, la cual resultó gravemente afectada. Posterior a la emergencia se iniciaron labores de reparación de la estructura; sin embargo, en junio de 2022 el movimiento en masa se reactivó, agravando las afectaciones en la estructura, en donde se construía un muro de soporte a la estructura, el cual se volcó y debió que ser demolido (Ver Figura 3). En la zona del Deslizamiento 1, el enrejado de la unidad residencial se encuentra deformado y con pérdida de verticalidad. La pérdida de suelo asociado a los procesos morfodinámicos podría afectar las cimentaciones de las edificaciones residenciales de la Unidad Residencial Atavanza, conformada por edificios de 21 niveles.

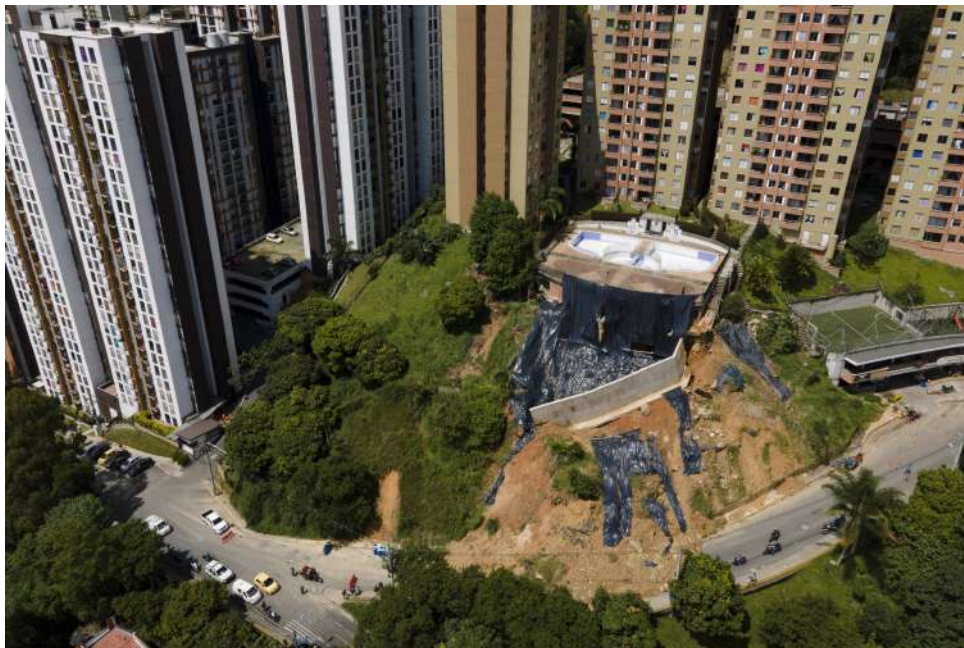
Figura 3: Fotografía del movimiento en masa reactivado en el talud de la Unidad Residencial Atavanza en junio de 2022.

- El 28 de junio de 2022 se reactiva el Deslizamiento 2, provocando el volcamiento de un muro en construcción y agravando las afectaciones en la estructura de la piscina. Debido al riesgo de caída de este muro, se realizó la demolición de este, para posteriormente habilitar la vía vehicular.

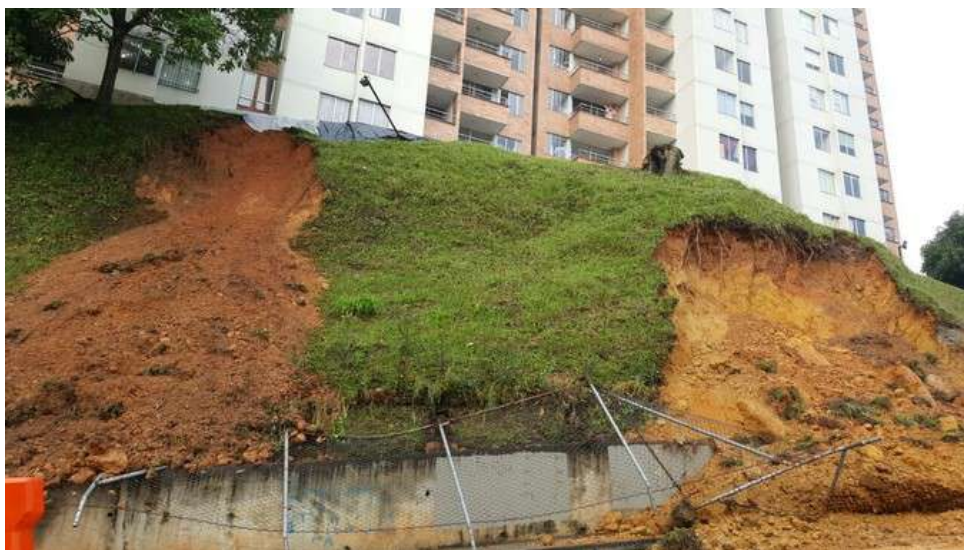
Figura 4: Fotografía del movimiento en masa (Deslizamiento 1) presentado en marzo de 2017 en otra sección del talud.

- En marzo de 2017 se presenta el “Deslizamiento 1”, en una sección del talud con altura aproximada de 7 m (Figura 4).
- En imagen aérea de 2019 se observan plásticos en el flanco occidental del “Deslizamiento 2”. Usando el registro histórico de la plataforma Google Street View, se observa un movimiento en masa cubierto por plásticos (Figura 6).

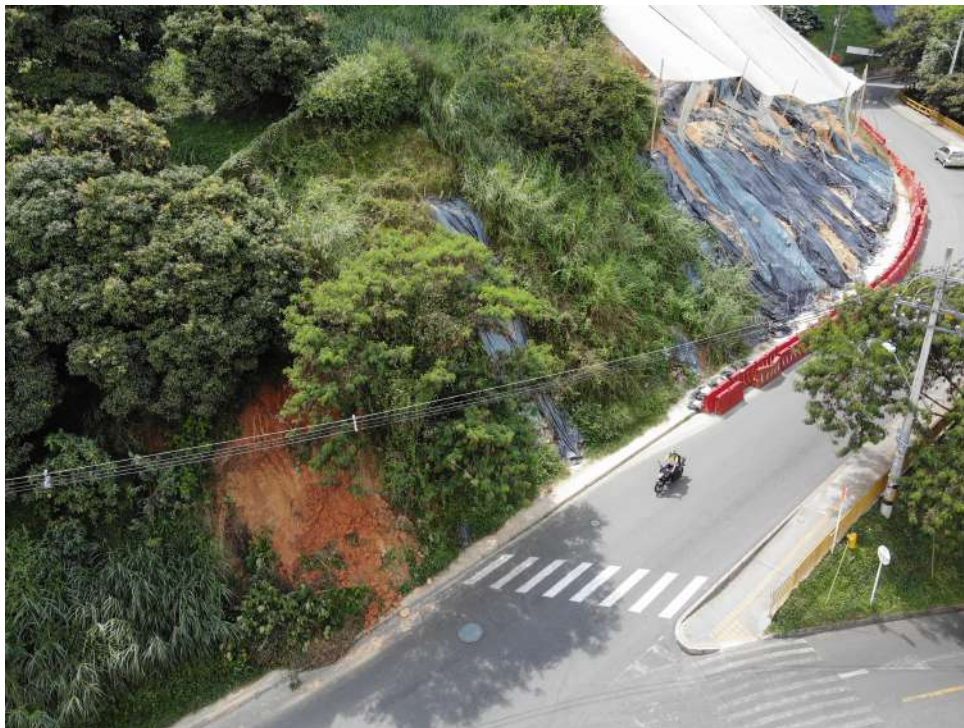
Se monitorea dos zonas críticas de un talud en cota superior a la vía Calle 9A sur, en el predio de la unidad Residencial Atavanza, barrio Rodeo Alto, occidente de Medellín. En marzo de 2021, en una de estas zonas (Deslizamiento 2) se presentó un deslizamiento que provocó obstrucción parcial de la vía vehicular y afectó gravemente una estructura con fines recreativos de la unidad residencial (piscina y salón social), por lo cual SIATA inició el monitoreo mediante cámaras fotográficas (Figura 2). Posterior a la emergencia, se realizaron acciones de estabilización del talud y reparación de la estructura afectada; sin embargo, en junio de 2022 se reactivó el deslizamiento (Figura 3), agravando las afectaciones en la estructura y obstruyendo la vía vehicular, principal acceso del barrio. En la otra zona monitoreada (Deslizamiento 1) se presentó un movimiento en masa en marzo de 2017 (Figura 4), la cual fue cubierta con lonas de plástico; sin embargo, se han registrado caídas de masas de suelo y deformaciones superficiales en el talud durante el periodo de monitoreo. En otras zonas del talud se han registrado deslizamientos superficiales (Figura 5).

Figura 5: Fotografía tomada con drones al talud de la Unidad Residencial Atavanza en junio de 2022. Nótese los deslizamientos superficiales en otras zonas del talud.

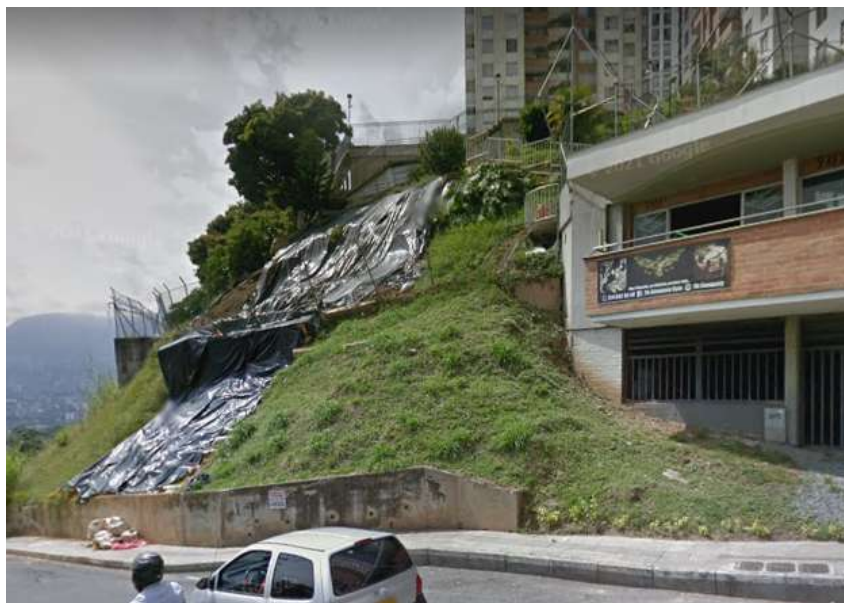
Figura 6: Movimiento en masa presentado en 2019 en el talud monitoreado. Imagen tomada de la plataforma Google Street View.

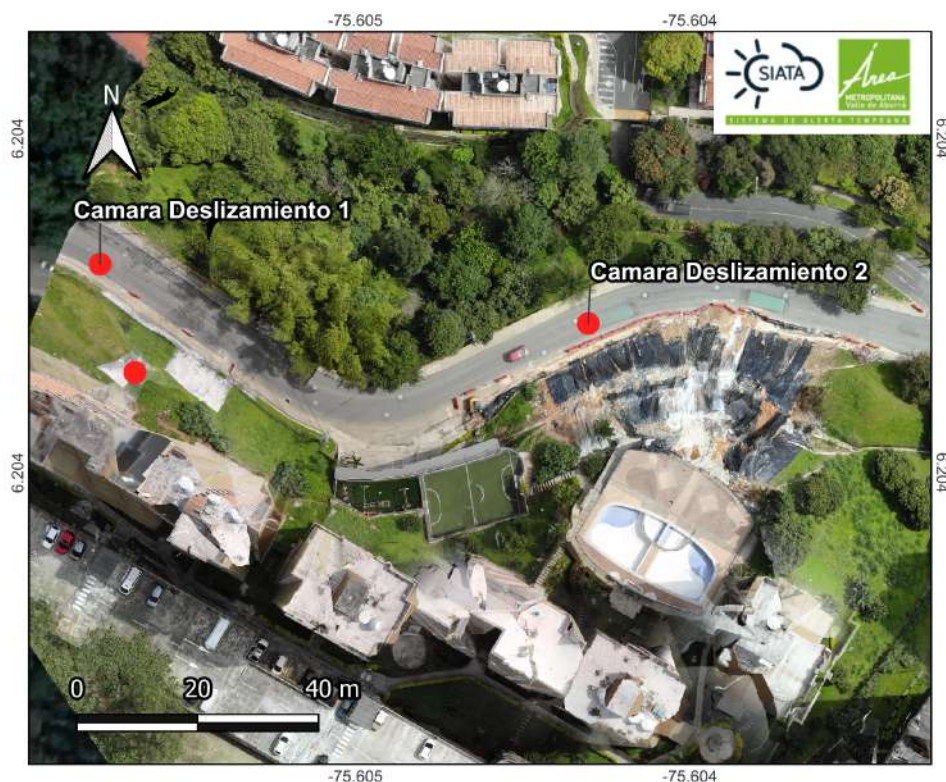
Figura 7: Ortofoto realizada el 7 de abril de 2021 sobre el sitio de interés. Se observa la cubierta con plásticos sobre el suelo del deslizamiento.

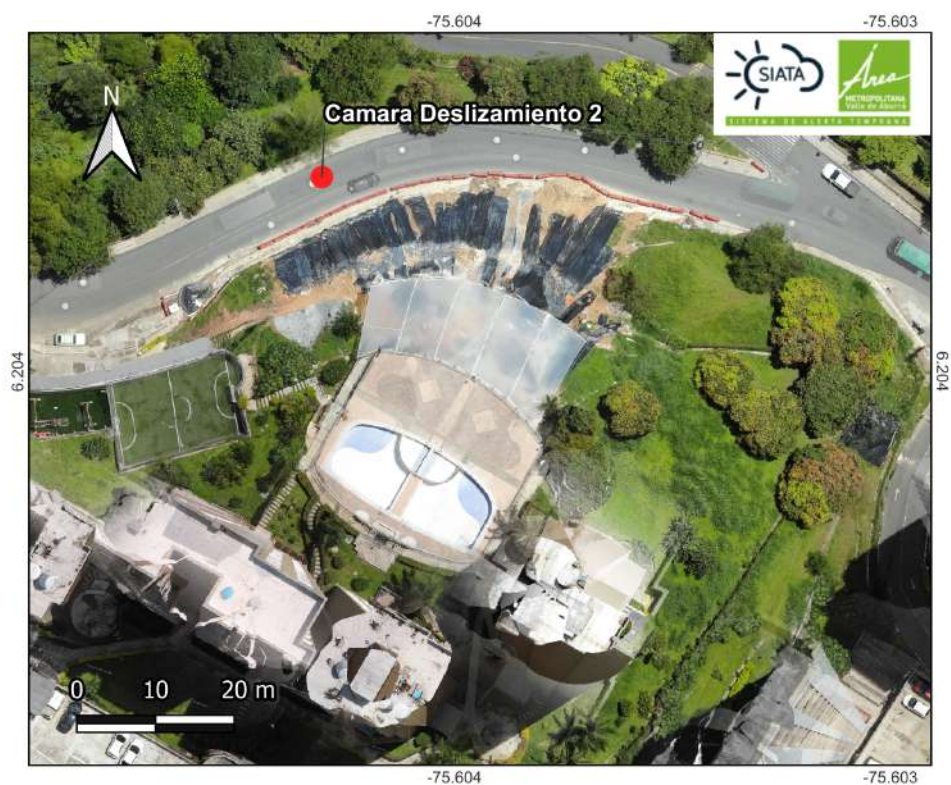
Figura 8: Ortofoto realizada el 4 de mayo de 2021 sobre la estructura de la piscina de la unidad residencial.

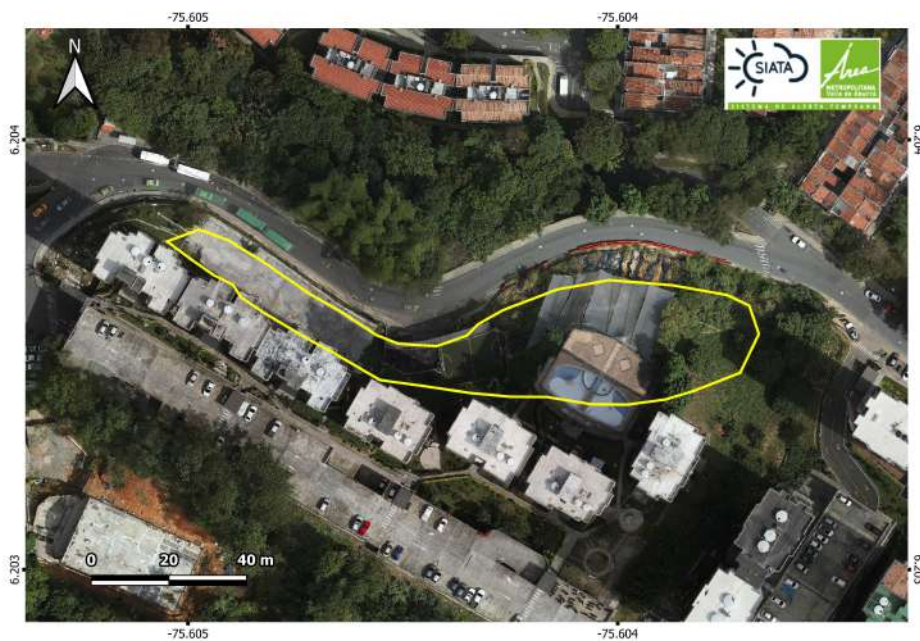
Figura 10: Ortofoto realizada el 6 de febrero de 2024 sobre el sitio de interés. Se observa la construcción de la obra de mitigación en el deslizamiento 1 y se evidencia la protección del talud a través de un techo de lona de plástico sobre el deslizamiento 2.

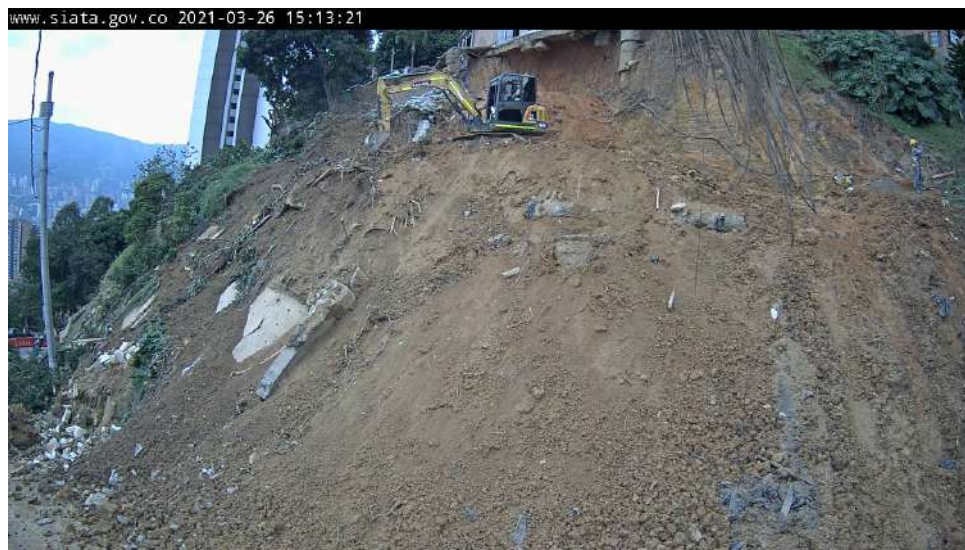
Figura 11: Fotografía de la cámara de monitoreo registrada el 26 de marzo de 2021. Se observan trabajos de remoción del material movilizado.

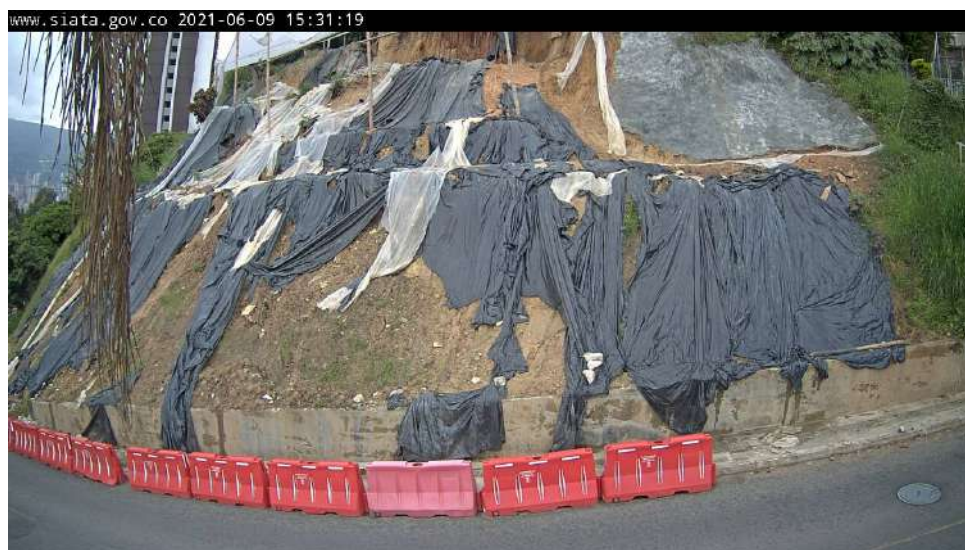
Figura 12: Fotografía de la cámara de monitoreo registrada el 9 de junio de 2021. Se observa sección de cubierta de concreto lanzado en la parte derecha del deslizamiento, nótese el terraceo y el estado de la cubierta con lonas de plástico.

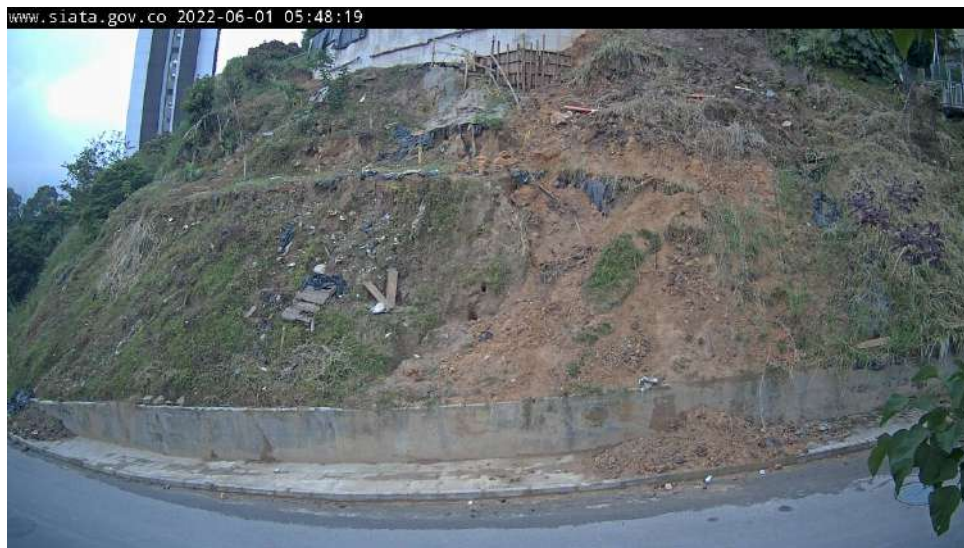
Figura 13: Fotografía de la cámara de monitoreo registrada el 1 de junio de 2022. Nótese la exposición del suelo, la escasa cobertura vegetal del talud y el deslizamiento superficial en la parte baja del talud.

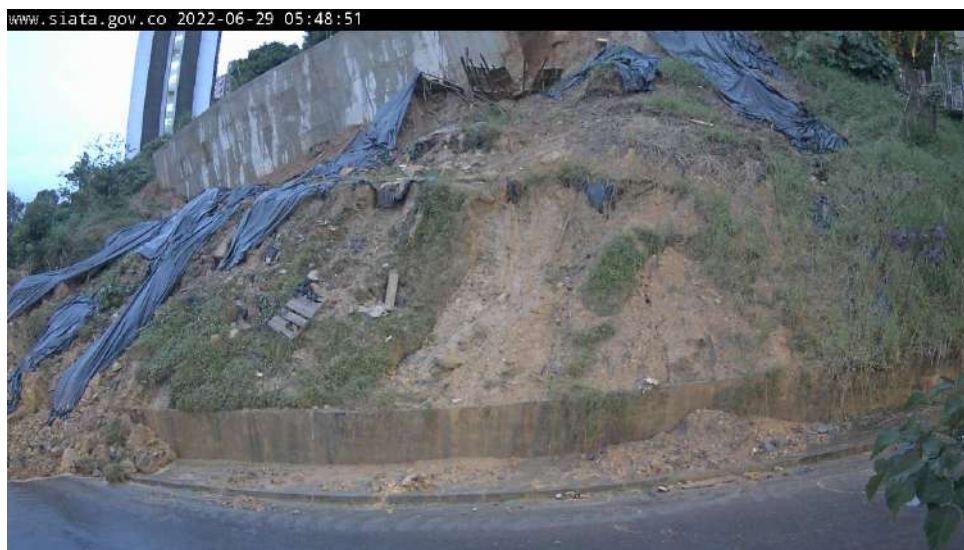
Figura 14: Fotografía de la cámara de monitoreo registrada el 29 de junio de 2022. Reactivación del deslizamiento y volcamiento de muro en concreto, el cual posteriormente es demolido y se habilita el tránsito por la vía Calle 9A Sur.

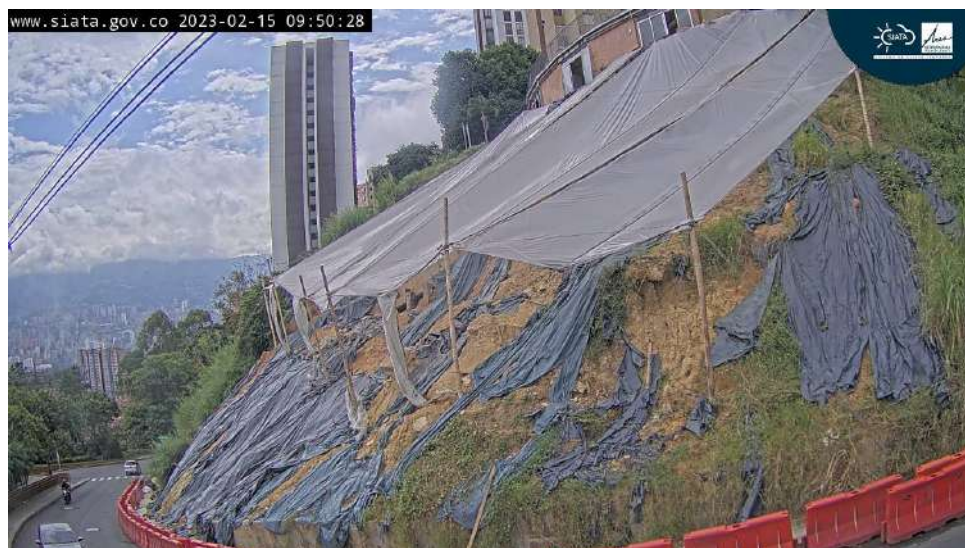
Figura 15: Fotografía de la cámara de monitoreo registrada el 15 de febrero de 2023. Talud cubierto con techo en plástico.

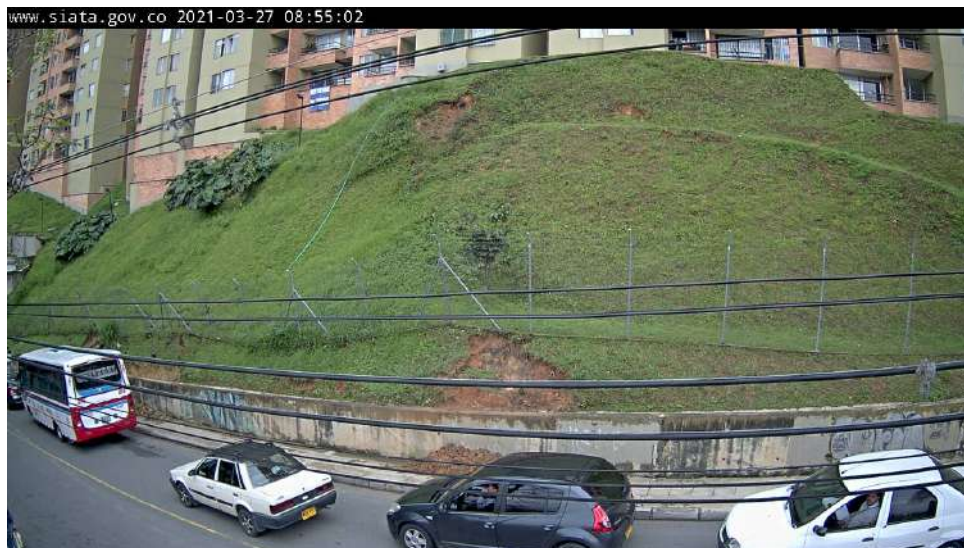
La cámara de monitoreo del “Deslizamiento 2” registró las labores de remoción del material movilizado luego de la emergencia, también registró el terraceo realizado al talud y los trabajos de recuperación de la estructura. En el primer semestre de 2022 se registraron procesos de erosión hídrica y caídas de suelo superficial, En junio 28 de 2022 se reactivó el movimiento en masa, posteriormente se demolió un muro en concreto que había resultado volcado. Luego de la reactivación, el sitio fue cubierto con techo de plástico para mayor protección (Ver Figuras 11, 12, 13, 14 y 15). La cámara “Deslizamiento 1” registró deformaciones superficiales en el talud y en el enrejado de la unidad residencial. También se han instalado cubiertas de plástico a esta zona, las cuales constantemente se averían (Figuras 17 y 18).

Figura 17: Fotografía de la cámara de monitoreo registrada el 27 de marzo de 2021. Al momento de la emergencia del “Deslizamiento 2”, se inició el monitoreo de esta zona del talud debido a las deformaciones superficiales, las cuales se han repetido durante el periodo de monitoreo, por lo cual, se realizó la instalación de coberturas de plástico.

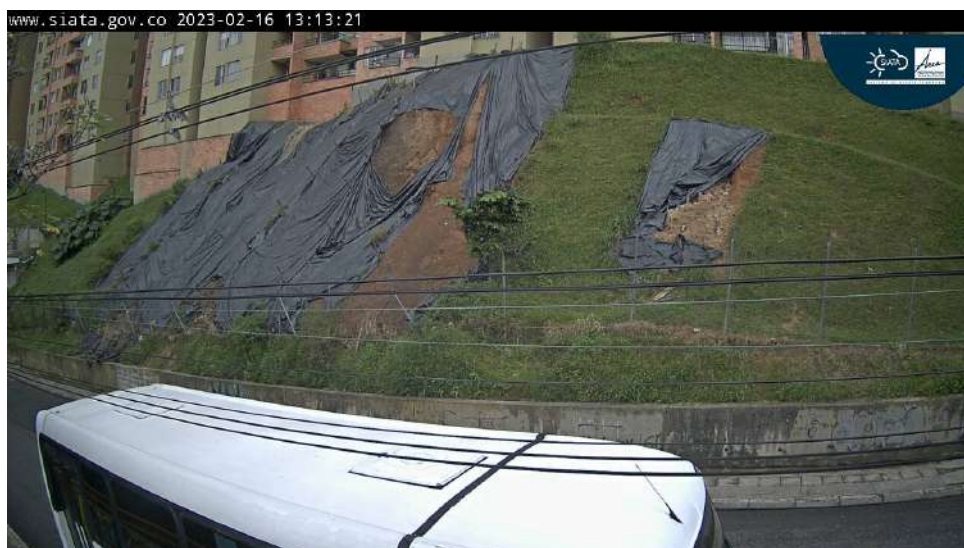
Figura 18: Fotografía de la cámara de monitoreo registrada el 2 de febrero de 2023. Las deformaciones de esta zona han sido cubiertas por lonas de plástico. Nótese el estado del cerramiento.

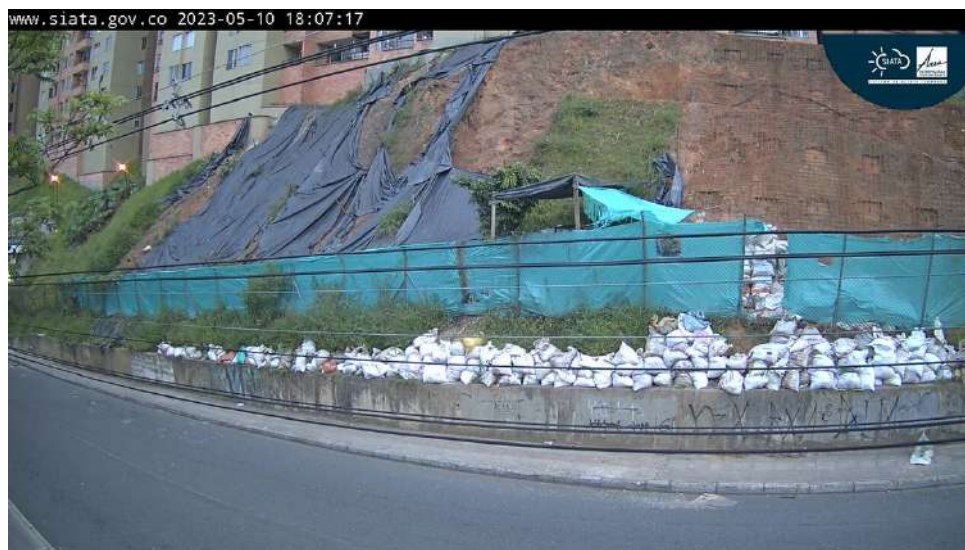
Figura 19: Fotografía de la cámara de monitoreo registrada el 10 de mayo de 2023. Nótese las obras de estabilización que se realizan al talud.

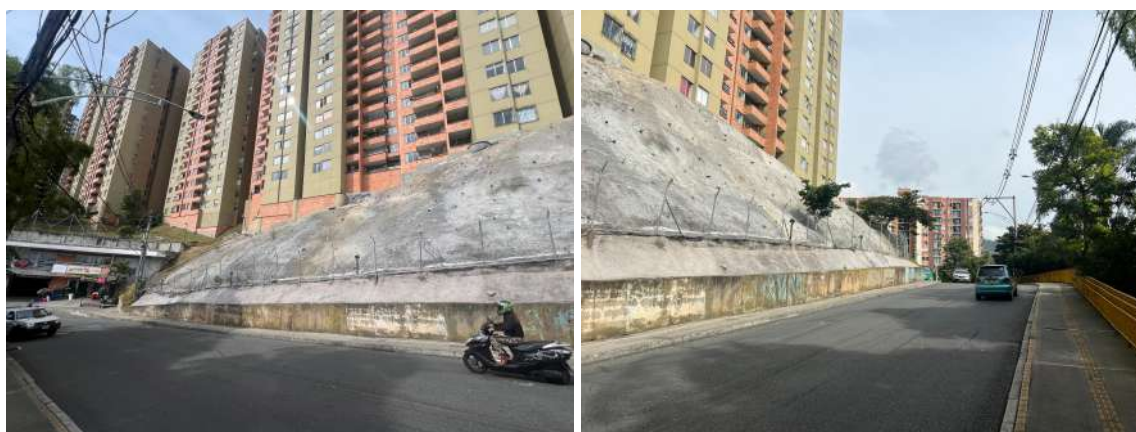
Figura 20: Fotografías tomadas el 18 de junio de 2024. Se observa la finalización de las obras de mitigación asociadas al deslizamiento 1.

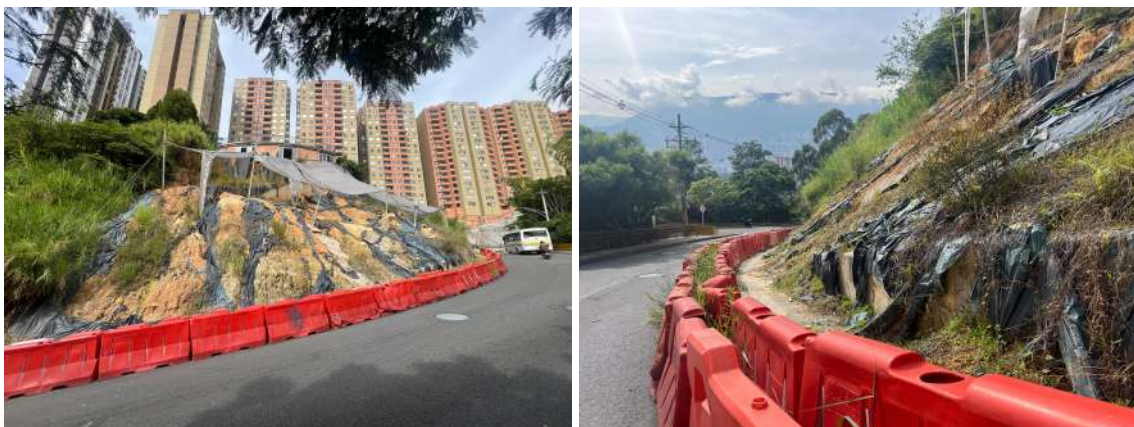
Figura 21: Fotografías tomadas el 18 de junio de 2024. Se evidencian procesos erosivos superficiales tipo surcos sobre el talud y deterioro del techo de lona de plástico, sin evidencia de nuevos desprendimientos de material en la zona de depósito del movimiento en masa.
