Montañita, San Antonio de Prado, Medellín

Descripción del sitio

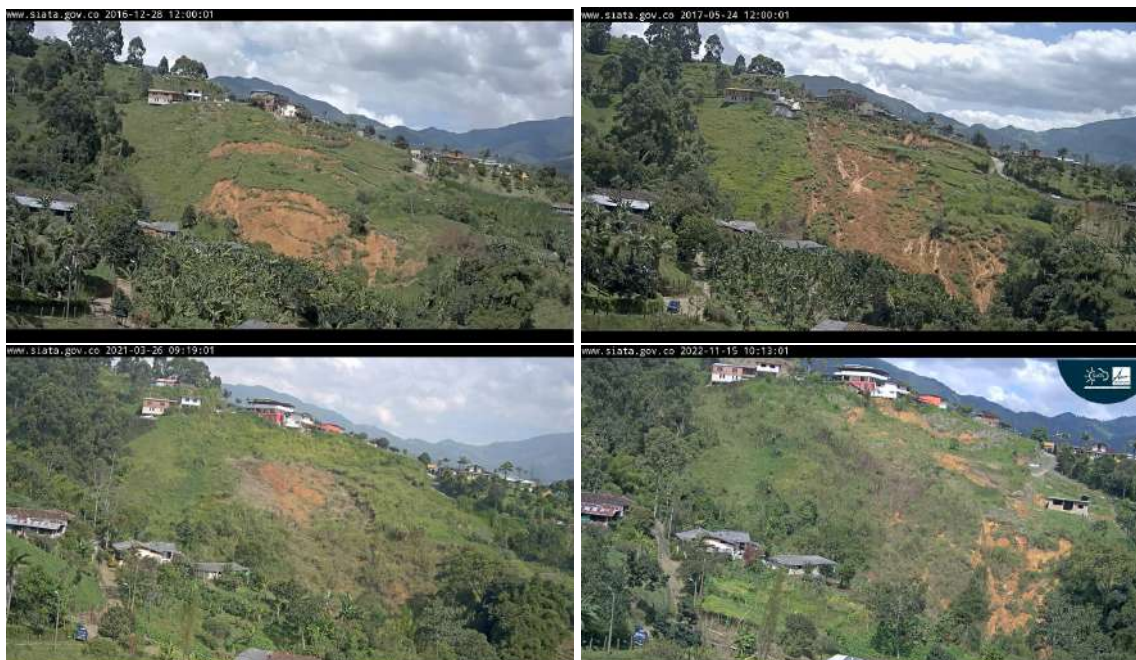
Figura 6: Fotografías de la cámara de monitoreo instalada en el sitio: Fotografía superior izquierda registrada el 28 de diciembre de 2016, donde se observa el movimiento en masa rotacional con varios escarpes secundarios afectando la ladera. Fotografía superior derecha registrada el 24 de mayo de 2017, donde se observa el avance en el desplazamiento del material y el aumento de las dimensiones del escarpe principal. Fotografía inferior izquierda registrada el 26 de marzo de 2021, donde se observa la recuperación de la cobertura vegetal en el escarpe principal del movimiento en masa. Fotografía inferior derecha registrada el 15 de noviembre de 2022, se observa la construcción de una vivienda en la zona media del movimiento en masa en el flanco oriental. El movimiento en masa tuvo procesos de reactivación y pérdida de cobertura vegetal.

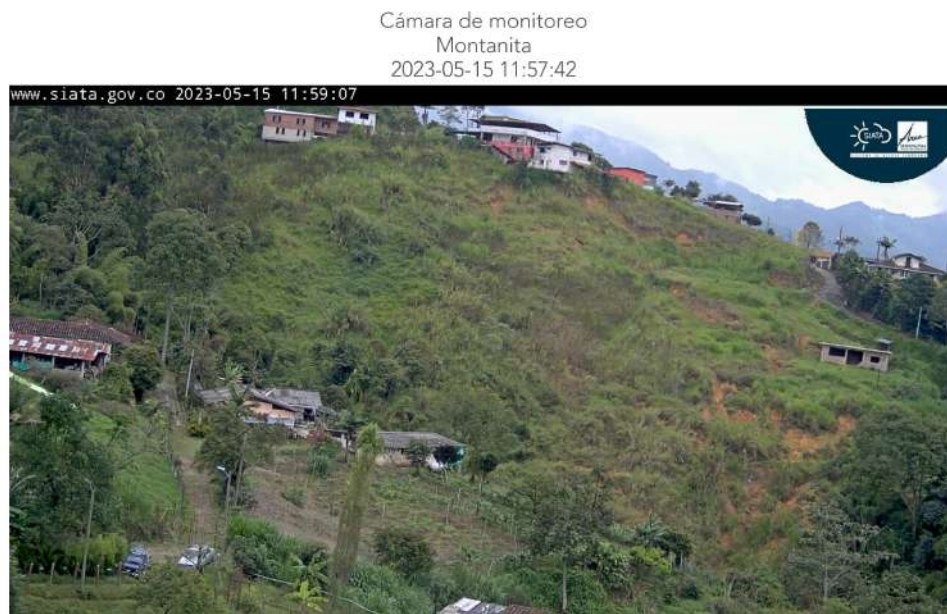
Figura 7: Fotografía registrada el 15 de mayo de 2023. Se observa la recuperación de la cobertura vegetal en toda la superficie del movimiento en masa, sin desprendimientos de material significativos. Las edificaciones sobre el escarpe principal y la recientemente construida en el flanco oriental no presentan variaciones.

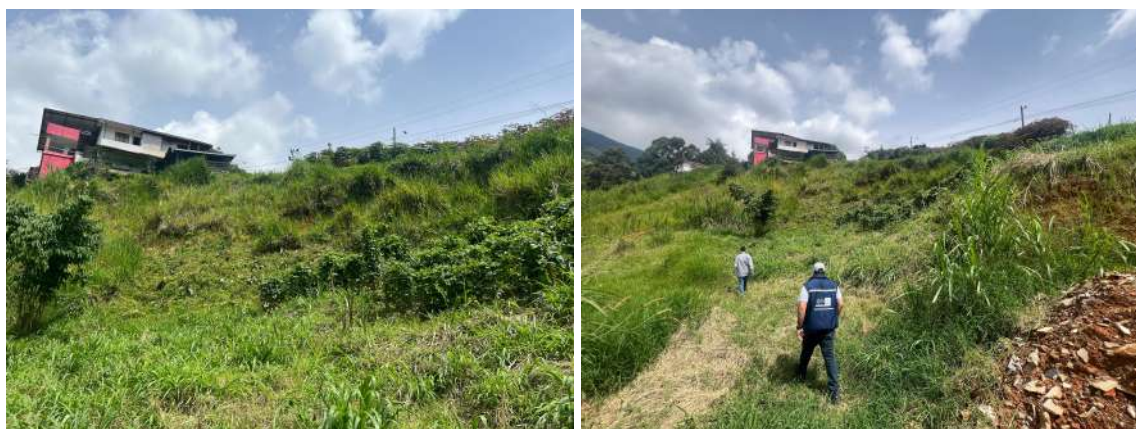
Figura 8: Fotografías de visita de monitoreo en sitio registradas el 18 de junio de 2024. Se observa recuperación de la cobertura vegetal en el escarpe principal, no hay presencia de empozamientos o nuevos agrietamientos en la zona media del movimiento en masa, se evidencia depósitos de material de escombros sobre el flanco oriental adyacente a la vivienda construida en este sector.

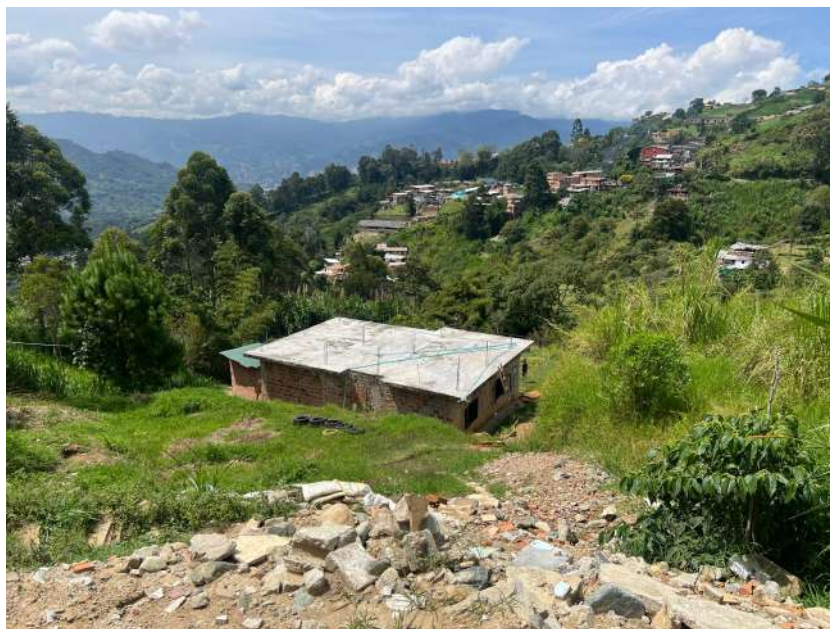
Figura 9: Fotografías de visita de monitoreo en sitio registradas el 18 de junio de 2024. Se observa vivienda de solo un nivel aparentemente habitada en unos de los flancos del movimiento en masa.

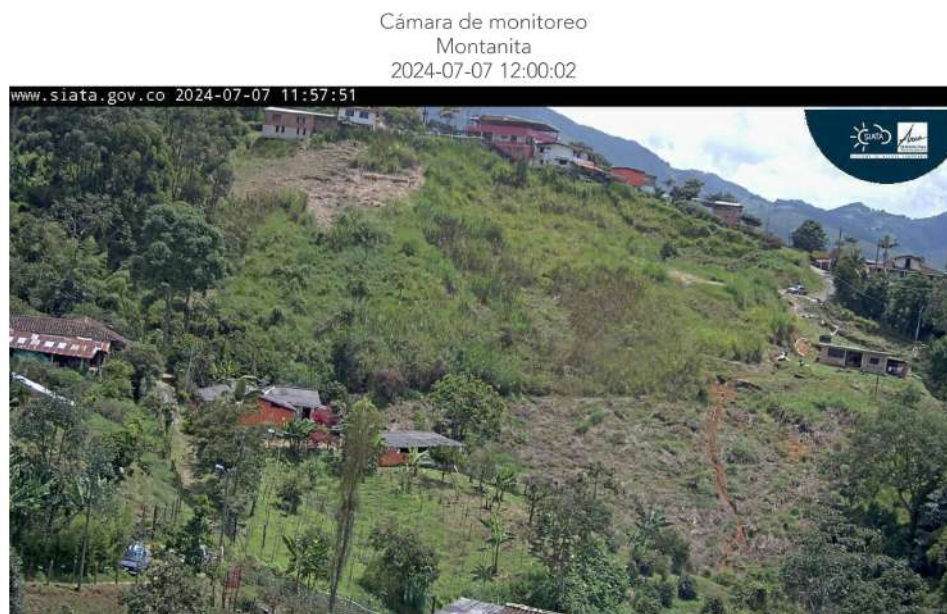
Figura 10: Fotografías de la cámara de monitoreo registrada el 7 de julio de 2024. No se observan nuevos desprendimientos de material asociados al movimiento en masa. Por otro lado, se evidencia la generación de un pequeño canal en la zona baja del deslizamiento sobre uno de los escarpes secundarios que conduce la aguas desde la parte media de la ladera hacia el canal natural.
