## Ancón Norte, Copacabana

## Descripción del sitio

### Características del movimiento en masa:

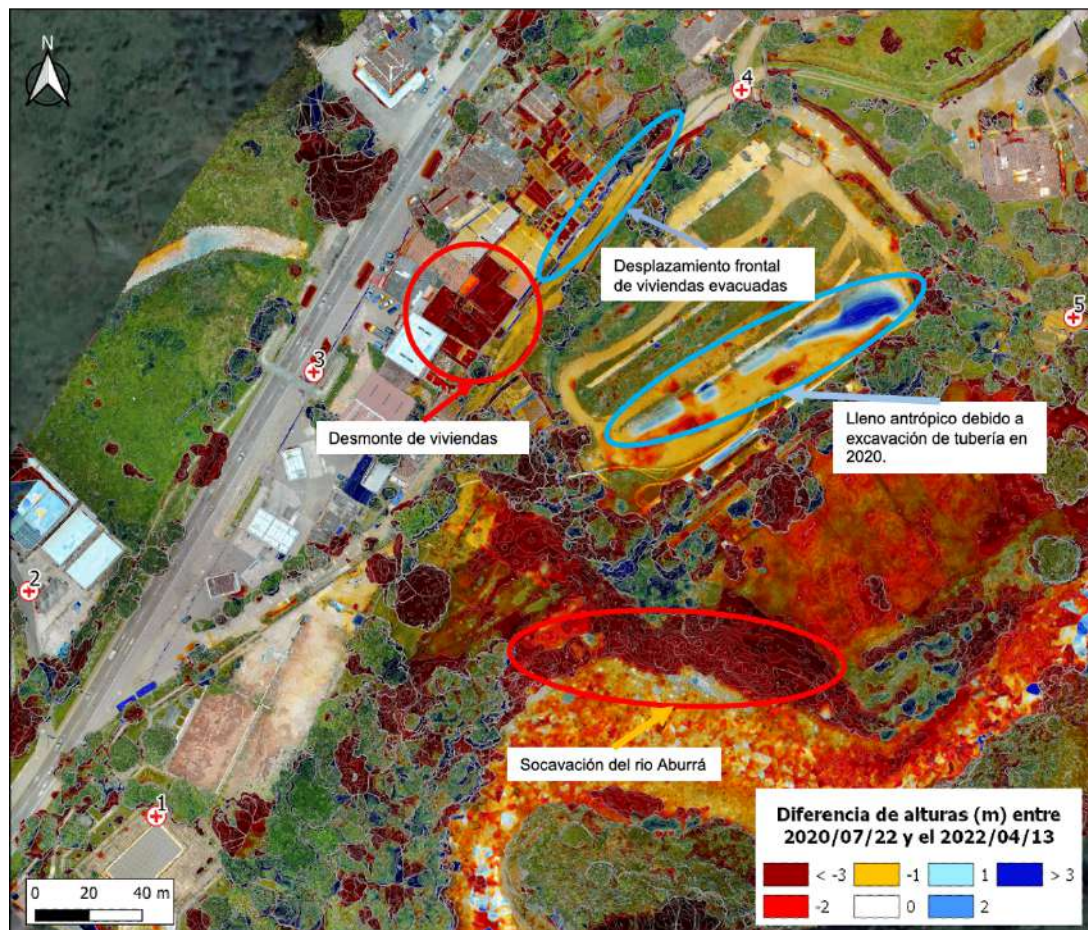
El monitoreo periódico con drones permite identificar los cambios superficiales del relieve, cambios en la ubicación relativa de los elementos en zonas inestables. La Tabla 3 muestra el registro de sobrevuelos realizados por parte del equipo de drones de SIATA. La Figura 2 muestra el resultado del análisis de desplazamientos entre dos registros del sensor LIDAR.

Figura 2: Diferencias de altura entre los registros LIDAR del 22 de julio de 2020 y el 04 de 13 de 2022.

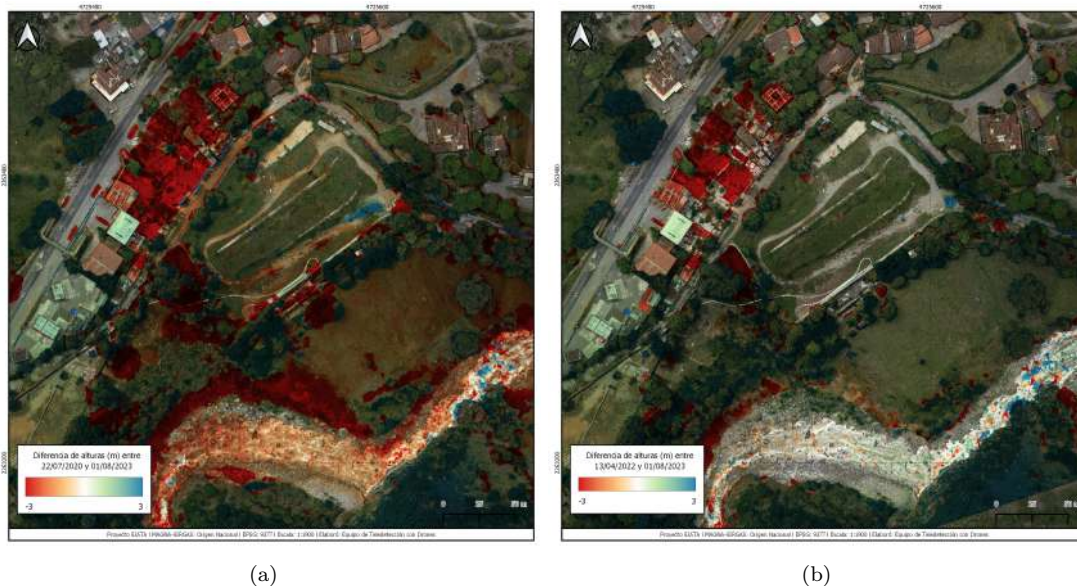
**Figura 3:** Mapa de desplazamientos obtenido a partir de la comparación de sobrevuelos realizados en julio de 2020, abril de 2022 y agosto de 2023. Entre el 2020 y el 2023 (Panel a) se observa socavación en una de las márgenes del río Aburrá-Medellín, el desmonte de algunas viviendas y una zona utilizada para lleno antrópico. Entre el 2022 y 2023 (Panel b), continúa la socavación en el río y el desmonte de viviendas.

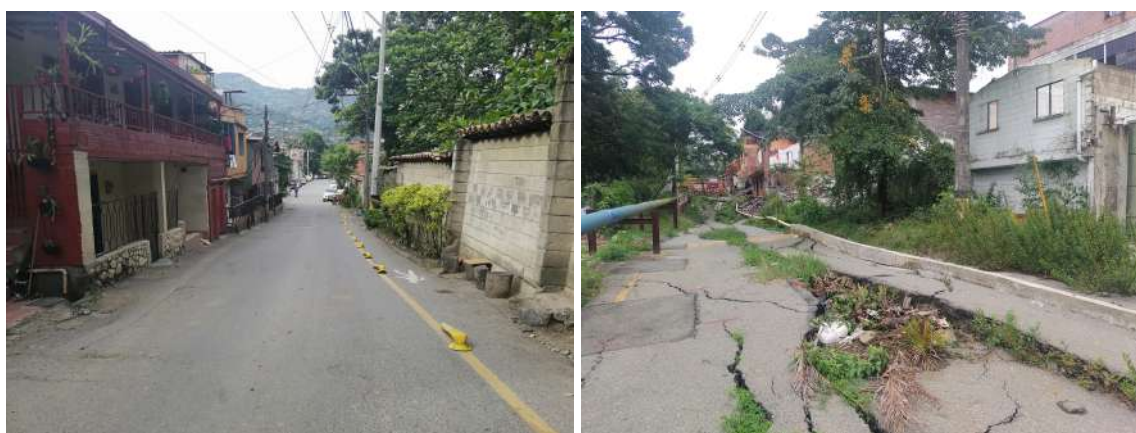
**Figura 4:** Fotografía izquierda tomada en agosto de 2019 a las edificaciones residenciales y vía principal del barrio Ancón Norte. Fotografía derecha tomada en septiembre de 2022 a las edificaciones residenciales colapsadas o demolidas y vía vehicular deformada en el barrio Ancón Norte.
