Pueblo Viejo, La Estrella

Descripción del sitio

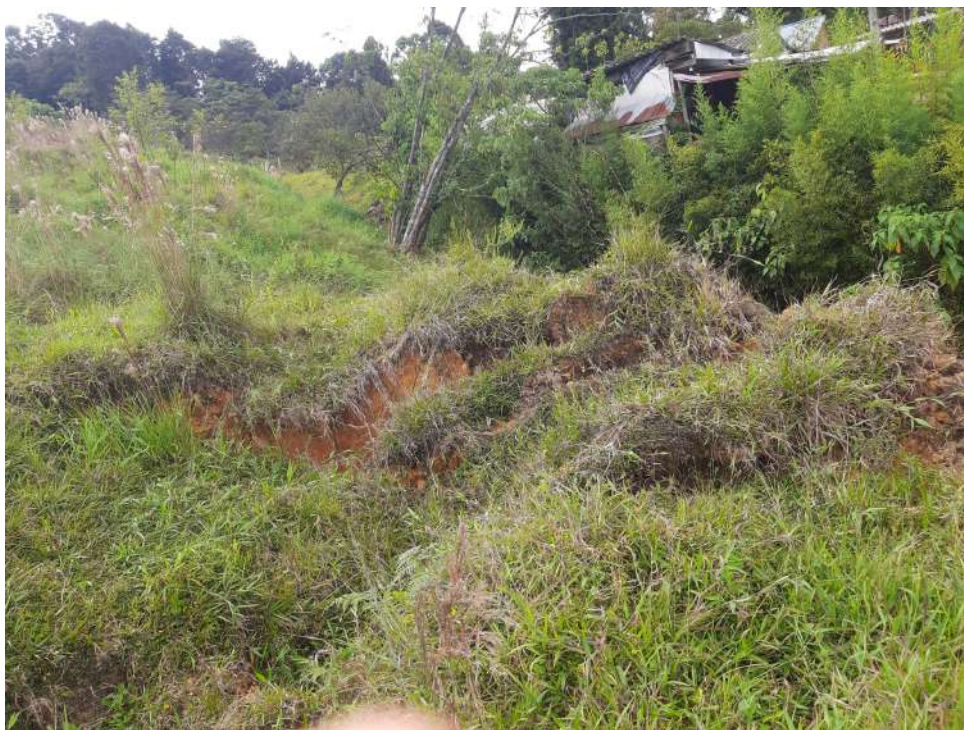
Durante la visita realizada el 18 de julio del 2023 se observaron avances en el deslizamientos, los cuales se evidencian por grietas de tracción, afectaciones en la vía de acceso, en estructuras y escarpes en la parte baja del deslizamiento.

Figura 2: Grietas de tracción.

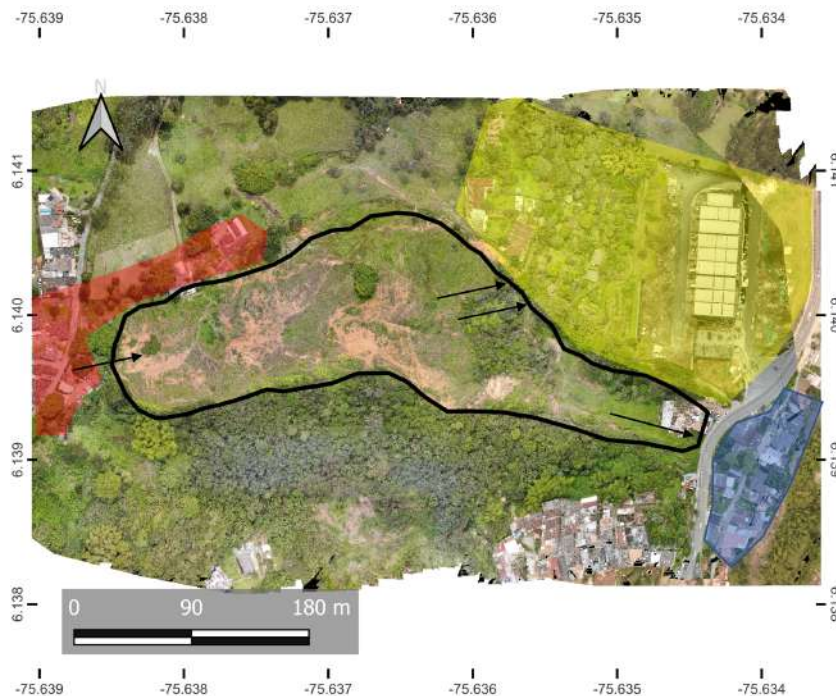
Figura 3: Elementos expuestos del escenario de riesgo por movimientos en masa en el sector Pueblo Viejo. Las flechas negras indican las trayectorias esperadas de los movimientos en masa y el avance de la corona del deslizamiento. El polígono amarillo corresponde a una zona con edificaciones productivas y agrícolas. Los polígonos rojo y azul corresponden a edificaciones residenciales.

- **Edificaciones residenciales y productivas:** Dos asentamientos humanos se encuentran expuestos al deslizamiento (Figura 3). El asentamiento ubicado en la parte baja del deslizamiento se encuentra cruzando la vía La Estrella-Caldas (polígono azul), este asentamiento se compone de edificaciones residenciales y comerciales de hasta tres niveles, construidos en mampostería simple o confinada, estas edificaciones podrían resultar afectadas ante un evento de flujos de lodos asociado al deslizamiento. En la parte alta del deslizamiento, sobre la corona, se encuentra el barrio Pueblo Viejo, en donde las edificaciones cercanas a la corona tienen mayor grado de exposición; sin embargo, el avance de la corona es lento y podría no resultar en afectaciones al barrio, pero sí, afectar a una edificación residencial ubicada al costado este de la vía Carrera 55, debido a su cercanía a la corona del deslizamiento.

En el polígono rojo también se encuentran ubicadas dos edificaciones residenciales en el flanco norte del deslizamiento, estas se encuentran cerca del escarpe del flanco y podrían resultar afectadas ante la pérdida de suelo de soporte y/o la expansión lateral del deslizamiento. En la parte media y baja del flanco norte del deslizamiento se encuentran edificaciones productivas (agrícolas e industriales), las cuales podrían resultar afectadas ante una posible trayectoria del deslizamiento hacia el noreste, además, de la caída de bloques de rocas rodadas y/o flujos de lodos o escombros, como se ha observado en los sobrevuelos de drones (ver Figura 4).

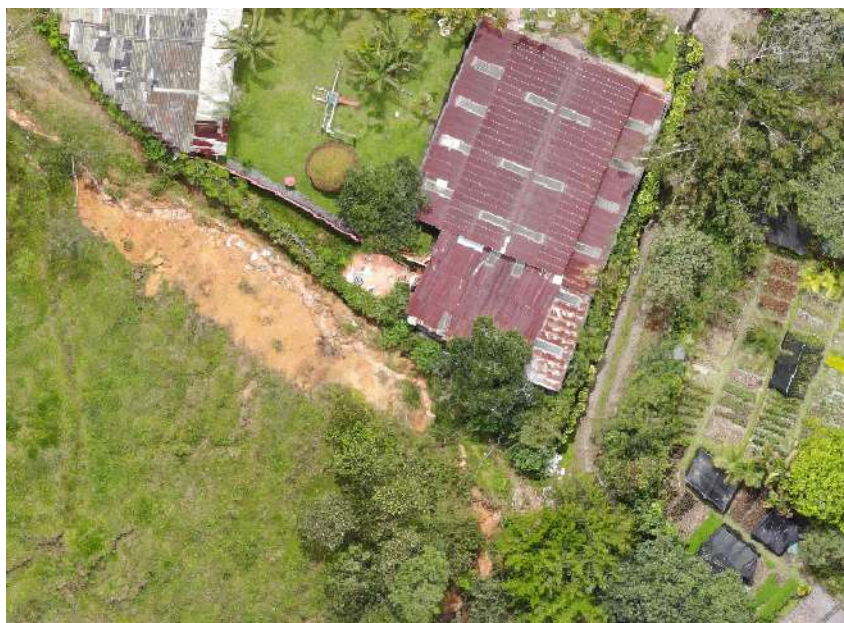
Figura 4: Acumulación de sedimentos con diámetros superiores a los 40 cm cerca de las edificaciones productivas. En esta zona se ha desarrollado un canal asociado a la escorrentía y/o afloramientos de agua en la ladera.

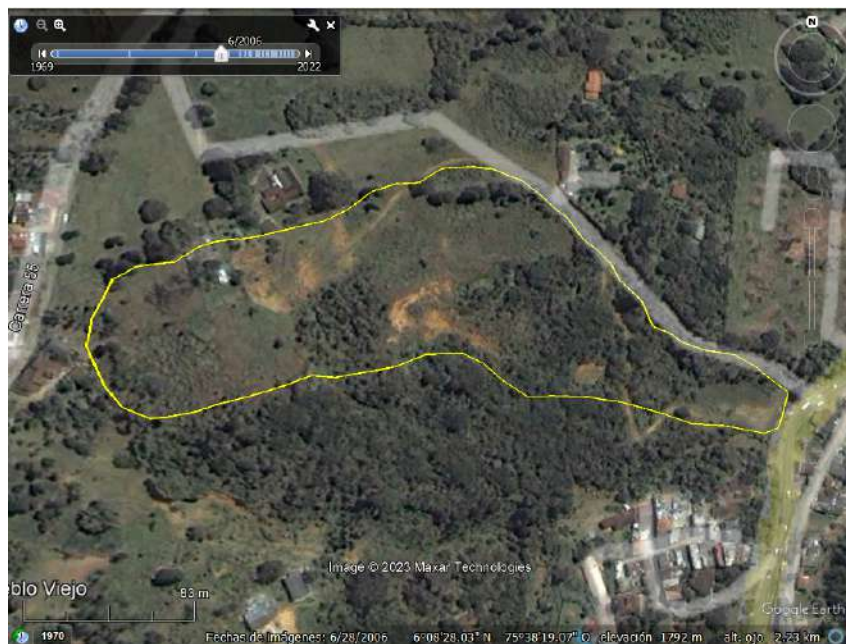
en la parte media del deslizamiento, asociados probablemente a deslizamientos superficiales, en ese momento la ladera se encontraba con cobertura vegetal arbustiva. En imagen de junio de 2006 se observa la evolución de los deslizamientos en la parte media y alta de la ladera (Figura 5). En imagen de diciembre de 2010, se observa la evolución de los deslizamientos, los cuales inicialmente parecían aislados, y en esa imagen se observa el desarrollo de un escarpe común de los deslizamientos.

Figura 5: Imagen aérea del deslizamiento Pueblo Viejo registrada en enero de 2006. En la imagen se observa dos deslizamientos en la parte alta y media del deslizamiento. Fuente: Google Earth.

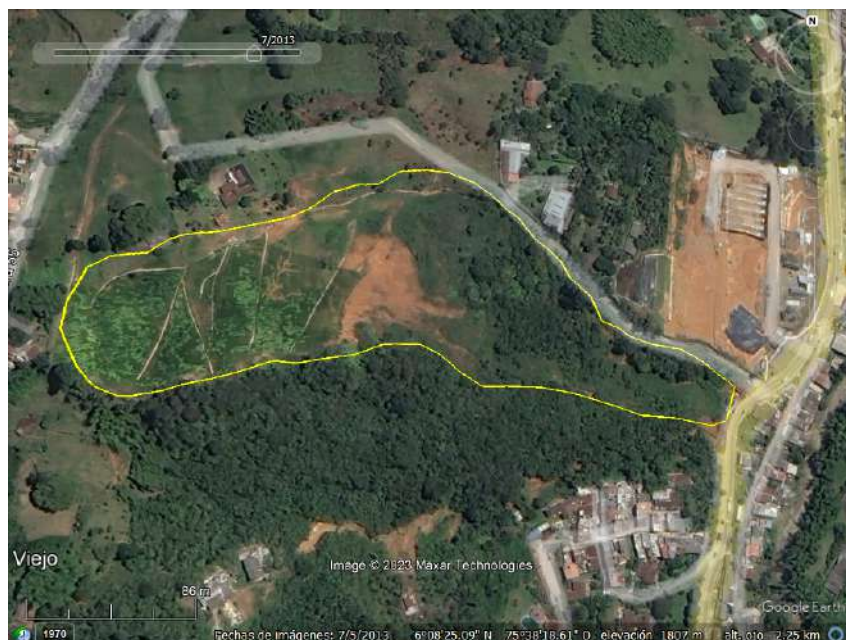
- En imagen de febrero de 2012, se observan obras de estabilización en la ladera (drenajes y banqueos). Según informe técnico del AMVA, emitido en noviembre de 2017, en el año 2012 se materializó el movimiento en masa, para lo cual la administración local entre el 2012 y 2013, realizó “obras de captación y control de las aguas lluvias y de escorrentía superficial, de acuerdo a los resultados arrojados por un estudio realizado, consistentes en una serie de cunetas impermeabilizadas para canalizar las aguas lluvias y algunos afloramientos de agua en la ladera”. En imagen de julio de 2013 (Figura 6) se observa la obra de mitigación en la ladera.

Figura 6: Imagen aérea del deslizamiento Pueblo Viejo registrada en julio de 2013. Obras de drenaje y revegetación del cuerpo del deslizamiento. Fuente: Google Earth.

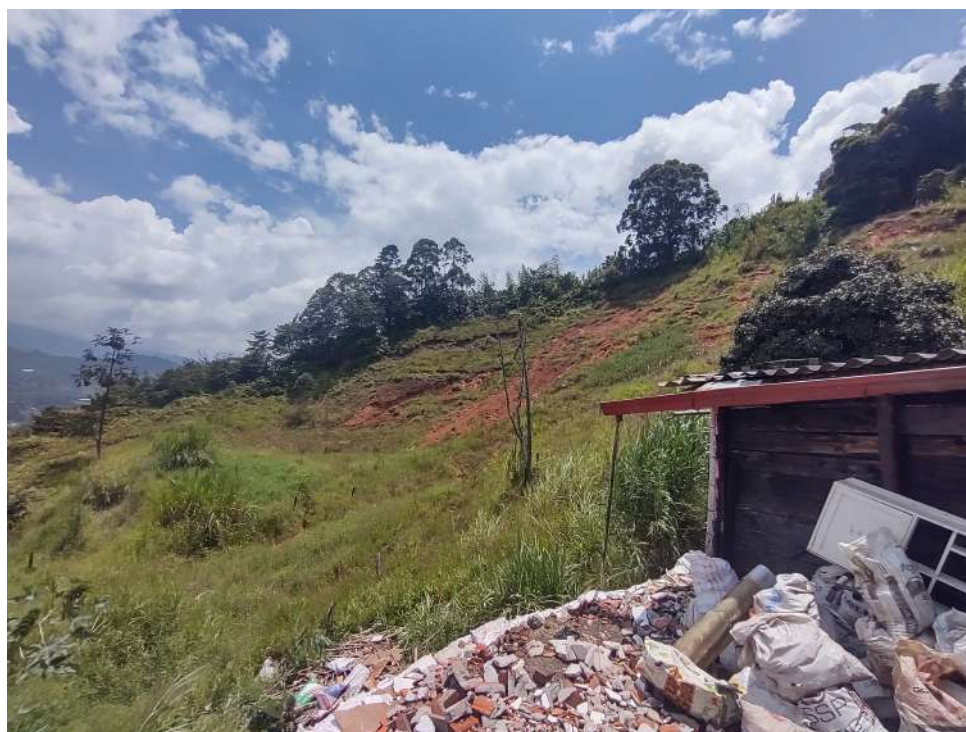
Figura 14: Escarpes principal o corona del deslizamiento, fotografía tomada desde el flanco norte del deslizamiento el día 14 de septiembre de 2022.

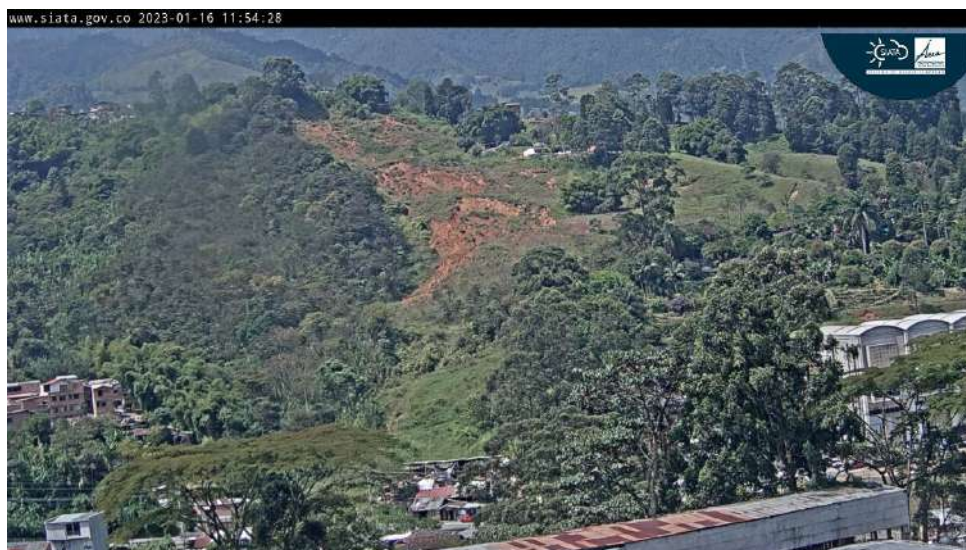
Figura 15: Fotografías de la cámara de monitoreo instalada en el sitio. Fotografía registrada el 16 de enero de 2023. Nótese la evolución de los procesos morfodinámicos en la ladera, aumento en el salto de los escarpes de deslizamiento, flujos de lodos en la parte baja del deslizamiento, degradación del suelo por pérdida de cobertura vegetal y procesos de erosión activos.

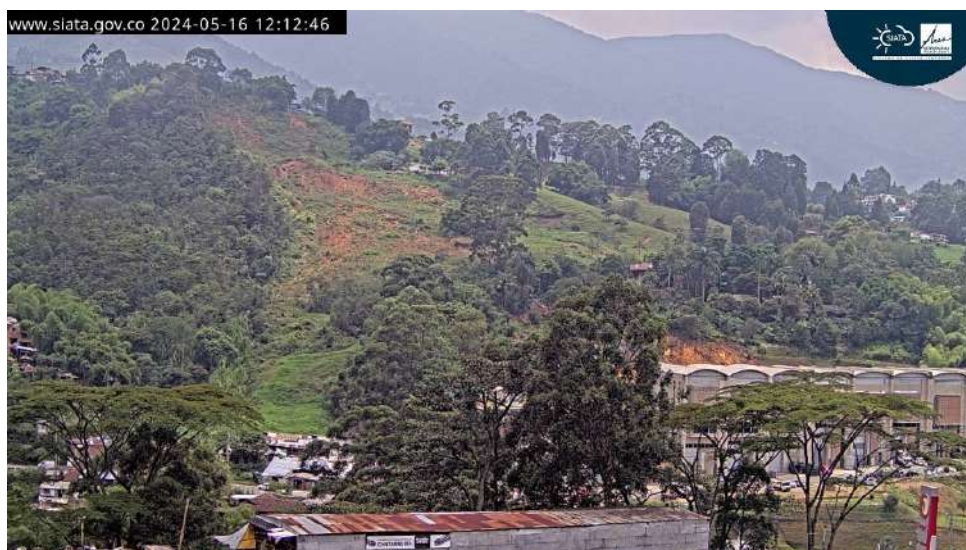
Figura 16: Fotografías de la cámara de monitoreo instalada en el sitio. Fotografía registrada el 16 de mayo del 2024. Se observa desprendimiento de material en la parte trasera de la edificación en la zona oriental del movimiento en masa.

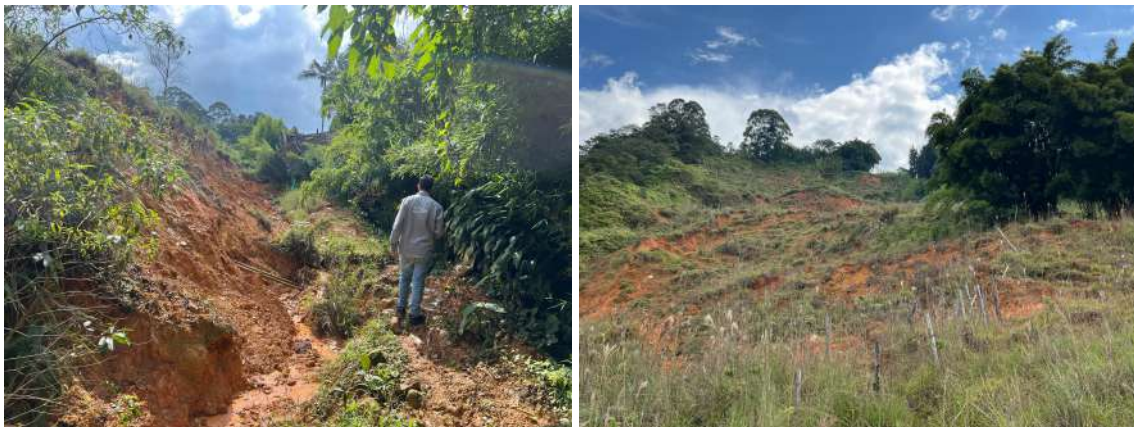
Figura 17: Fotografía izquierda tomada desde el sector oriental del movimiento en masa en la zona de depósito. La dinámica natural de la quebrada, en el pie del movimiento en masa, arrastra el material de manera controlada. Fotografía derecha tomada desde la zona media del movimiento en masa. Se evidencia un terreno irregular con múltiples grietas de tracción y terrazas asociadas a los escarpes secundarios del movimiento en masa. Ambas fotografías fueron tomadas el 26 de junio de 2024.
