San José, San Antonio de Prado, Medellín

Descripción del sitio

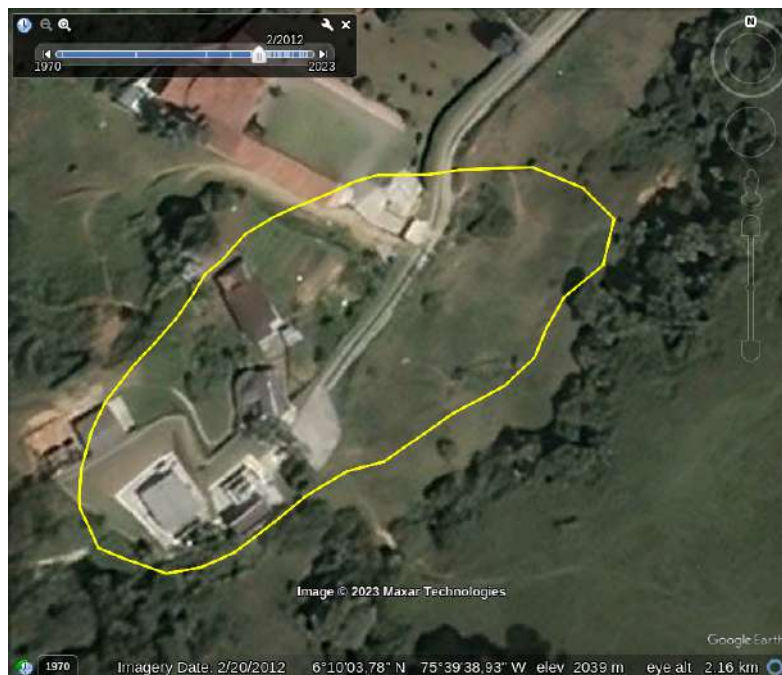
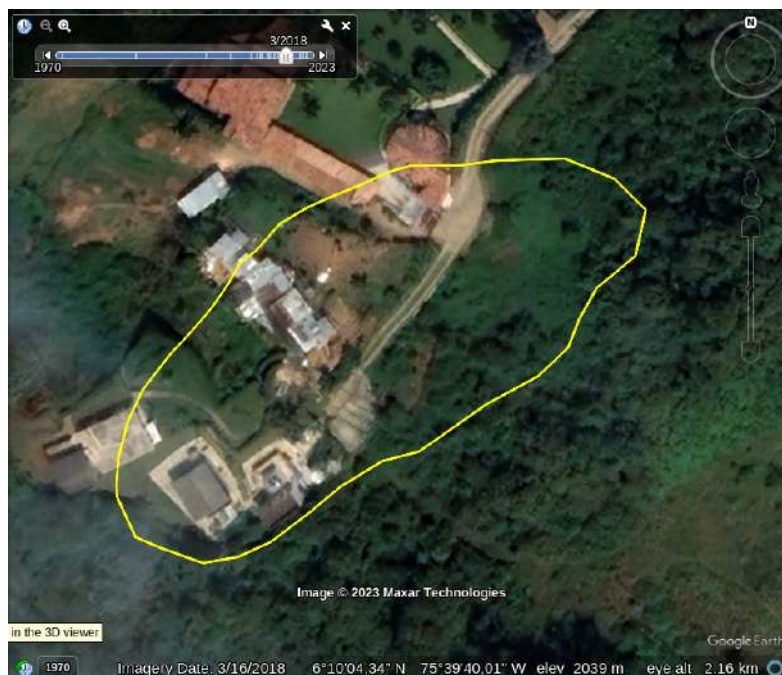
- Mediante imágenes satelitales registradas en marzo de 2018, se observó deformaciones en las losas de la rampa de acceso a la planta de acueducto veredal, en enero de 2019 se observaron deformaciones en los rieles de la vía vehicular, en enero de 2020 se observaron desprendimientos de suelo del talud norte de la planta de acueducto veredal (Figuras 2 y 3).

Figura 2: Imagen satelital de la planta de acueducto San Jose registrada en febrero de 2012. Figura tomada de Google Earth.

Figura 3: Imagen satelital de la planta de acueducto San Jose registrada en marzo de 2018. Figura tomada de Google Earth.

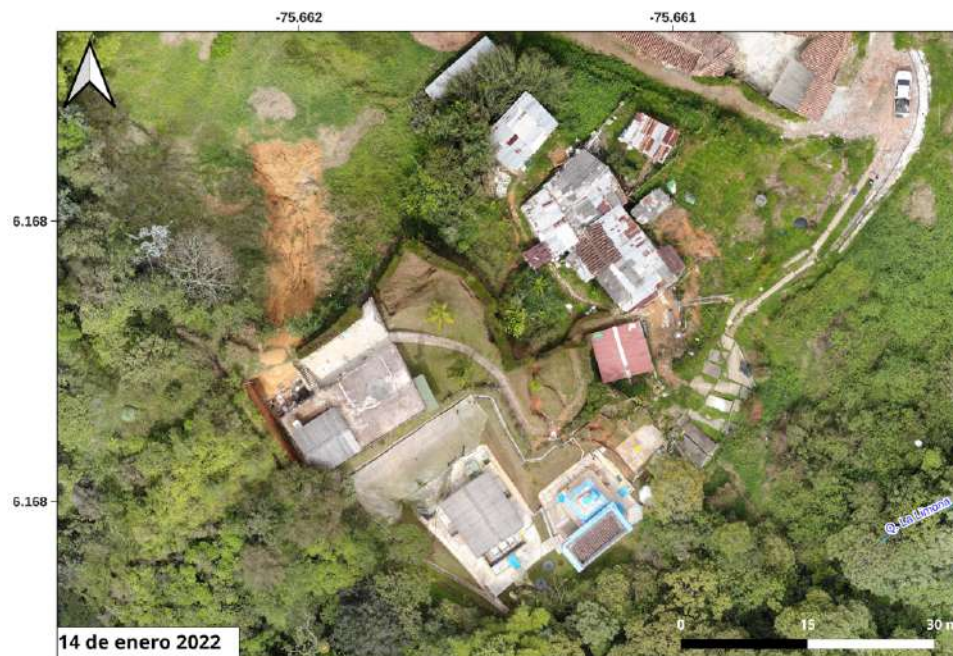
Figura 4: Sobrevuelo de monitoreo realizado al deslizamiento San José en enero de 2022.

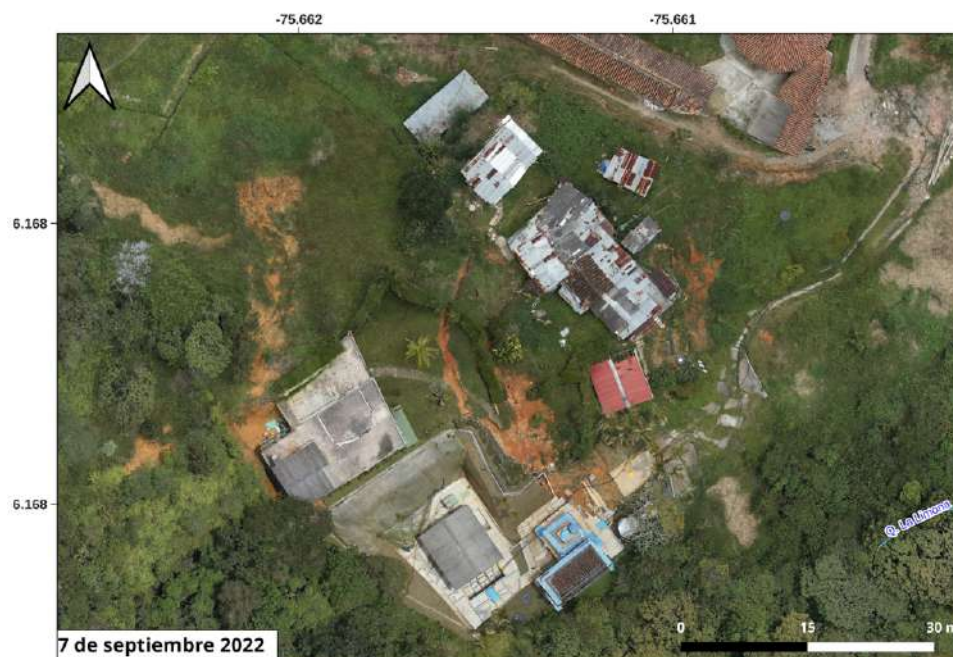
Figura 5: Sobrevuelo de monitoreo realizado al deslizamiento San José en septiembre de 2022.

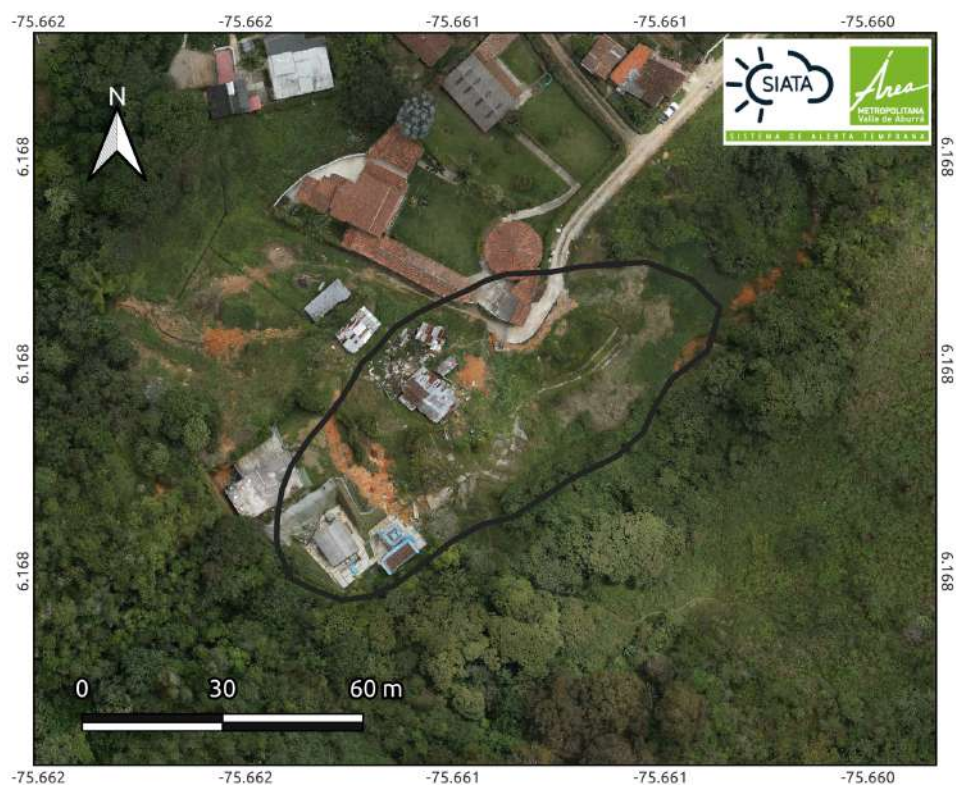
Figura 6: Sobrevuelo de monitoreo realizado al deslizamiento San José en abril de 2023. Nótese la deformación total de los rieles de la vía vehicular.

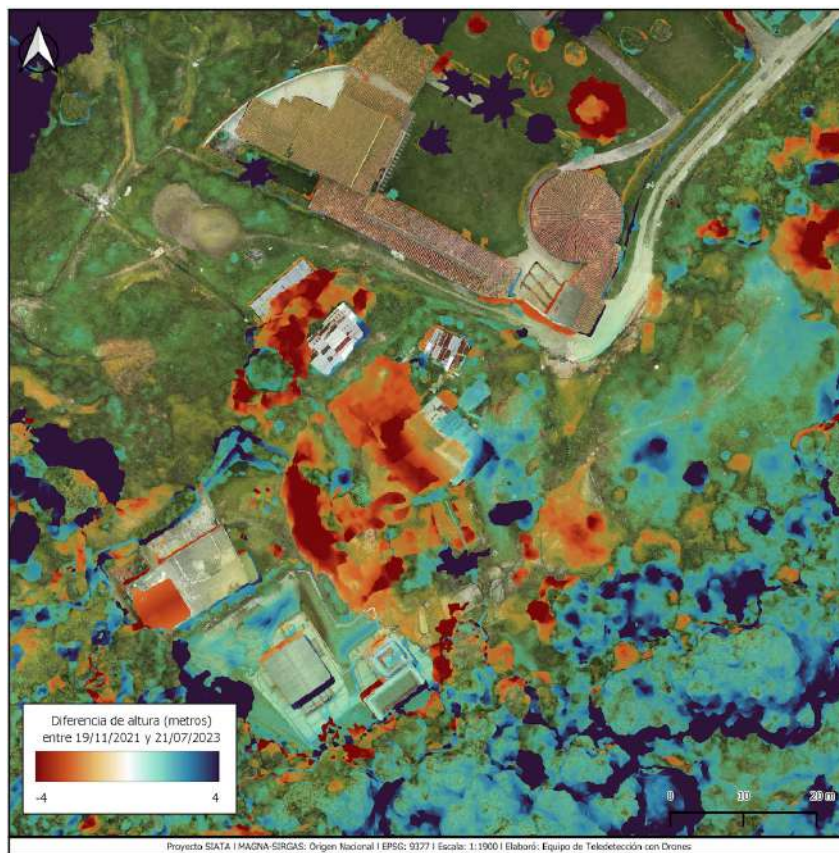
En el sobrevuelo realizado finalizando el mes de julio de 2023, continúan observándose deformaciones en el terreno respecto a sobrevuelos antiguos, tal como se observa en Figura 7.

Figura 7: Mapa de calor comparativo de los sobrevuelos realizados en noviembre de 2021 y julio de 2023. En color rojo se observan las deformaciones negativas, es decir, aquellos sitios donde el terreno ha perdido altura.

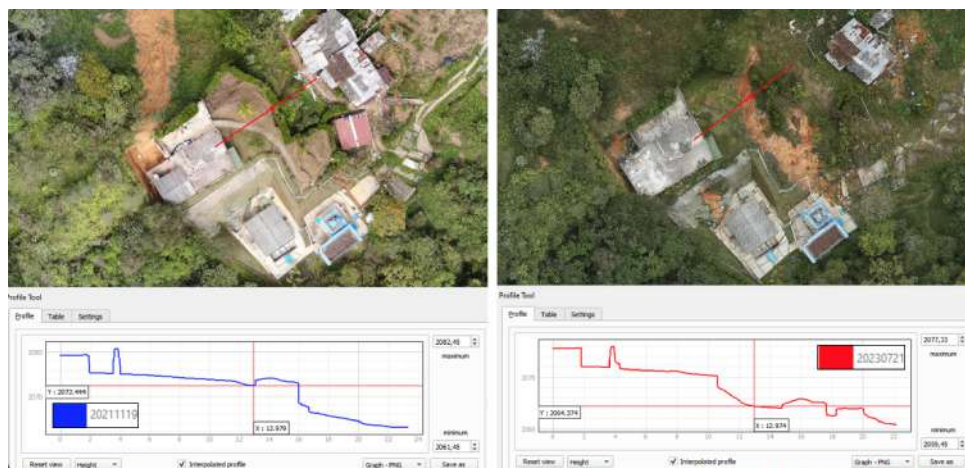
La Figura 8 muestra un corte transversal en el terreno, donde se comparan las alturas en el Modelo Digital de Superficie de dos imágenes. Es posible afirmar que entre noviembre del 2021 y julio del 2023 el terreno ha perdido más de 5 metros de altura.

Figura 8: Perfil del terreno en parte del escarpe principal, donde se han presentado desplazamientos negativos importantes entre el perfil de 2021 en color azul y el perfil de 2023 en color rojo.

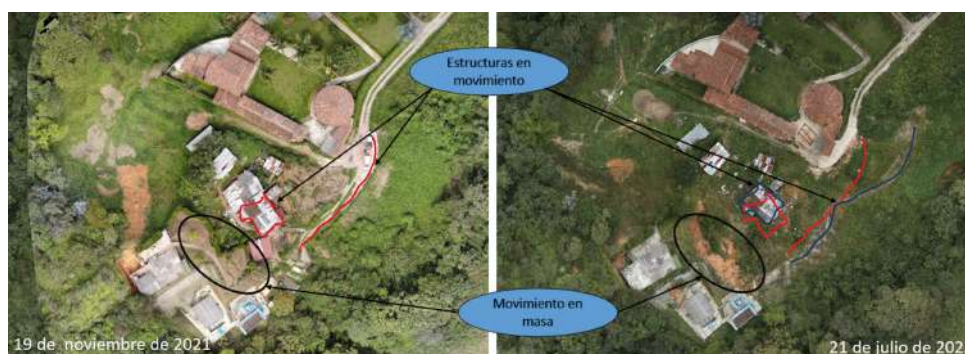
Adicionalmente, las estructuras aledañas se encuentran afectadas por el movimiento en masa, tal como se observa, a modo comparativo, en la Figura 9:

Figura 9: Estructuras afectadas por el movimiento en masa (incluye vías de acceso y edificaciones)

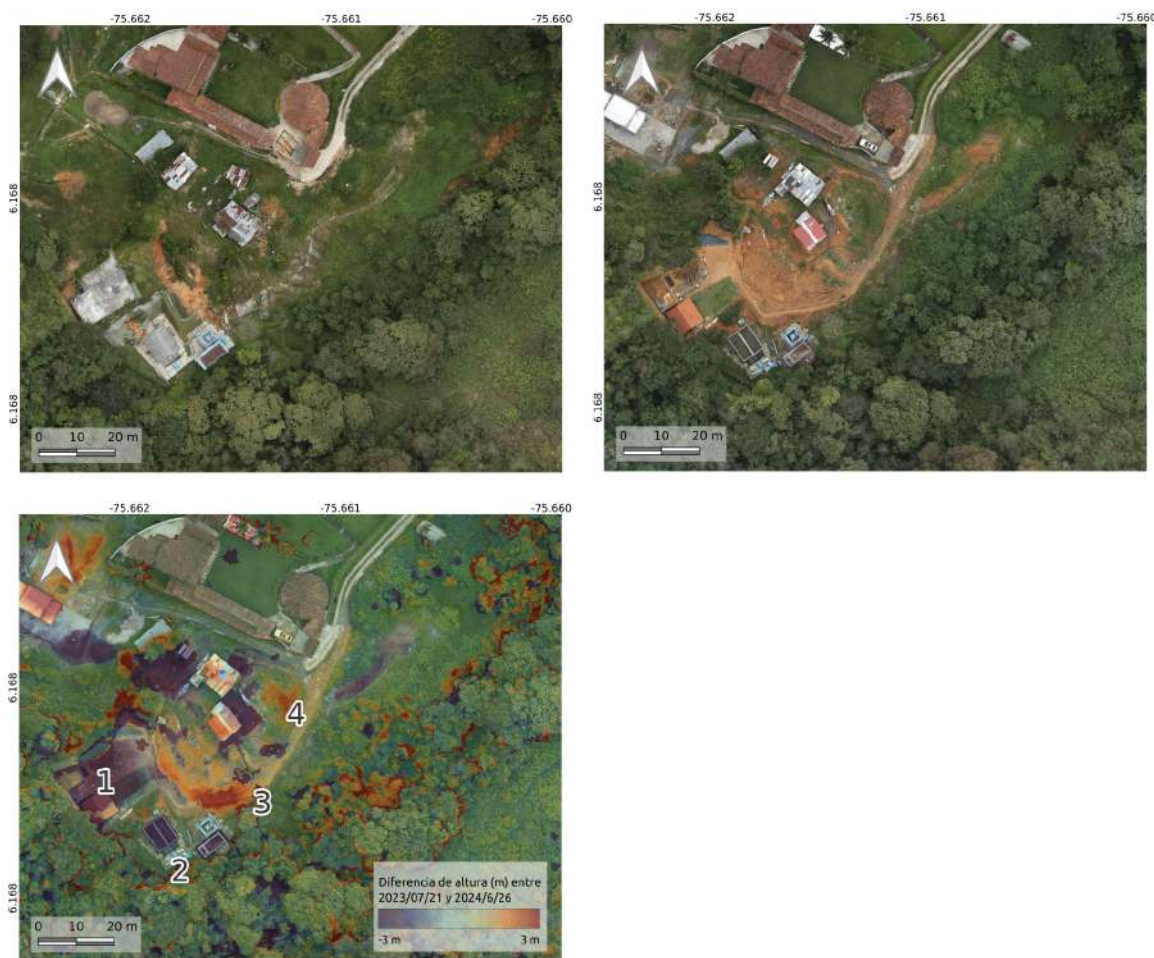
La Figura 10 muestra el cambio de altura entre los registros de drones del 21 de julio de 2023 (izquierda) y del 26 de junio de 2024 (derecha) en la antigua planta de acueducto San José. En las zonas 1 y 2 de la figura inferior izquierda, se evidencia el desmonte de la edificación residencial y de la antigua planta de acueducto, respectivamente. En la zona 3 se observa la conformación de un lleno antrópico en el escarpe del deslizamiento. Este lleno corresponde a la conformación de una entrada de acceso a una edificación residencial que se construyó en la zona 1 (Figura 14A). La zona 4 corresponde, aparentemente, a un levantamiento producto del basculamiento o comportamiento rotacional del deslizamiento.

Figura 10: Diferencia de alturas entre los DSM obtenidos a través de sobrevuelos con dron en la planta antigua.

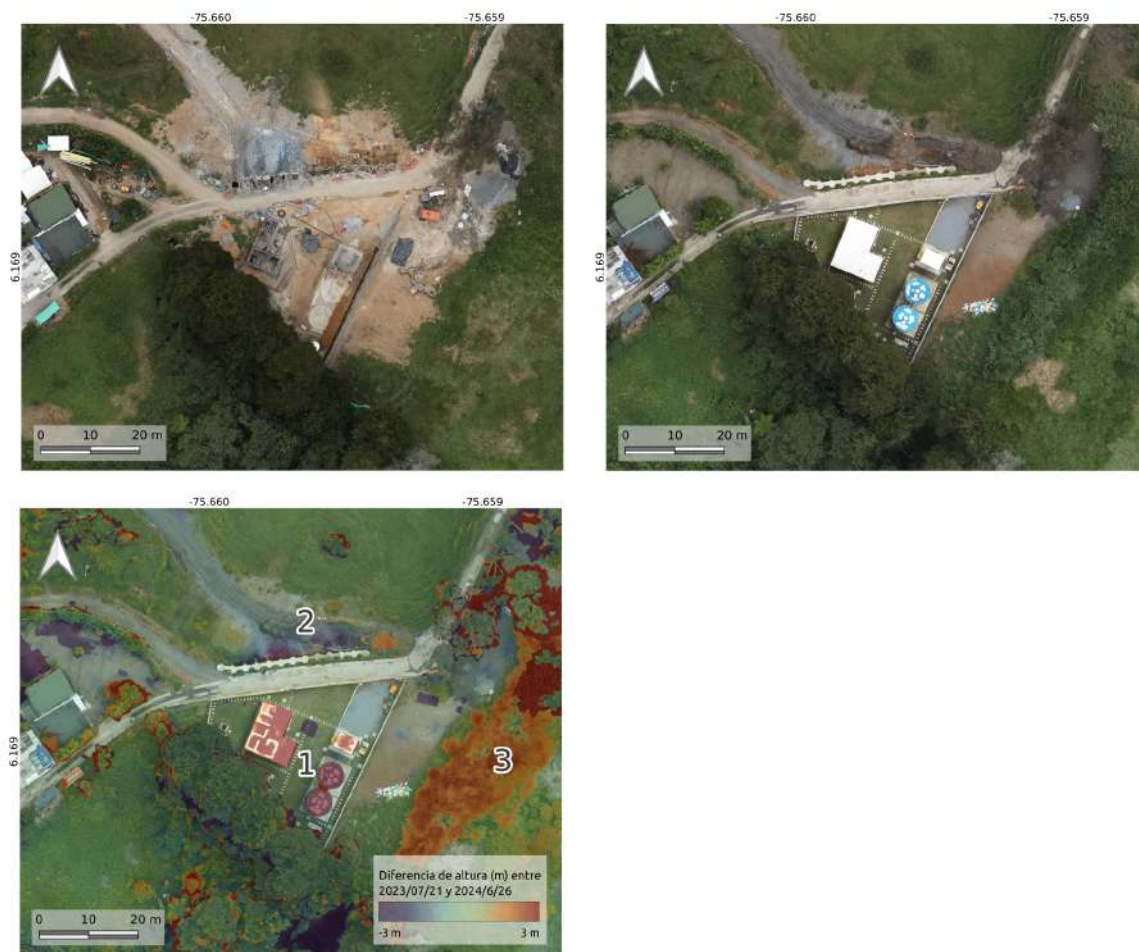
La Figura 11 muestra el cambio de altura entre los registros de drones en la nueva planta de acueducto San José. En la zona 1 se observa la construcción de la infraestructura de la planta de acueducto veredal. En la zona 2 de la imagen inferior izquierda, se observa una pérdida de altura, la cual podría estar asociado a los procesos constructivos realizados o a hundimientos generados por movimientos en masa, ya que es la misma zona donde se evidenciaron los hundimientos en la visita de campo del 18 de junio de 2024 (Figura 14D). El aumento de altura en la zona 3 corresponde al crecimiento de la cobertura vegetal.

Figura 11: Diferencia de alturas entre los DSM obtenidos a través de sobrevuelos con dron en la planta nueva.

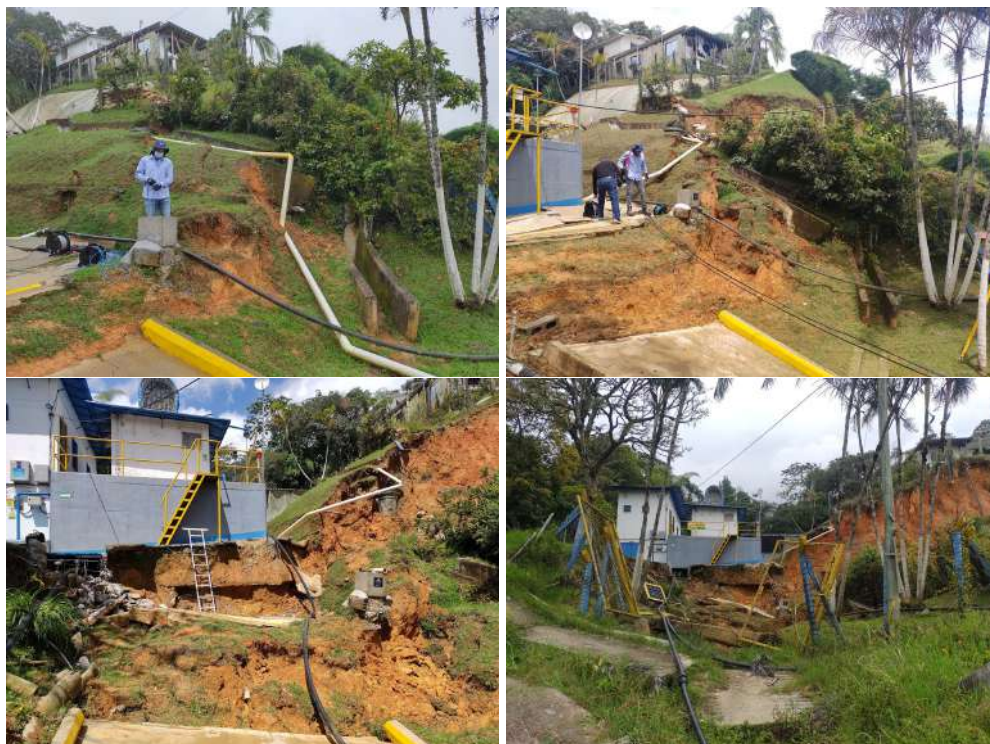
Figura 12: Evolución del escarpe principal en la zona de acceso a la planta de acueducto veredal. Imagen izquierda superior registrada en septiembre de 2021, imagen derecha superior registrada en marzo de 2022, imagen inferior izquierda registrada en septiembre de 2022, imagen inferior derecha registrada en marzo de 2023.

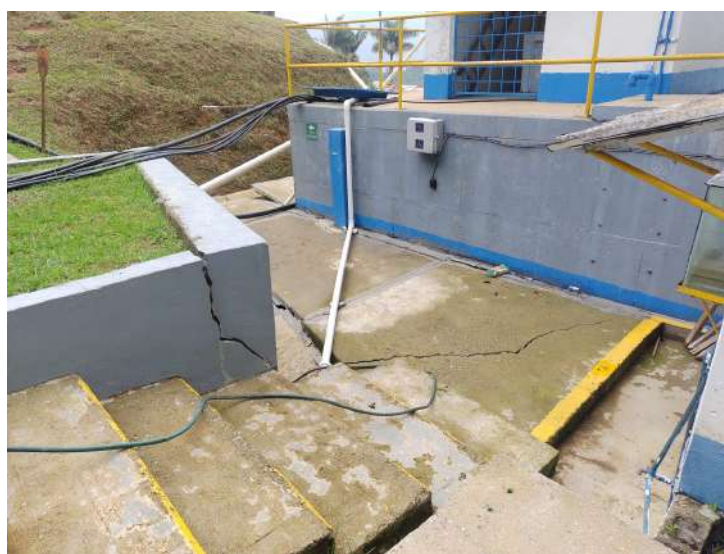
- En marzo de 2023 se visitó la planta de acueducto, donde se evidenció el aumento en las deformaciones del terreno; además, se encontró graves lesiones en la estructura de la planta.

Figura 13: Lesiones en la estructura de la planta de acueducto veredal. Fotografía registrada en marzo de 2023.

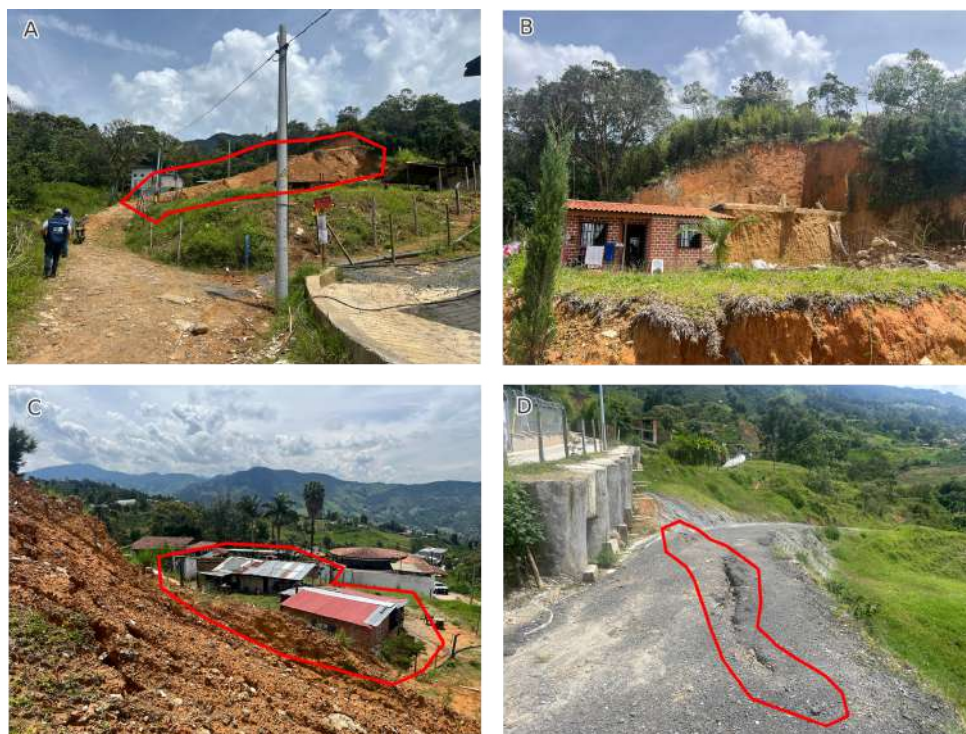
- En junio de 2024 se visitó la planta de acueducto, donde se identificaron evidencias de inestabilidad que podrían comprometer la estabilidad de la nueva planta de acueducto instalada 250 m aguas abajo de la planta antigua.

Figura 14: El 18 de junio de 2024 se realizó una visita de inspección al sector San José. En esta visita se observaron grandes cambios del relieve asociados a actividades antrópicas y a los procesos morfodinámicos en esta zona. En la zona de la antigua planta de acueducto veredal se evidenció la conformación de un lleno antrópico (Figura A), el cual da acceso a una edificación residencial construida recientemente (Figura B). Adicionalmente, se evidenció la reconstrucción de otras edificaciones vecinas a la antigua planta de acueducto (Figura C). Se evidenciaron agrietamientos en la vía adyacente a la nueva planta del acueducto veredal (Figura D) Todas las edificaciones residenciales mencionadas se construyeron en zonas donde se desmontaron y/o colapsaron edificaciones producto del deslizamiento en el pasado.
