La Bermejala, Medellín

Descripción del sitio

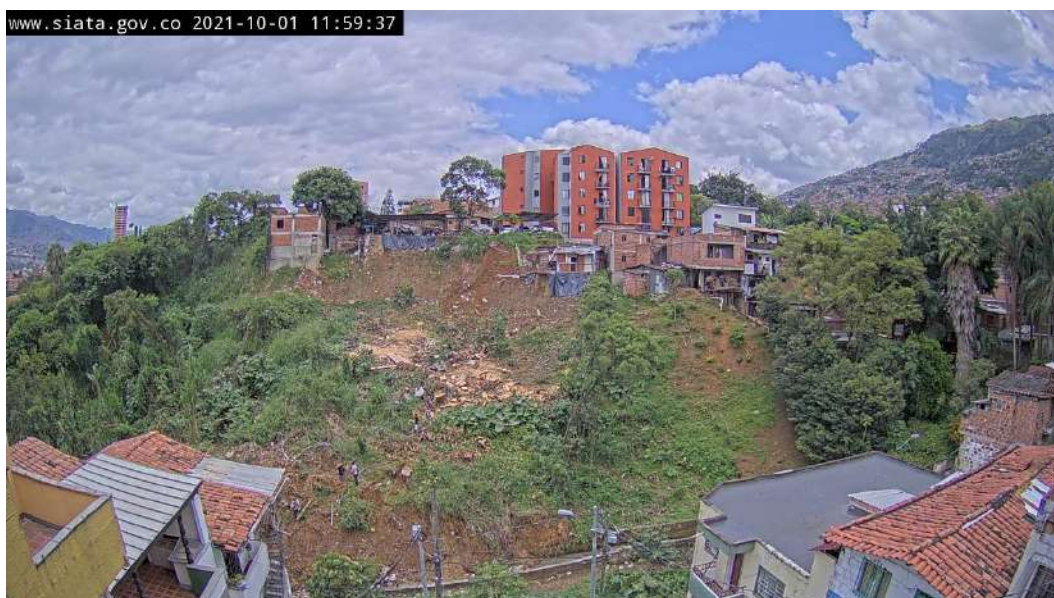
- **Quebrada La Bermejala.** La quebrada se encuentra canalizada por losa inferior y muros laterales en concreto. El muro derecho se encuentra parcialmente destruido por el movimiento en masa, el cual de manera continua moviliza material hacia la quebrada, reduciendo la sección transversal del canal y provocando desbordamientos.

Figura 2: Fotografía registrada por la cámara de monitoreo el 1 de octubre del 2021. Se observa movimiento en masa rotacional en donde el material depositado obstruyó el canal y generó el colapso de uno de los muros de concreto de la obra que canaliza la quebrada La Bermejala.

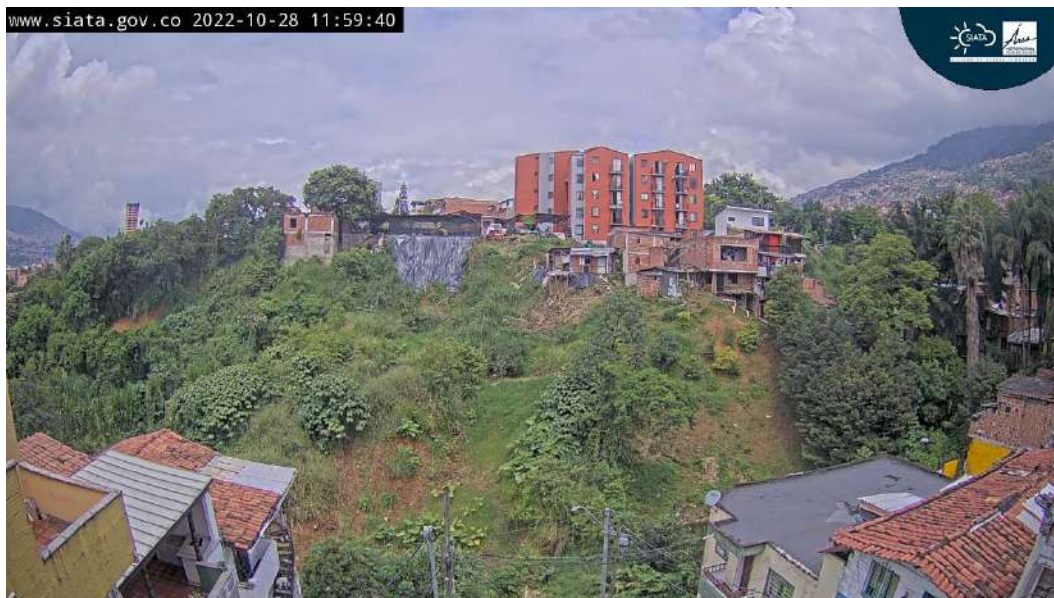
Figura 3: Fotografía registrada por la cámara de monitoreo el 28 de octubre del 2022. Se observa recuperación de la cobertura vegetal con una disminución del material depositado debido a el arrastre de la dinámica natural de la quebrada. Por otro lado, Se evidencia lona de plástico en el escarpe principal del movimiento en masa.

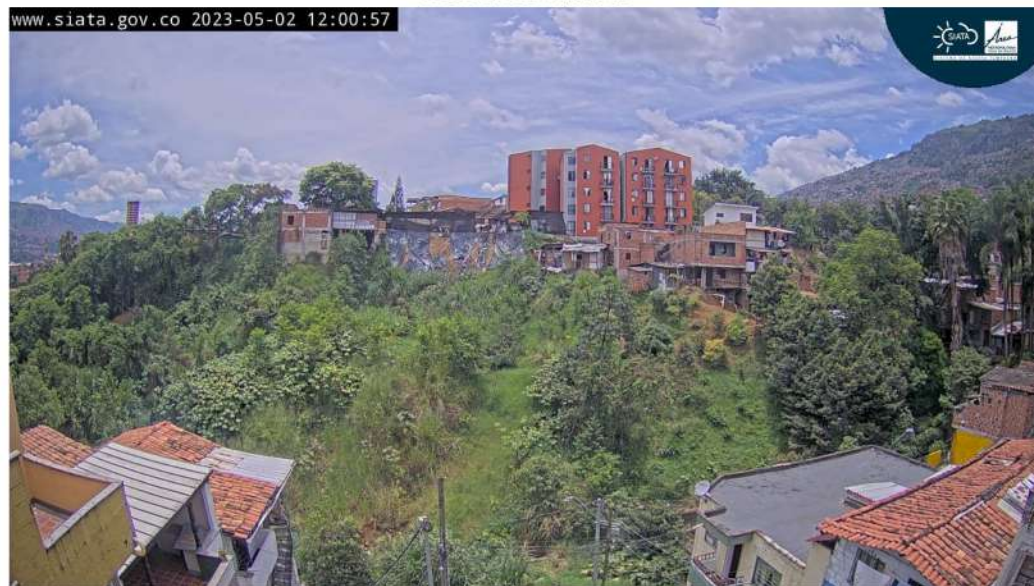
Figura 4: Fotografía registrada por la cámara de monitoreo el 2 de mayo de 2023. Se observa desgaste de la lona que recubre el escarpe del movimiento en masa y se intensifica la recuperación de la cobertura vegetal.

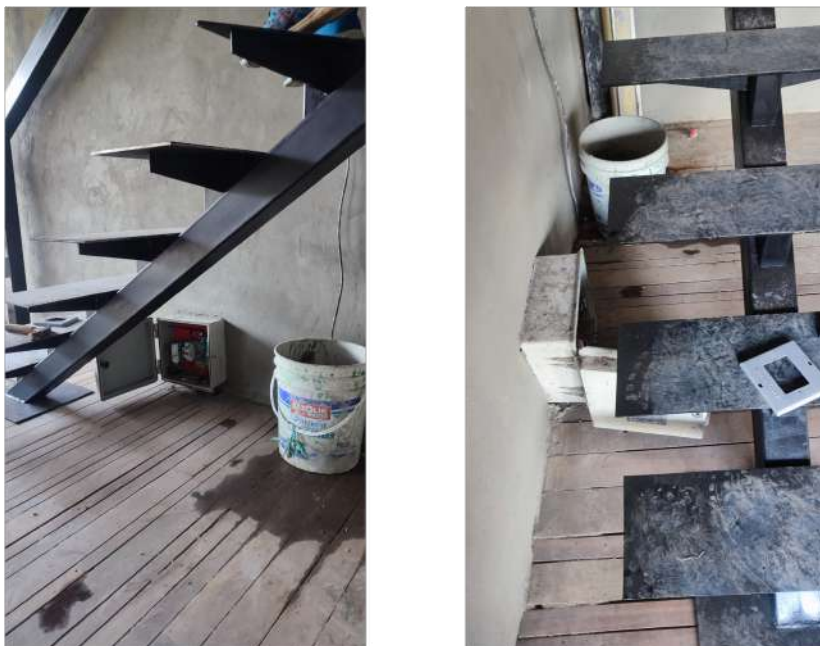
Figura 5: Estado de la caja electrónica para la recepción de datos en La Bermejala.

Durante el mes de noviembre se hace la desconexión del sensor de humedad, extensómetro y acelerómetro, debido a la construcción de una estructura sobre estos, lo que impide la transmisión de datos correcta y hace que esta información se de poca fiabilidad.

Se realiza visita de mantenimiento el 10 de octubre de 2023, en la cual se evidenció el avance de una construcción alrededor de la caja electrónica y sobre los sensores de monitoreo, como se aprecia en la Figura 5. Los sensores quedaron bajo el solado de madera colocado sobre la estructura, ya que para su correcto funcionamiento se encuentran enterrados por debajo del nivel del terreno.

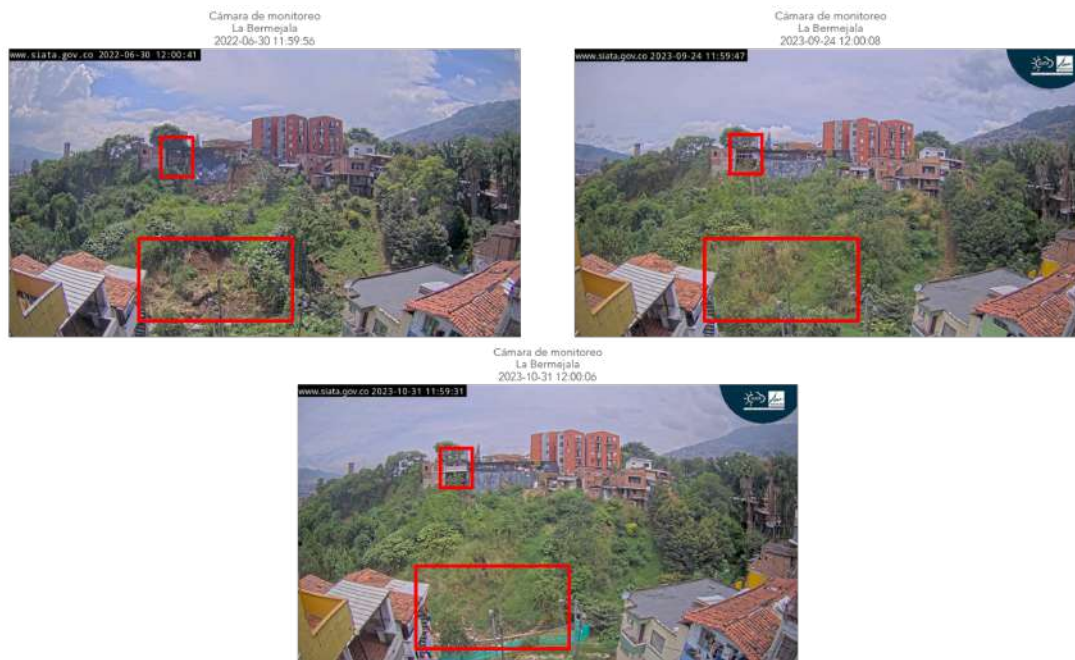
Figura 6: Registro histórico captado por la cámara 100587 del sector La Bermejala desde el 30 de junio del 2022 al 31 de octubre del 2023.

Entre el 24 de septiembre y el 31 de octubre de 2023 se evidenció el proceso constructivo de la edificación. El proceso constructivo se realizó en un lapso de tiempo corto (menos de 15 días). Durante este espacio temporal existieron intermitencias en la adquisición de datos de los sensores instalados en tierra debido a la intervención de las personas que trabajaban en el lugar.

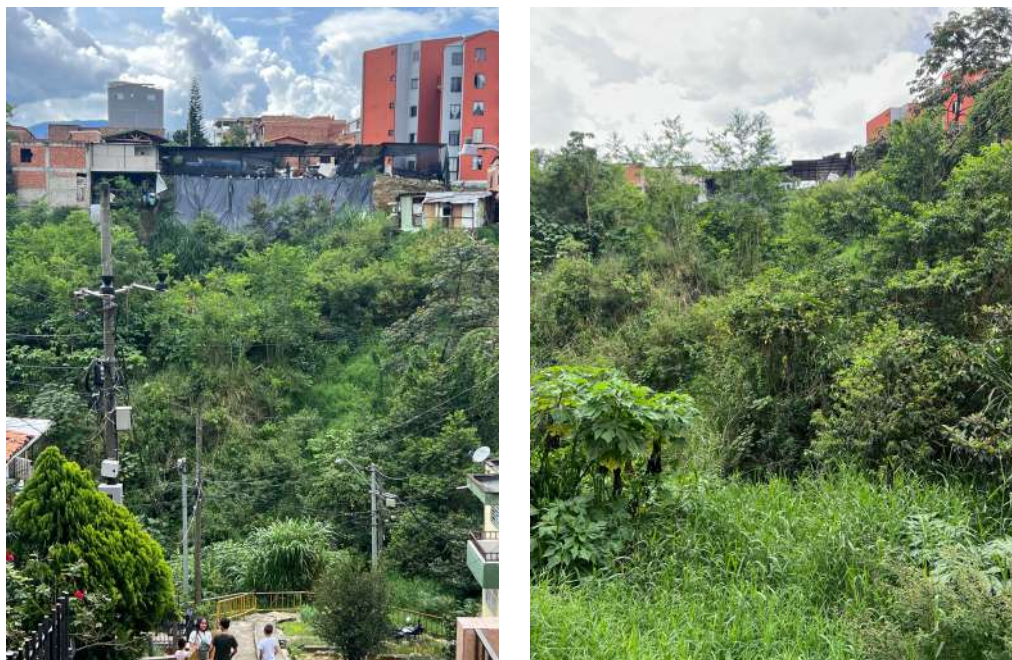
Figura 7: Fotografía registrada en sitio el 13 de junio de 2024. No se observan evidencias de nuevos desprendimientos de material en el talud. Se evidencia la reparación de la lona de plástico que cubre el escarpe del movimiento en masa.

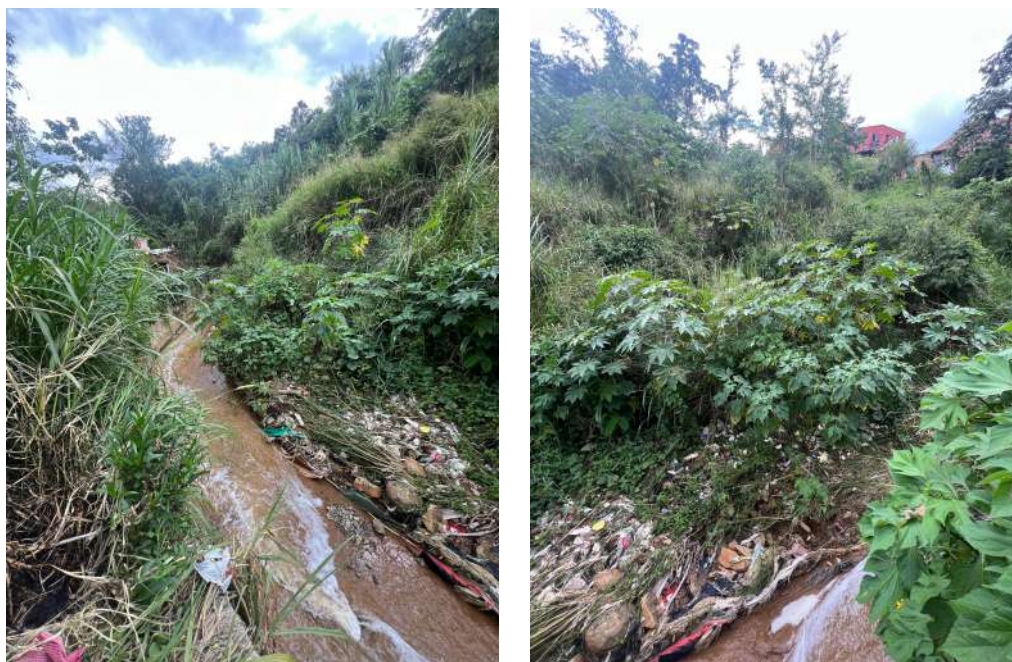
Figura 8: Fotografía registrada en sitio el 13 de junio de 2024. Se observa un flujo normal de agua en el drenaje, con ausencia de una de las caras laterales de la obra de conducción hidráulica debido al material depositado durante la generación del evento. No se evidencian nuevos desprendimientos de material.

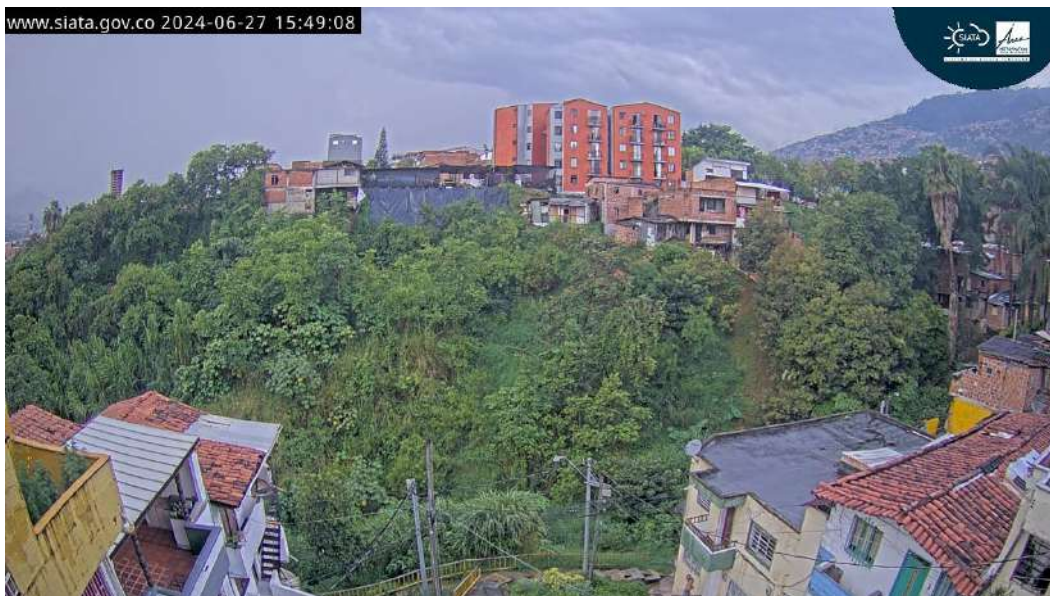
Figura 9: Fotografía registrada por la cámara de monitoreo registrada el 27 de junio de 2024. Se observa la recuperación de la cobertura vegetal en la zona afectada. Sin evidencia de nuevos desgarres que indiquen la reactivación del movimiento en masa.
