Detalles de la calle de Almafuerte y Oran

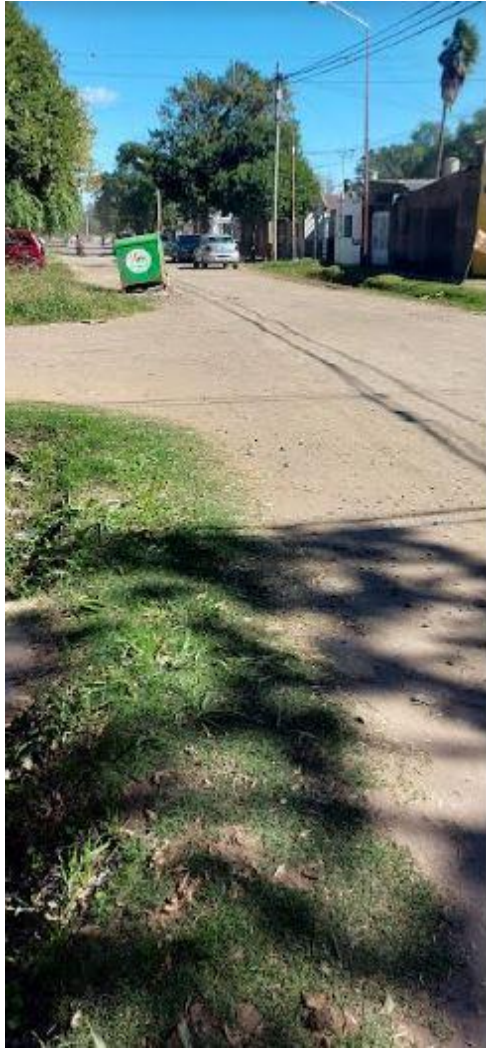
Oran imagen

Ubicación:	Villa Gobernador Galvez
Dirección:	Alma Fuerte y Oran
Estado actual:	Deprecado
Problemas actuales:	<p>Las calles de tierra, piedras y vidrios son una fuente constante de problemas para los residentes y visitantes de la zona. El mal estado de las calles, que incluye la presencia de baches y charcos de barro durante la temporada de lluvias, dificultan el tránsito de vehículos y peatones, y representan un riesgo para la seguridad vial. Además, el polvo y la suciedad que levantan los vehículos al pasar por estas calles, pueden tener un impacto negativo en la salud de las personas y el medio ambiente. En este sentido, es importante considerar medidas para mejorar el estado y la accesibilidad de estas vías, como el asfaltado, la construcción de aceras, el mejoramiento del sistema de drenaje y la instalación de señalización y marcado de tráfico, entre otras soluciones.</p>
Detalles de renovación:	<p>Nivelación y compactación del suelo: para mejorar la superficie de la calle, se puede nivelar y compactar el suelo para eliminar baches y reducir la formación de charcos cuando llueve. Reemplazo de la capa superior de la calle: se puede reemplazar la capa superior de la calle con asfalto o concreto para proporcionar una superficie más resistente y duradera. Mejoras de drenaje: se puede agregar o mejorar el sistema de drenaje para evitar que la calle se inunde durante la temporada de lluvias. Construcción o reparación de aceras: se pueden construir nuevas aceras o reparar las existentes para mejorar la seguridad y accesibilidad para los peatones. Mejoras de iluminación: se pueden instalar luces adicionales para mejorar la visibilidad y la seguridad durante la noche. Señalización y marcado de la calle: se pueden instalar señales y marcas de tráfico para guiar el flujo de vehículos y aumentar la seguridad en la calle.</p>
