Detalles de la calle de Almafuerte y Oran

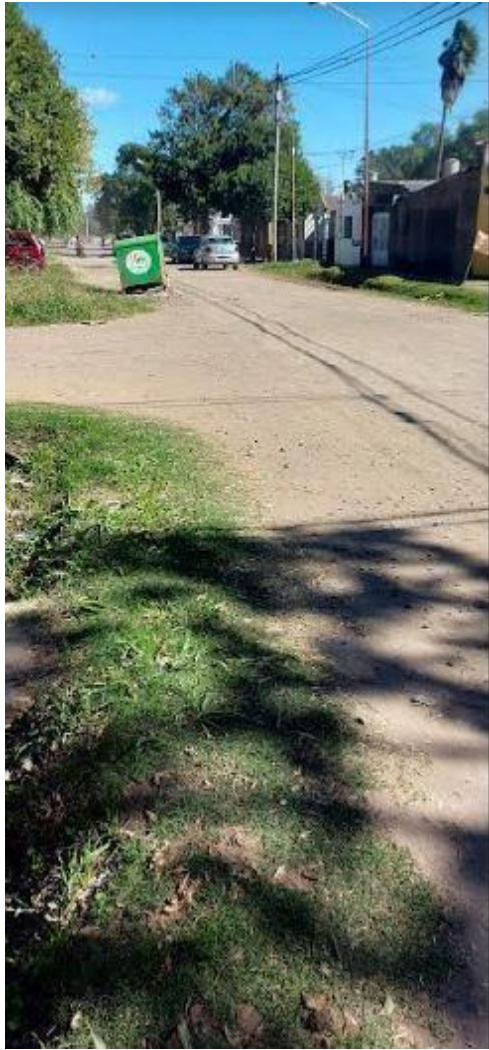
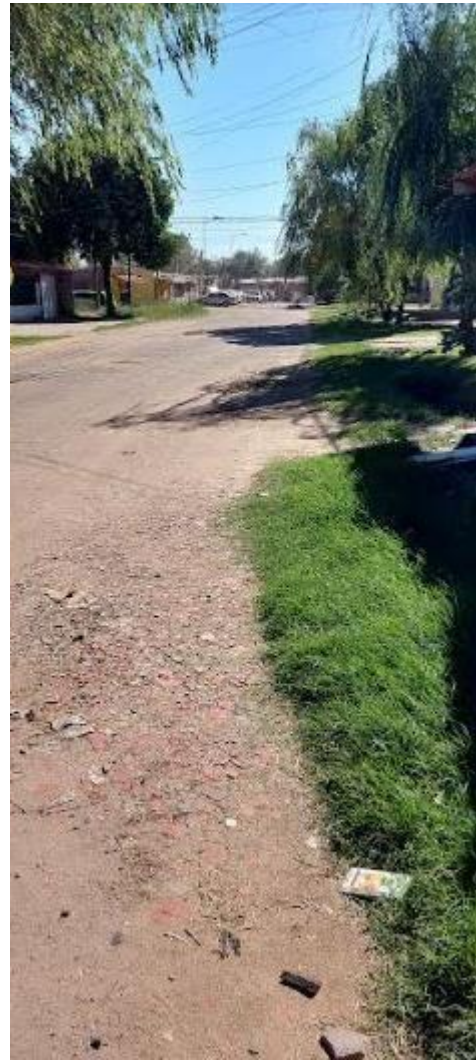
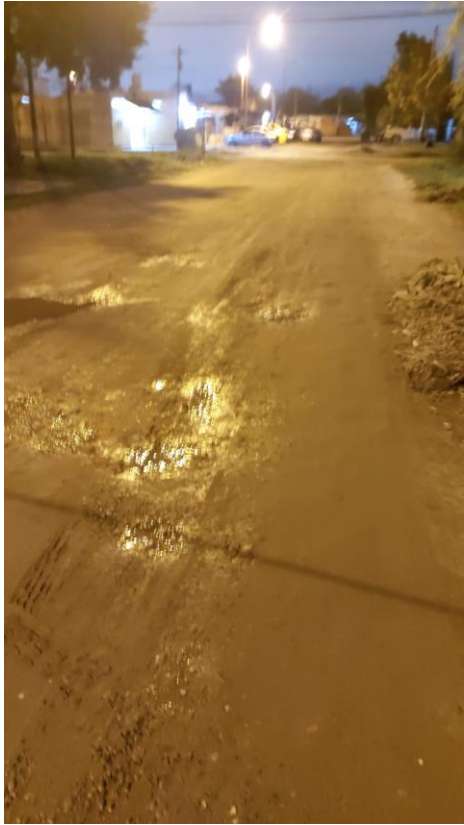
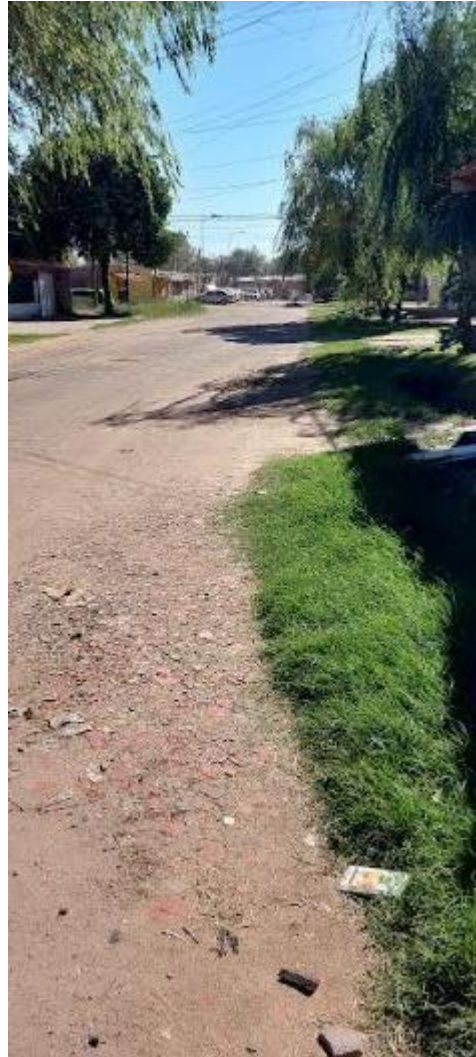
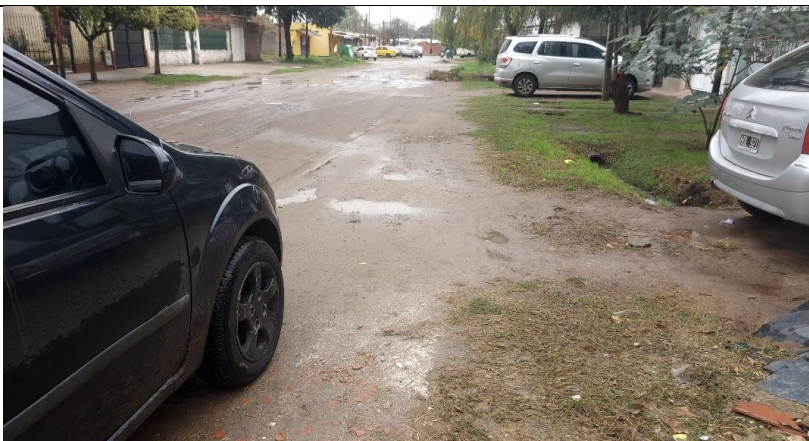
imagen

Ubicación:	Villa Gobernador Galvez
Dirección:	Alma Fuerte y Oran
Estado actual:	Deprecado
Problemas actuales:	<p>Las calles de tierra, piedras y vidrios son una fuente constante de problemas para los residentes y visitantes de la zona. El mal estado de las calles, que incluye la presencia de baches y charcos de barro durante la temporada de lluvias, dificultan el tránsito de vehículos y peatones, y representan un riesgo para la seguridad vial. Además, el polvo y la suciedad que levantan los vehículos al pasar por estas calles, pueden tener un impacto negativo en la salud de las personas y el medio ambiente. En este sentido, es importante considerar medidas para mejorar el estado y la accesibilidad de estas vías, como el asfaltado, la construcción de aceras, el mejoramiento del sistema de drenaje y la instalación de señalización y marcado de tráfico, entre otras soluciones.</p>

<p>Detalles de renovación:</p>	<p>Nivelación y compactación del suelo: para mejorar la superficie de la calle, se puede nivelar y compactar el suelo para eliminar baches y reducir la formación de charcos cuando</p>
	<p>llueve. Reemplazo de la capa superior de la calle: se puede reemplazar la capa superior de la calle con asfalto o concreto para proporcionar una superficie más resistente y duradera.</p> <p>Mejoras de drenaje: se puede agregar o mejorar el sistema de drenaje para evitar que la calle se inunde durante la temporada de lluvias.</p> <p>Construcción o reparación de aceras: se pueden construir nuevas aceras o reparar las existentes para mejorar la seguridad y accesibilidad para los peatones.</p> <p>Mejoras de iluminación: se pueden instalar luces adicionales para mejorar la visibilidad y la seguridad durante la noche.</p> <p>Señalización y marcado de la calle: se pueden instalar señales y marcas de tráfico para guiar el flujo de vehículos y aumentar la seguridad en la calle.</p>
