## Roco-Lokmaus®2

### - Fehlermeldung E7 -

Stand : 10.02.2007

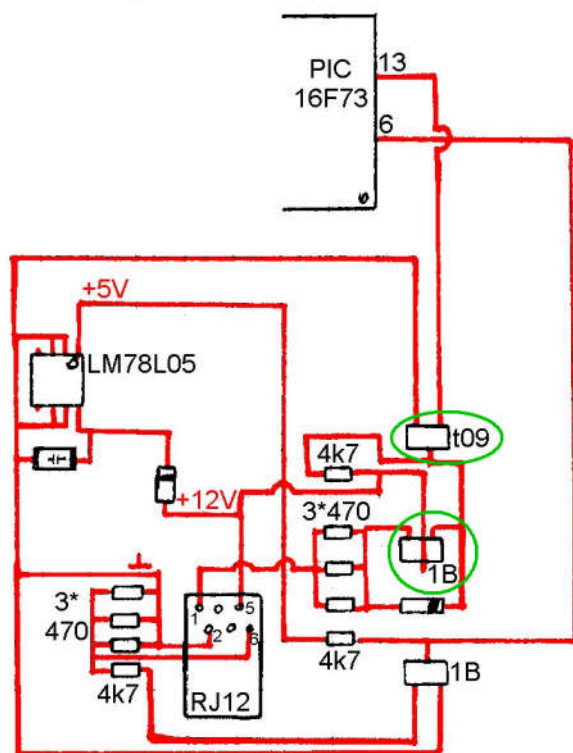
## Layoutskizze

Transistor **1B** = BC846B  
Transistor **t09** = PDTC114E

Als Verursacher des Fehlers werden im Internet sowohl der Transistor mit der Bezeichnung "t09" als auch der im Layout direkt darunter befindliche Transistor "1B" genannt (grün markiert).

Der Austausch des Transistors t09 mit einer Ersatzschaltung brachte dann den Erfolg: die Fehlermeldung verschwand, das Rocosystem war wieder funktionsfähig.

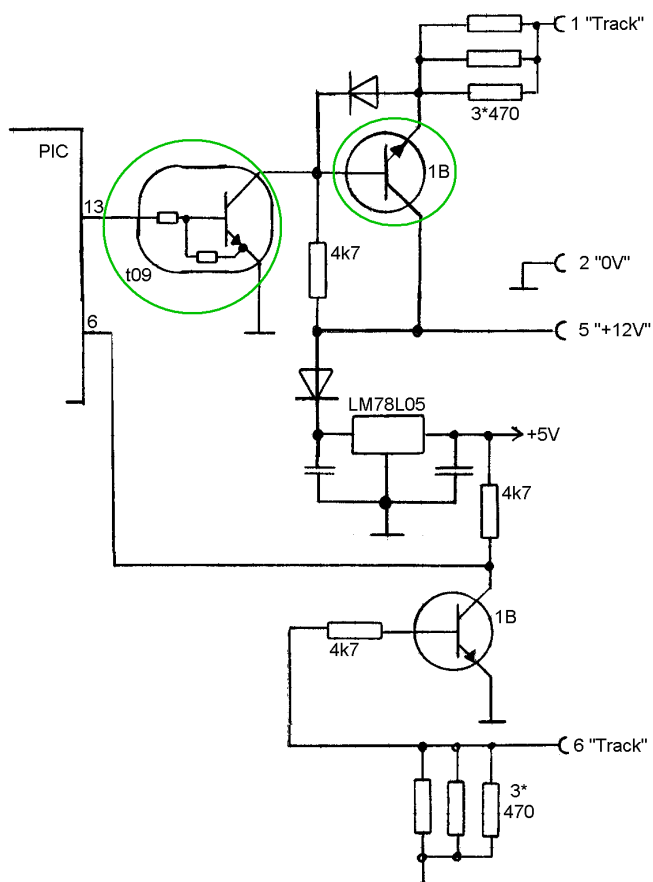
## Schaltplanausschnitt

R1, R2 = 10k  
T = BC546B

Der Transistor 1B entspricht einem BC846B(BC546B) und ist leicht zu bekommen, der Transistor t09 dagegen entspricht zwar einem BC546B, enthält aber zwei integrierte 10k-Widerstände und ist nur schwer erhältlich, kann aber leicht aus diskreten Bauteilen nachgebildet werden (siehe oben, Innenleben des t09).

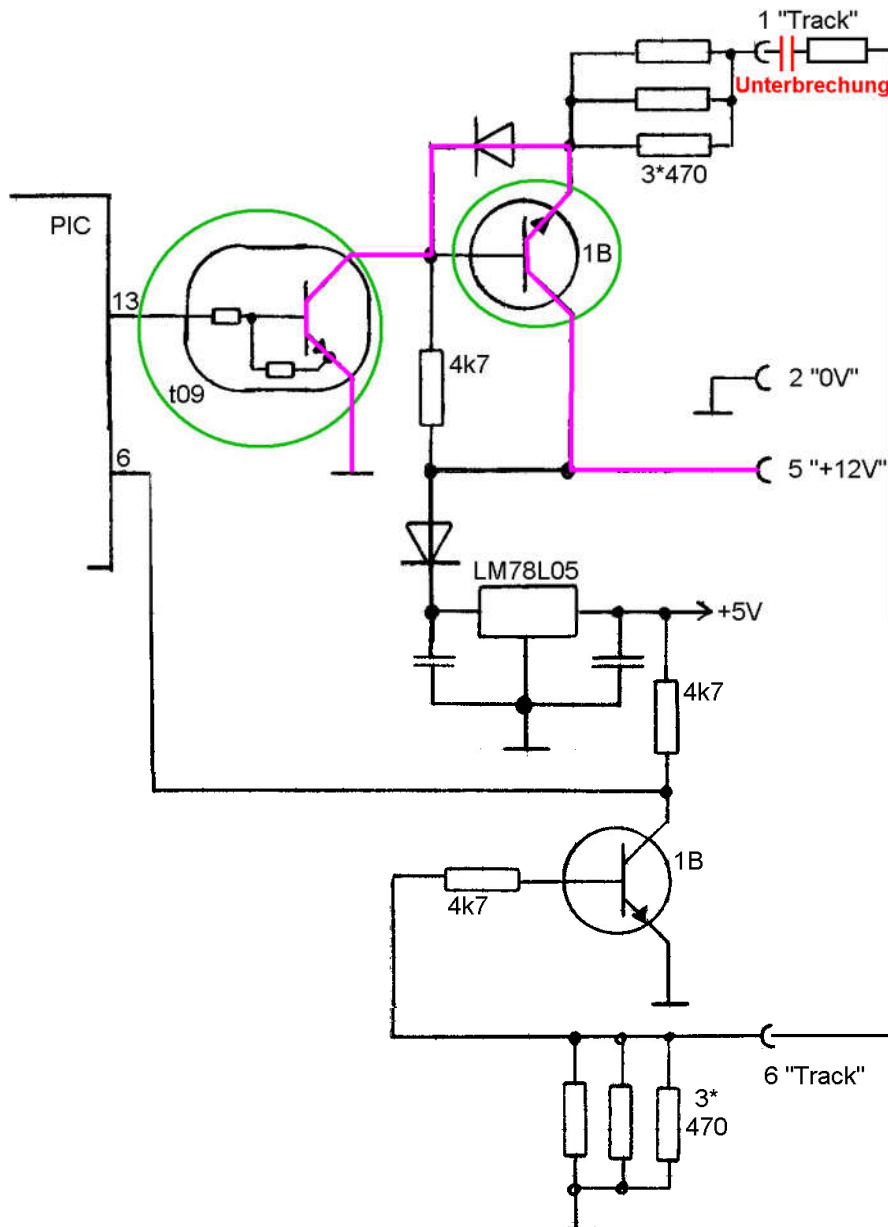
Ist das Mausekabel defekt in dem Pin 1 eine Unterbrechung aufweist, so kann der Laststrom nicht über die Gleise und Pin 6 nach GND fließen, der Strom fließt dann über die beiden Transistoren ohne weitere Strombegrenzung:

1.) nur einwandfreie Kabel verwenden

2.) immer zuerst die Mastermaus anschließen, dann den Trafo an 230V~

3.) nie ohne Mastermaus einschalten
