Informe Preliminar Mendoza

| N° DE COMUNICADO | 468 |
| Operador | Petróleos Sudamericanos |
| Yacimiento | Vizcacheras |

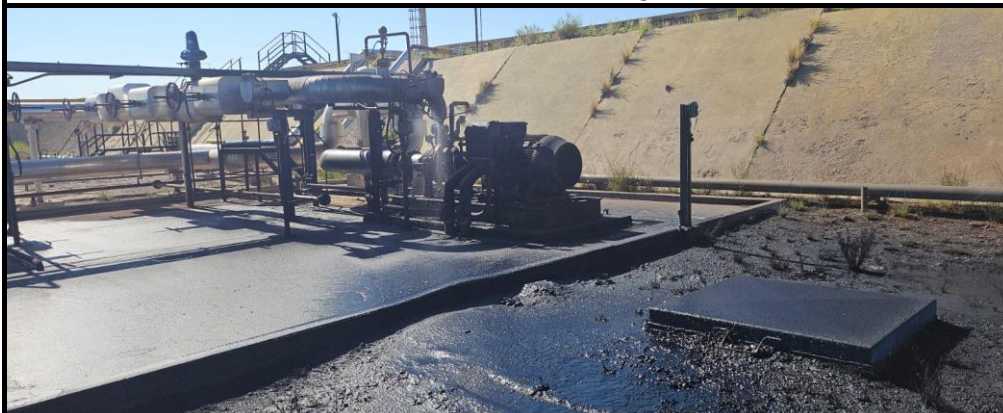
Anexo fotográfico

| N° DE COMUNICADO | 468 |
|---|--|
| Tipo de evento causante | Falla de Materiales - Corrosión |
| Descripción de la rotura y afectación | Se produce rotura en línea de impulsión de bomba despacho |

| N° DE COMUNICADO | 468 |
|---|--|
| Medidas adoptadas | Se para bomba, bloqueo de válvulas y se solicita reparación con limpieza de la zona. |

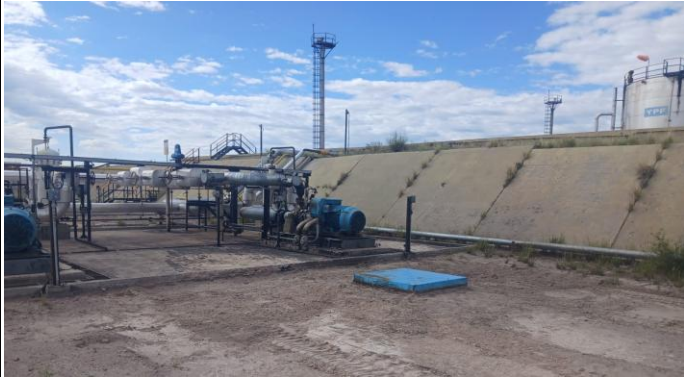
| Informe FINAL - Mendoza | |
|--|---|
| Anexo fotográfico | |

| Informe FINAL - Mendoza | |
|--|---|
| Evolución del incidente: | Se realiza la limpieza de la zona |
| Metodología de saneamiento | Se retiró material afectado |

| Informe FINAL - Mendoza | |
|--|---|
| Medidas adoptadas para evitar la recurrencia: | Se repara la cañería |
