Informe Preliminar Mendoza

INFORME DEL INCIDENTE

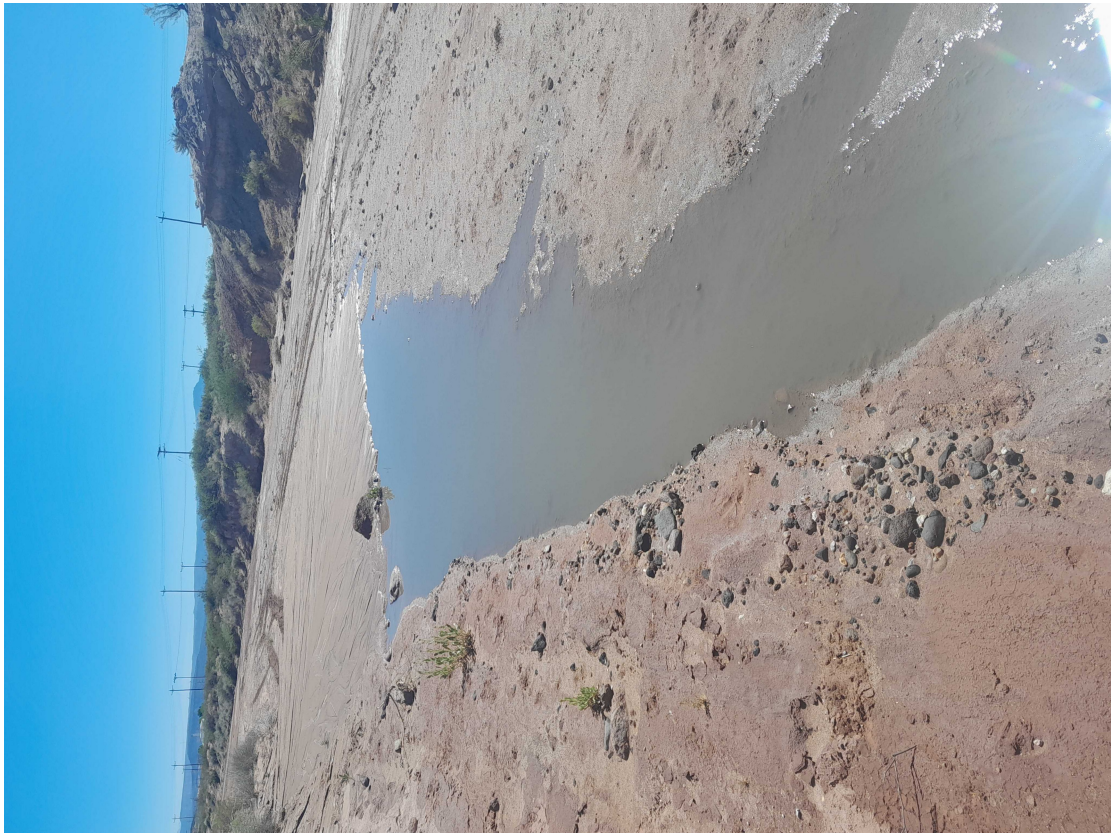
Fecha de ocurrencia:	10/10/2025
Hora de ocurrencia:	10:00
Fecha de alta de registro:	10/10/2025
Operador:	YPF S.A.
Unidad económica:	NEN - NEGOCIO NORTE
Área operativa:	PHM - PTO.HER-MOLINA
Yacimiento:	DESFILADERO BAYO
Área concesionada:	CHIHUIDO DE LA SIERRA NEGRA
Cuenca:	NEUQUINA
Provincia:	Mendoza
Tipo de permiso:	Explotación
Instalación asociada:	PLANTA AGUA DB NEUQUEN (TRASVASE DBY)
Nombre de la instalación:	YPF.NQ.DB.A-3 (MARGINAL) / POZO INYECTOR
Tipo de instalación:	CAÑERÍA CONDUCCIÓN
Subtipo de instalación:	Cañería conducción Agua
Subtipo de incidente:	DERRAME DE AGUA DE PRODUCCIÓN
Tipo de evento causante:	FALLA DE MATERIALES
Subtipo de evento causante:	CORROSION
Magnitud del Incidente:	Menor
Descripción:	Se observa perdida en linea conducción pozo sumidero DB.X-3

Área m2:	1250.00
Recursos afectados:	Suelo, Cauce aluvional
Descripción:	Se produce perdida de agua en caño camisa afectando cauce aluvional.-

Medidas adoptadas:	Se observa perdida , se cierra valvula de linea y de bca de pozo.-
--------------------	--
