### Informe Preliminar Mendoza

| N° DE COMUNICADO | 576 |
| Instalación asociada | Cañería control colector 2A-C |

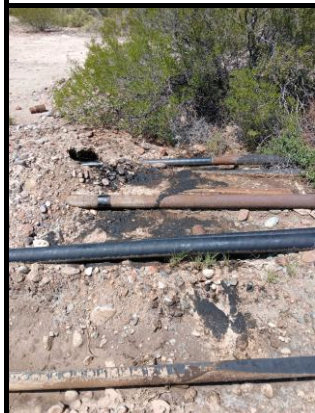
| N° DE COMUNICADO | 576 |
|---|---|
| Tipo de evento causante | Otros - Corrosión |
| Descripción de la rotura y afectación | Se produce la rotura de la cañería de cañería control del colector 2A-C 4VM. El derrame afecta el suelo alrededor de la rotura. |

| N° DE COMUNICADO | 576 |
|---|---|
| Medidas adoptadas | Se saca de servicio la instalación, se solicita evacuar cañería, se solicita la reparación y la limpieza del área afectada |
