Informe Preliminar Mendoza

| N° DE COMUNICADO | 573 |
| Instalación asociada | Bateria 1 ECP |
| Tipo de instalación | Línea de control de colector ECP-71 |

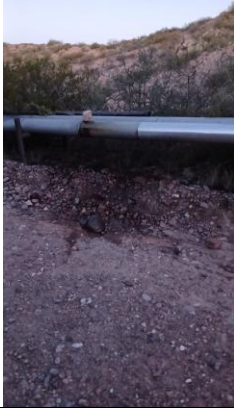
| Anexo fotográfico | |

| Tipo de evento causante | Otros - Corrosión |
| Descripción de la rotura y afectación | Se produce pinchadura aérea en línea de control del colector ECP-71, entre los pozos ECP.a-7 y ECP-11. |

| Medidas adoptadas | Se solicita la reparación y limpieza del área afectada |
