Informe Preliminar Mendoza

N° DE COMUNICADO	571
Fecha de ocurrencia	17/2/2026
Hora de ocurrencia	11:00hs
Operador	Petróleos Sudamericanos
Área operativa / concesión	La Ventana
Yacimiento	Río Tunuyán
Cuenca	Cuyana
Provincia	Mendoza
Tipo de permiso	Explotación
Instalación asociada	Batería Río tunuyan
Tipo de instalación	Cañería control colector N°1
Subtipo de incidente	Crudo
Tipo de evento causante	Otros - Corrosión
Magnitud del Incidente	Menor
Descripción de la rotura y afectación	La rotura se produce en de cañería de control de colector N°1 de Batería Río tunuyan, La perdida afecta suelo de camino principal.-
Coordenadas x (latitud - S)	33°17'17,72"
Coordenadas y (Longitud - O)	68°42'14,97"
Concentración de hidrocarburo (ppm)	Mayor a 50ppm
Volumen m³ derramado	2,5
% AGUA DERRAMADO	97
Volumen m³ recuperado	0
Área m²	150
Medidas adoptadas	Se aplica el rol, se solicita evacuar cañería, y realizar limpieza de la zona afectada.
Recursos afectados (Marcar con X)

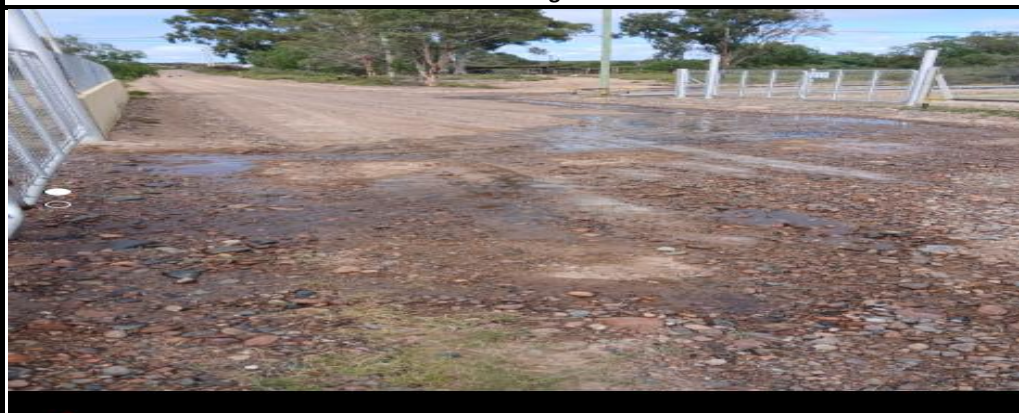
Anexo fotográfico

Suelo	x
Cauce aluvional	
Agua superficial	
Vegetacion	
Otros
