**Informe Preliminar Mendoza**

<b>N° DE COMUNICADO</b>	<b>541</b>
Fecha de ocurrencia	5/2/2026
Hora de ocurrencia	01:00
Operador	Petróleos Sudamericanos
Área operativa / concesión	La Ventana
Yacimiento	Vaca Muerta
Cuenca	Cuyana
Provincia	Mendoza
Tipo de permiso	Explotación
Instalación asociada	Cañería de conducción VM-171
Tipo de instalación	Cañería de conducción
Subtipo de incidente	Crudo
Tipo de evento causante	Otros - Corrosión
Magnitud del Incidente	Menor
Descripción de la rotura y afectación	La rotura de la cañería se produce antes de la llegada al colector en la cañería de control. Afecta el suelo alrededor de la rotura y corre unos metros hasta una depresión del terreno.
Coordenadas x (latitud - S)	33° 27' 13"
Coordenadas y (Longitud - O)	68° 36' 86"
Concentración de hidrocarburo (ppm)	Mayor a 50ppm
Volumen m <sup>3</sup> derramado	3,2
% AGUA DERRAMADO	90
Volumen m <sup>3</sup> recuperado	0
Área m <sup>2</sup>	300
Medidas adoptadas	Se saca de servicio la instalación, se solicita evacuar cañería, se solicita la reparación y la limpieza del área afectada

Informe FINAL - Mendoza	
<b>N° DE COMUNICADO</b>	<b>541</b>
<b>Medidas adoptadas:</b>	Se saca de servicio la instalación,

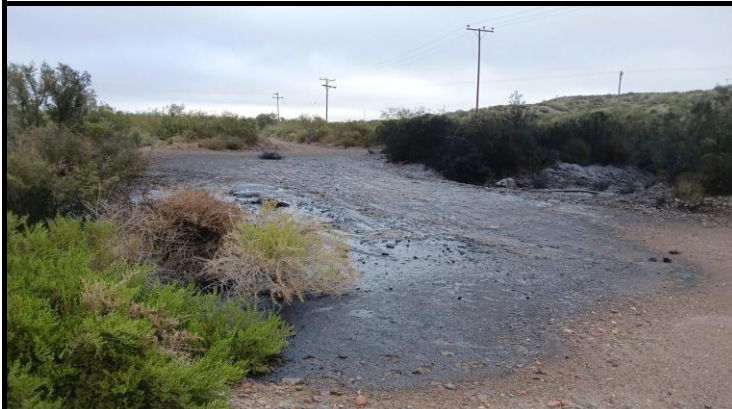
**Anexo fotográfico**

<b>Recursos afectados (Marcar con X)</b>	
Suelo	x
Cauce aluvional	
Agua superficial	
Vegetación	x
Otros
