## Informe Preliminar Mendoza

<b>N° DE COMUNICADO</b>	<b>570</b>
<b>Fecha de ocurrencia</b>	17/2/2026
<b>Hora de ocurrencia</b>	04:30
<b>Operador</b>	Petróleos Sudamericanos
<b>Área operativa / concesión</b>	Barrancas
<b>Yacimiento</b>	Barrancas
<b>Cuenca</b>	Cuyana
<b>Provincia</b>	Mendoza
<b>Tipo de permiso</b>	Explotación
<b>Instalación asociada</b>	Batería 2BN
<b>Tipo de instalación</b>	Línea de admisión de bombas de despacho
<b>Subtipo de incidente</b>	Crudo
<b>Tipo de evento causante</b>	Falla de Materiales - Corrosión
<b>Magnitud del Incidente</b>	Menor
<b>Descripción de la rotura y afectación</b>	Se produce pinchadura aérea en línea de 8" de admisión de bombas de despacho de batería 2BN.
<b>Coordenadas x (latitud - S)</b>	33°07'48,57"
<b>Coordenadas y (Longitud - O)</b>	68°47'09,96"
<b>Concentración de hidrocarburo (ppm)</b>	Mayor a 50ppm
<b>Volumen m<sup>3</sup> derramado</b>	0,5
<b>% AGUA DERRAMADO</b>	95
<b>Volumen m<sup>3</sup> recuperado</b>	0

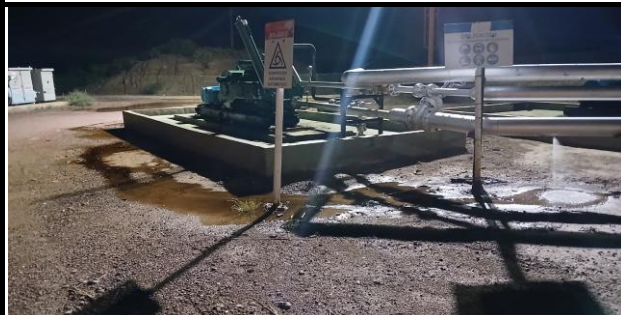
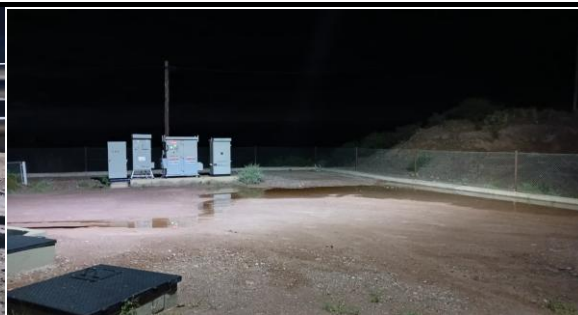
<b>Área m<sup>2</sup></b>	50
<b>Medidas adoptadas</b>	Una vez detectada la pérdida, recorredor procede a parar el bombeo y regular producción para atenuar la pérdida. Se activan recursos para reparar a primera hora.
<b>Recursos afectados (Marcar con X)</b>	
<b>Suelo</b>	<b>X</b>
<b>Cauce aluvional</b>	
<b>Agua superficial</b>	
<b>Vegetación</b>	
<b>Otros</b>
