Informe Preliminar Mendoza

INFORME DEL INCIDENTE

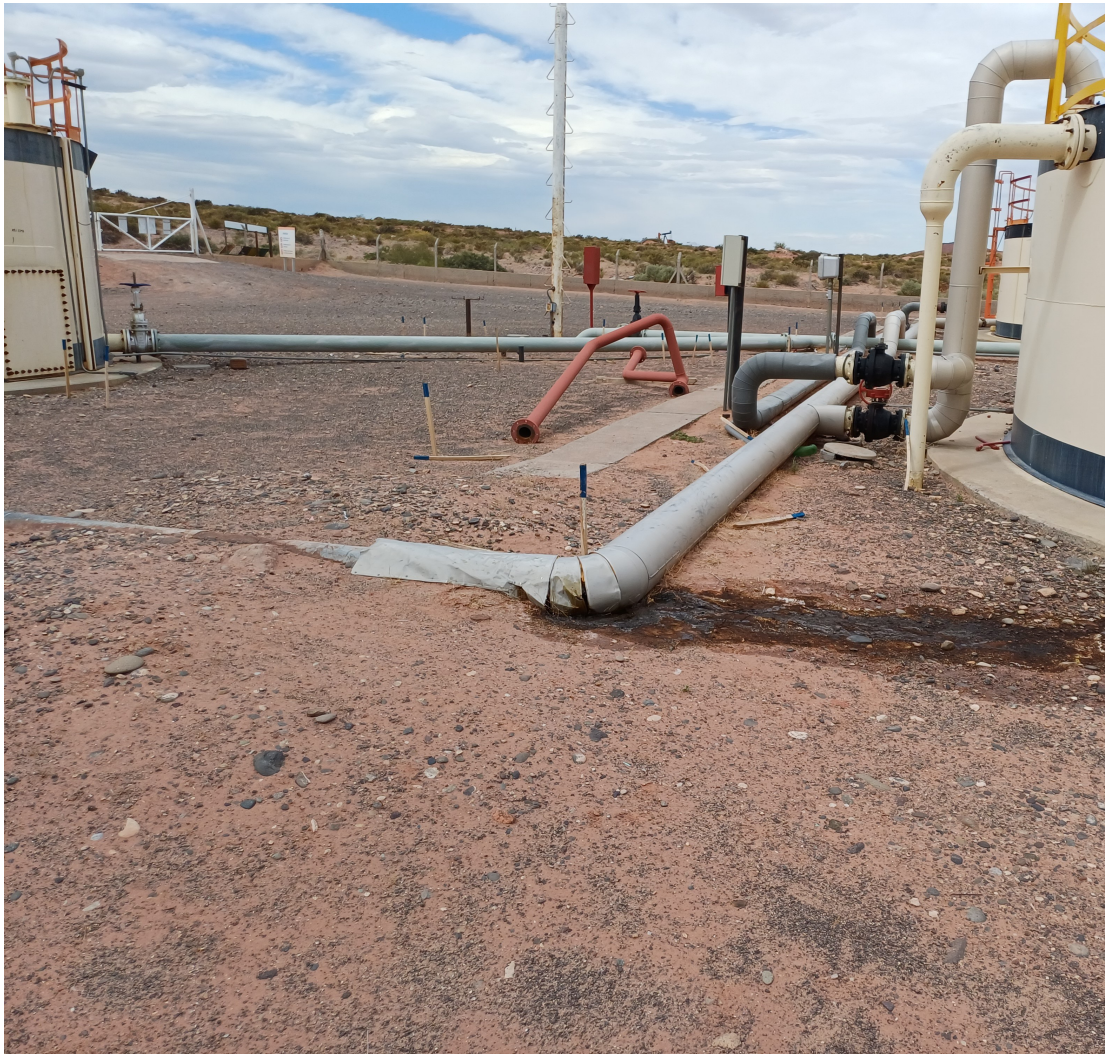
Fecha de ocurrencia:	17/02/2026
Hora de ocurrencia:	16:35
Fecha de alta de registro:	17/02/2026
Operador:	YPF S.A.
Unidad económica:	NEN - NEGOCIO NORTE
Área operativa:	EPC - EL PORTÓN-CAM
Yacimiento:	PASO DE LAS BARDAS NORTE
Área concesionada:	PASO DE LAS BARDAS NORTE
Cuenca:	NEUQUINA
Provincia:	Mendoza
Tipo de permiso:	Explotación
Instalación asociada:	BATERIA N° 1 PASO BARDA
Nombre de la instalación:	TANQUE GENERAL
Tipo de instalación:	BATERIA
Subtipo de instalación:	R.A. TANQUES
Subtipo de incidente:	DERRAME DE CRUDO
Tipo de evento causante:	FALLA DE MATERIALES
Subtipo de evento causante:	CORROSION
Magnitud del Incidente:	Menor
Descripción:	Se observa perdida en línea de ingreso a tanque general, debido a pequeño pitting en la misma.

Área m2:	3.00
Recursos afectados:	Suelo
Descripción:	Fluido afecta suelo en sector de ingreso a tanque general.

Medidas adoptadas:	Se activa rol y se cierre válvulas aguas arriba, se generan aviso para reparación y saneamiento de zona afectada.
--------------------	---
