# Untersuchung Rauschverhalten

X-106 mit Empfindlichkeit 0...30 $\mu\text{E}$ ; Vergossen

6. August 2023

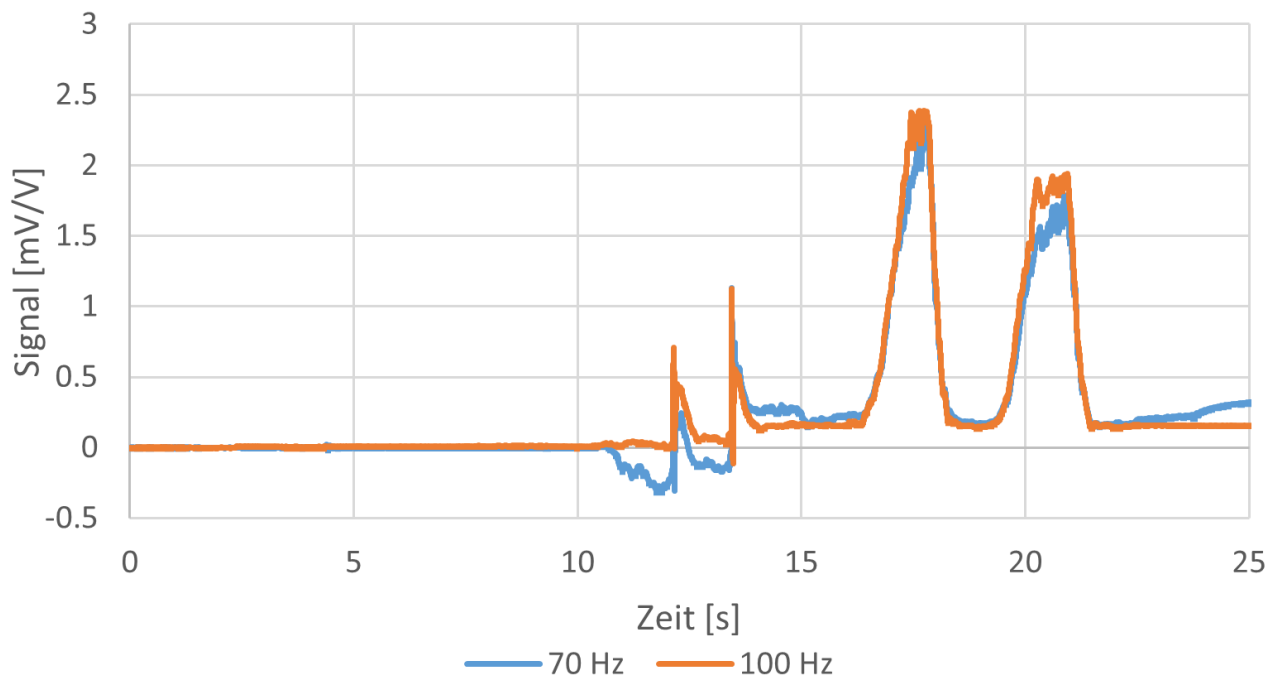
Abbildung 1: Lastverlauf

Es fällt auf, dass die Sensoren ab der ersten Belastung (nach rund 10 Sekunden) ein schlechtes Return-to-zero-Verhalten aufweisen. Bereits nach den geringen anfänglichen Belastungen von 0.5 ... 1 mV/V weichen beide Sensoren um rund 0.1 mV/V vom eigentlichen Nullpunkt ab. Dieses Verhalten konnte bei den Messungen vor Abgleich & Verguss nicht festgestellt werden. Das Ergebniss des unvergossenen Sensors mit 100Hz Eckfrequenz ist zum Vergleich in der Abbildung 2 nochmal dargestellt.

Um einen Messfehler auszuschließen, sollte die Messung allenfalls rasch reproduziert werden. Für diese Messungen wurde das Mess-Setup einige Stunden vor der eigentlichen Messung aufgebaut. Die DuTs wurden permanent gespiesen und waren zum Zeitpunkt der Messung deutlich erwärmt. Im Falle einer Messwiederholung sollte daher gleich zu Beginn eine Messung durchgeführt werden (wenn die Sensorik / Elektronik noch kalt ist) und diese Messung dann nach einigen Stunden wiederholt werden. Aus diesem Ansatz könnten Erkenntnisse zum Aufwärmverhalten gewonnen werden. Weiter sollte die Software, welche auf den X-106-Prints läuft,

überprüft werden. Eventuell kommt das periodische Springen der Nullpunkte auf der digitalen Seite des Signalprocessings zu Stande.

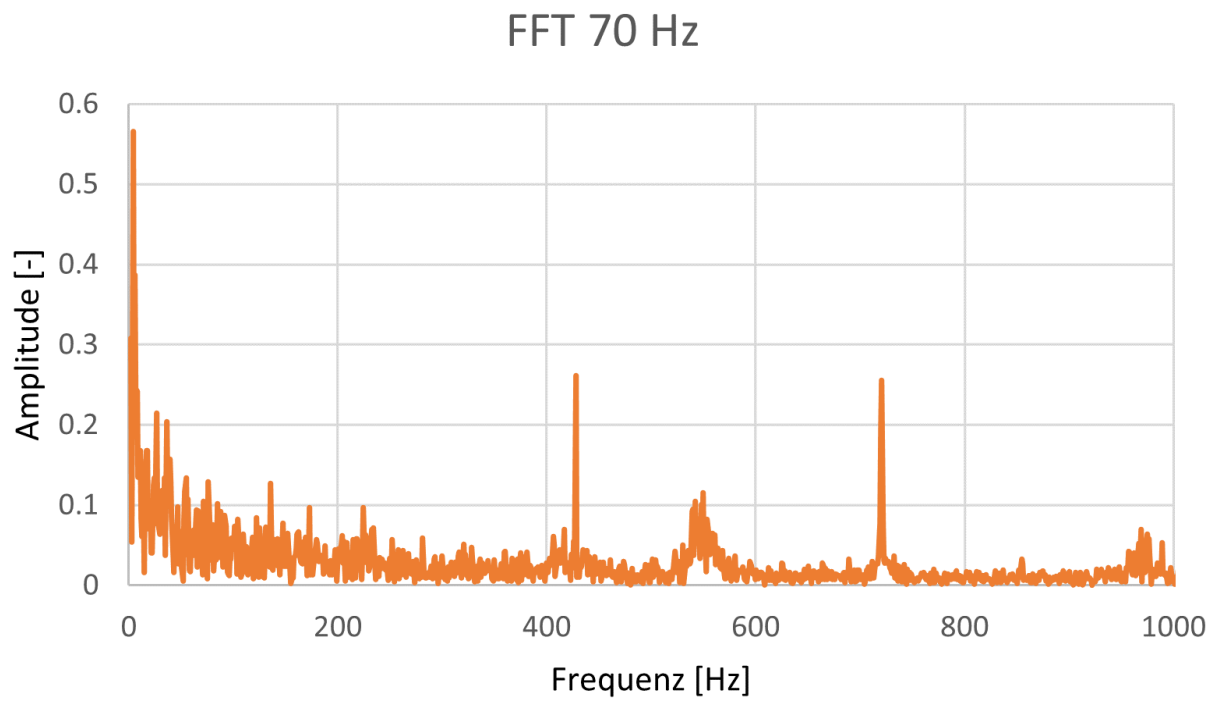
Abbildung 3: FFT 70 Hz Rauschen NP

Die Gegenüberstellung zeigt, dass das DuT mit Eckfrequenz 70 Hz im Allgemeinen alle Frequenzanteile über 70 Hz stärker dämpft als jenes mit Eckfrequenz 100 Hz und erfüllt somit die Erwartungen. Auffallend ist jedoch, dass beide DuTs klare Peaks bei rund 440 und 720 Hz aufweisen.

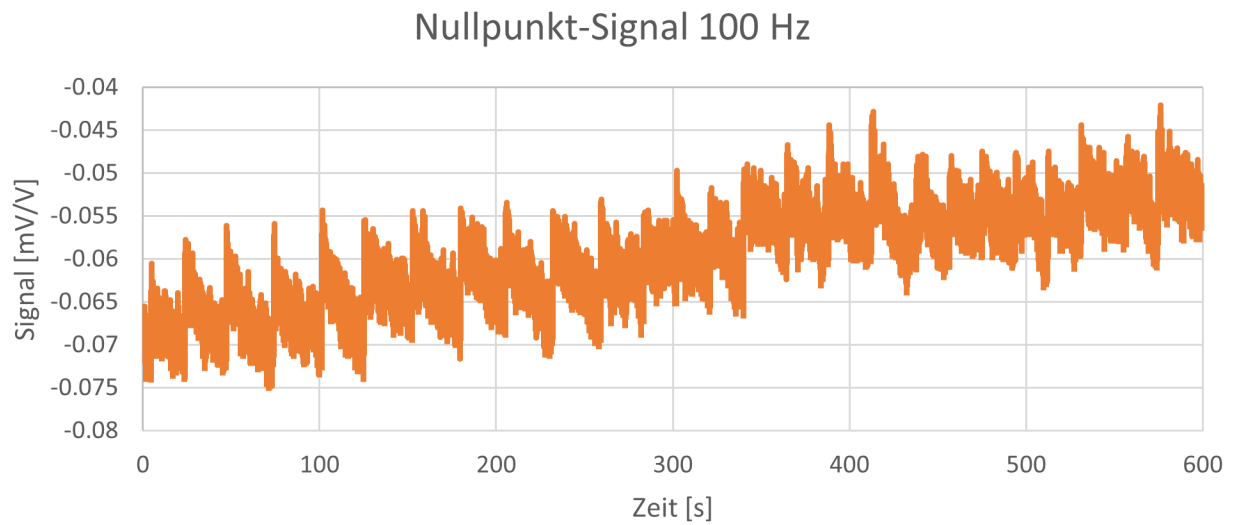
Abbildung 6: Nullpunkt-Verlauf 100Hz über 10min (600s)

Aufgrund von Feedback aus der Fertigung bezüglich instabilen Nullpunkten sowie Beobachtungen aus Abbildung 1 wurde der Nullpunkt der DuTs zusätzlich über einen Zeitraum von 10 Minuten aufgezeichnet. Die Messungen sind den Abbildung 6 und 7 zu entnehmen. Beide DuTs weisen einen deutlichen Nullpunktdrift von  $\Delta S_{NP,100Hz} \approx 2^{mV}/V$  respektive  $\Delta S_{NP,70Hz} \approx 1^{mV}/V$  auf

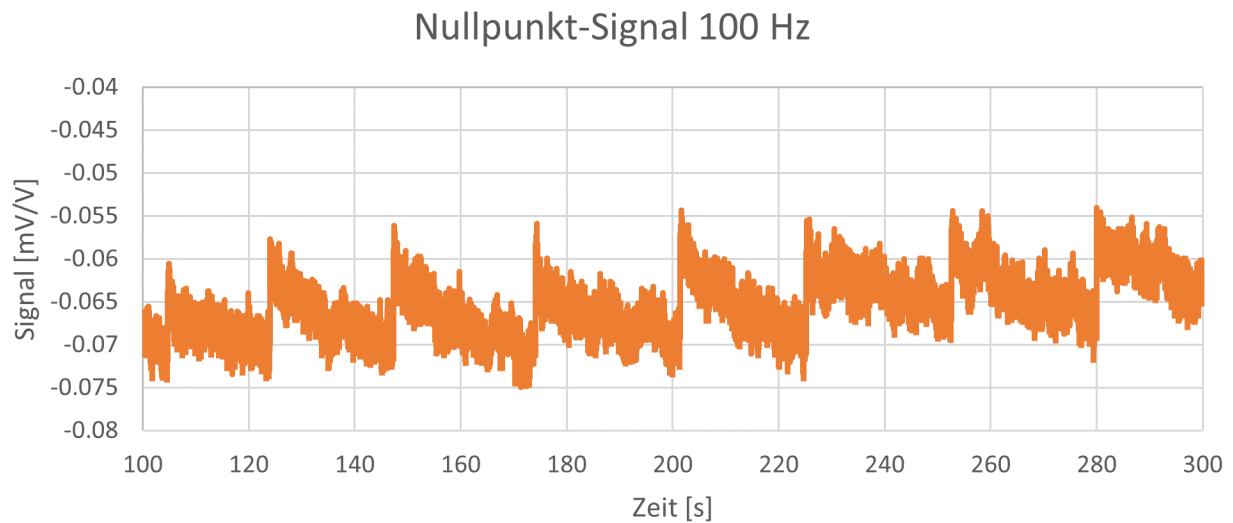
Abbildung 8: Nullpunkt-Verlauf 100Hz über 200s (Ausschnitt aus obigem Bild)

Weiter zeigen die beiden obigen Messungen, dass der Nullpunkt periodisch springt. Dieser Effekt ist für den Zeitraum von 200 Sekunden (ab Sekunde 100) der obigen Messungen untenstehend nochmal dargestellt. Aus diesen Abbildungen kann eine Periodizität von  $T_{NP,100Hz} \approx 25s$  sowie  $T_{NP,70Hz} \approx 40s$  ermittelt werden. Innerhalb dieser Perioden fällt der Nullpunkt jeweils um rund  $0.01mV/V$  ab, wobei das Signal über längere Zeiträume aufgrund der Sprünge insgesamt leicht steigt.
