Reporte de Inspección

Número:	1	Tipo:	LST-OVI-73510
Fecha:	4-07-2020	Piloto:	Sergio Obregón
Coordenadas:	X: -109.8840750200 Y: 27.7712667270	Compañía:	CFE

Número:	4	Tipo:	LST-OVI-73510
Fecha:	4-07-2020	Piloto:	Sergio Obregón
Coordenadas:	X: -109.9034386036 Y: 27.8090938065	Compañía:	CFE

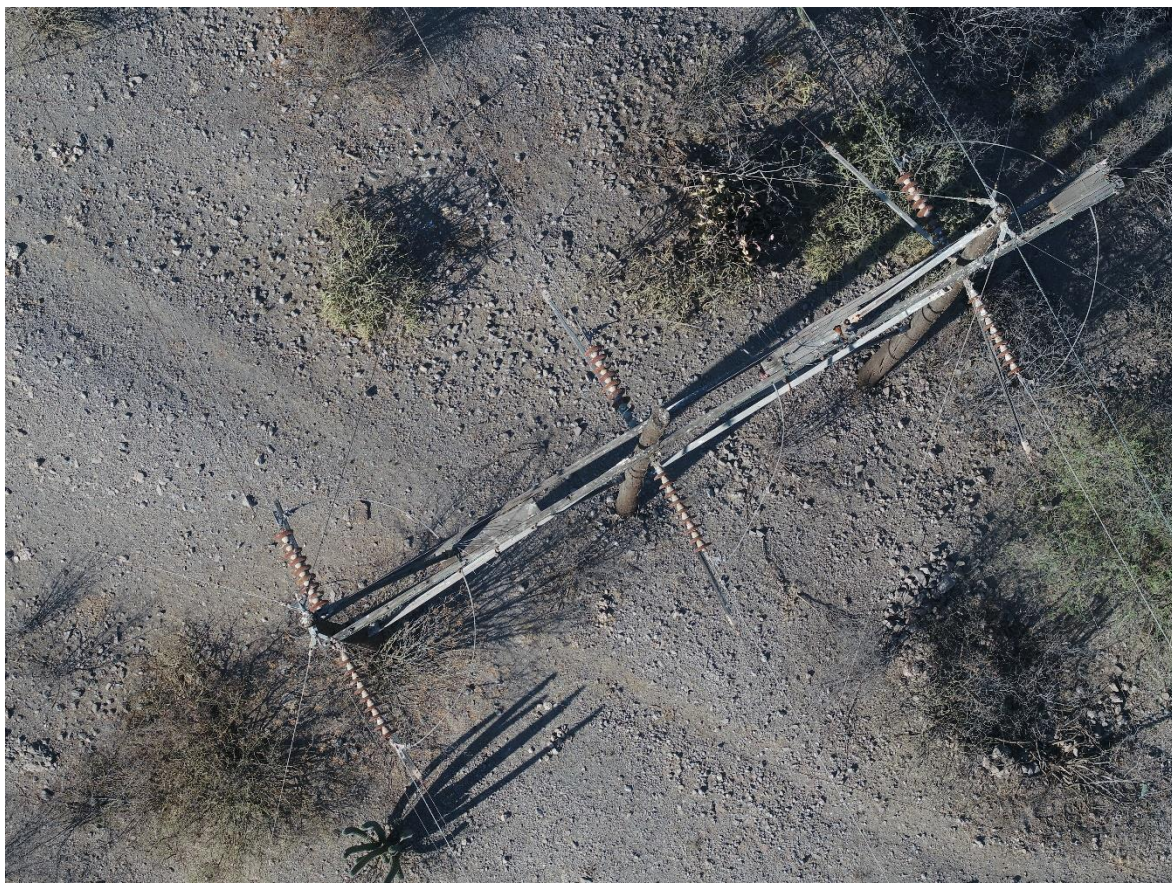
Imagen RGB

- Estructura dañada.

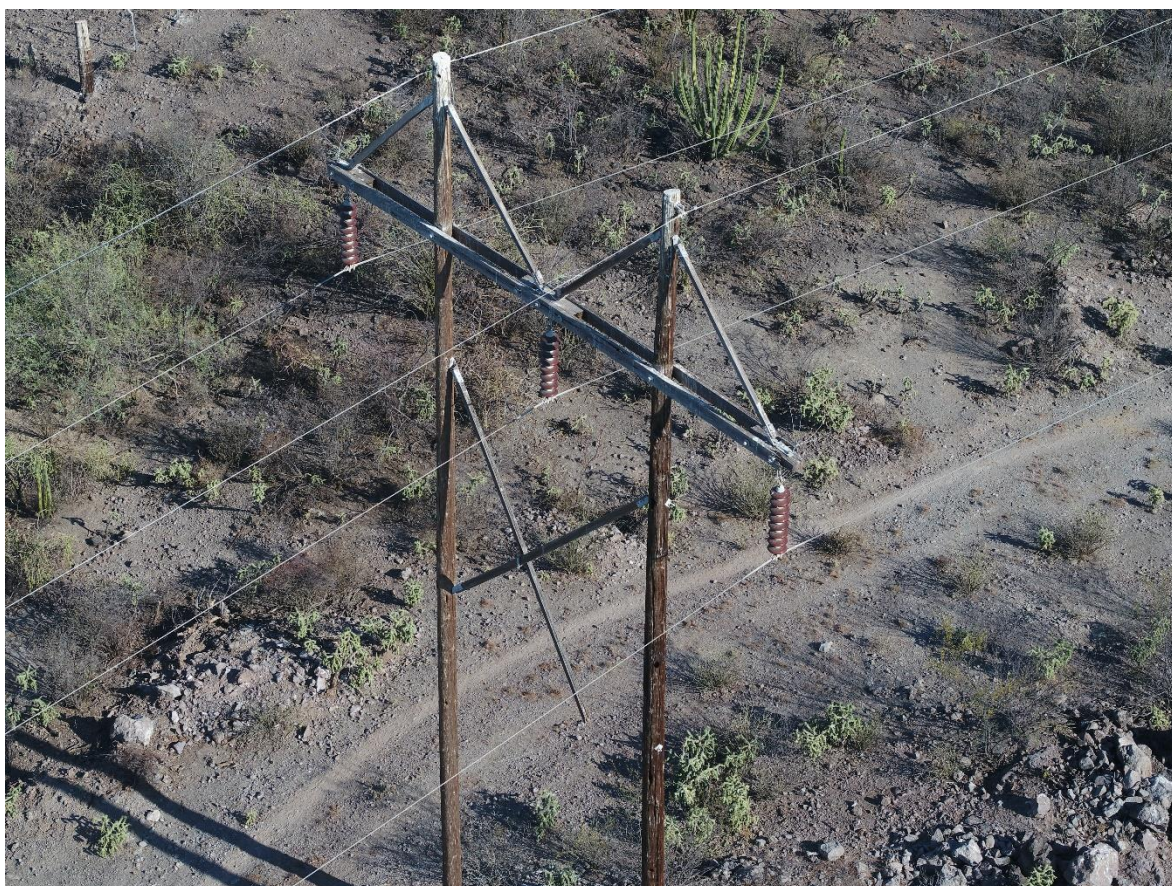
Imagen RGB

- Estructura dañada.
