# Reporte de Inspección

Fecha:	10-Jun-20	Coordenadas:	27°25'37.12"N 109°55'30.97"O	Compañía:	CFE
Tipo de Torre:	110	Número de Torre:	042	Piloto:	Sergio Obregón

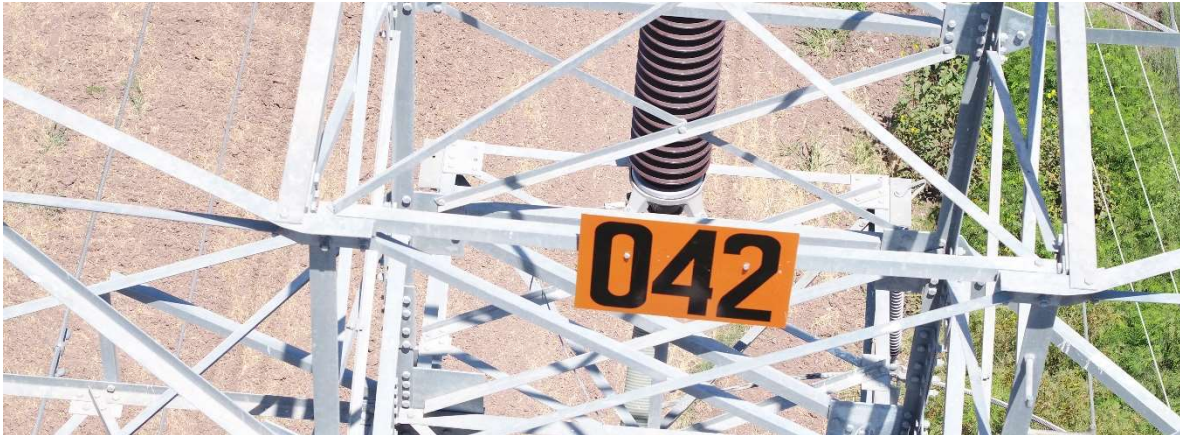
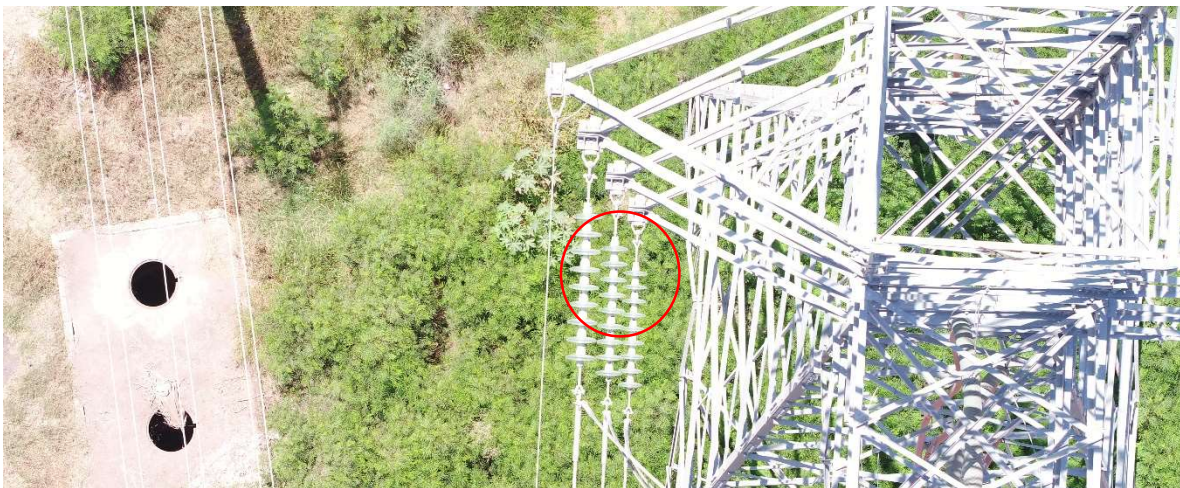
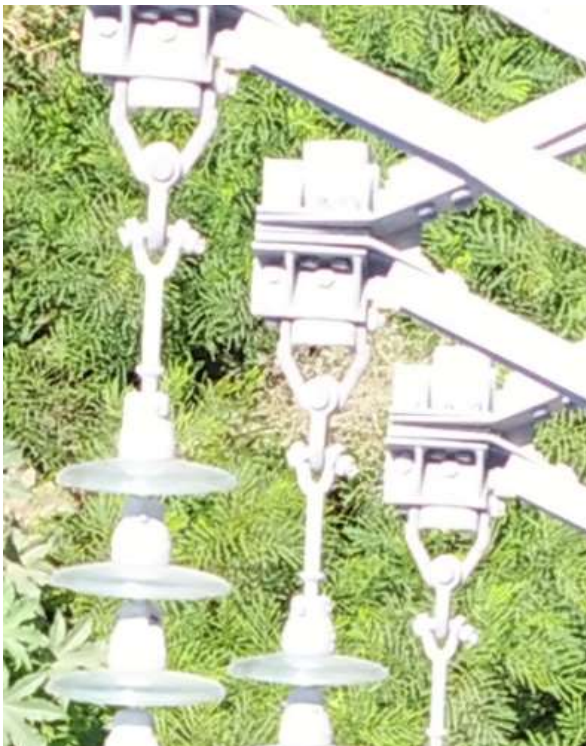
Tornillo con deformación por exceso de esfuerzo en conexión **A1, B1, C1.**

**Tornillos o pernos que adquieren deformación por exceso de esfuerzos cortantes constantes en las uniones.**
