RELATÓRIO SOBRE O RECEBIMENTO DO SERVIÇO DE REDES REALIZADO NO CFP MBI EM ITACOATIARA REALIZADO NO PERÍODO DE 26 A 28/08/2015

Serviço: Interligação da rede de dados entre os prédios antigo e novo do CFP MBI.

Local de realização: CFP MBI – Itacoatiara.

Data: 26 a 28 de agosto de 2015.

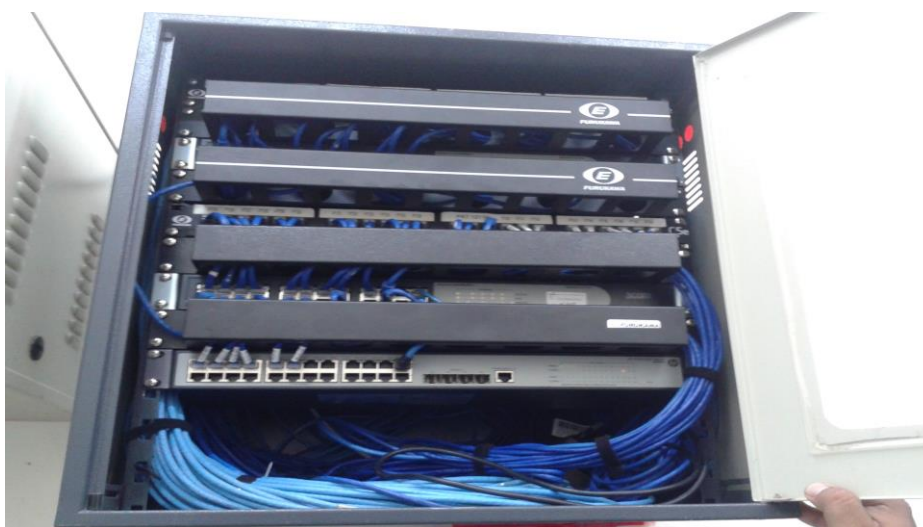
Foto 1: Rack localizado no prédio antigo recebendo todos os cabos do prédio novo.

Os cabos do prédio novo chegam no rack localizado na sala de servidores do prédio antigo conforme mostrado na foto 1.

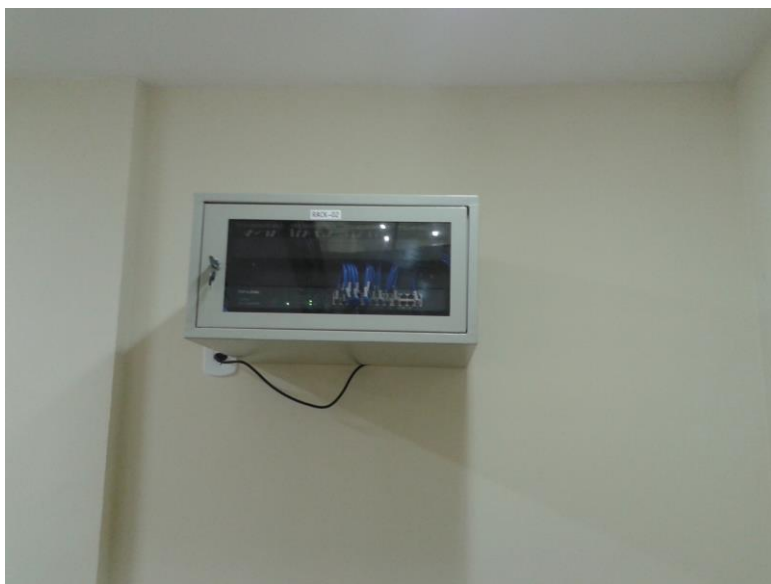
Foto 2: Rack localizado no piso térreo do prédio novo.

No rack localizado no piso térreo do prédio novo estão concentrados todos os pontos localizados neste piso. Deste rack segue um ponto para o rack localizado no prédio antigo.

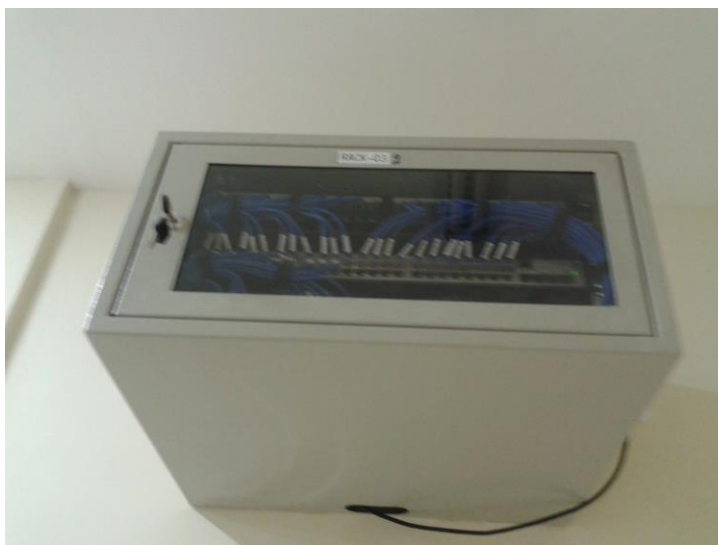
Foto 3: Rack localizado no primeiro piso do prédio novo.

No rack localizado no primeiro piso do prédio novo estão concentrados todos os pontos localizados neste piso. Deste rack seguem dois pontos para o rack localizado no prédio antigo.

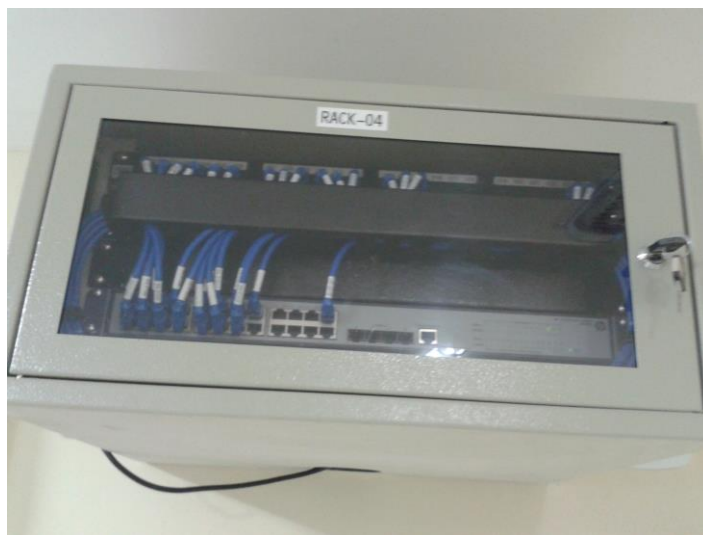
Foto 4: Rack localizado no segundo piso do prédio novo.

No rack localizado no segundo piso do prédio novo estão concentrados todos os pontos localizados neste piso. Deste rack segue um ponto para o rack localizado no prédio antigo.

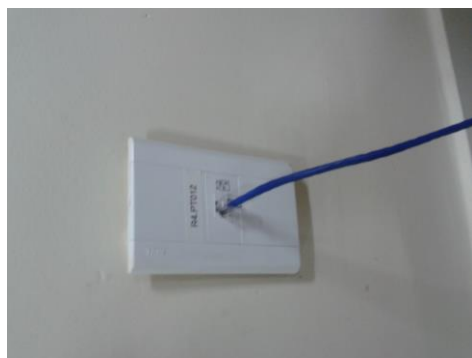
Foto 5: Ponto de rede no prédio novo

Todos os pontos da unidade foram certificados e devidamente identificados, podendo ser ativados ou desativados em qualquer momento que houver necessidade.

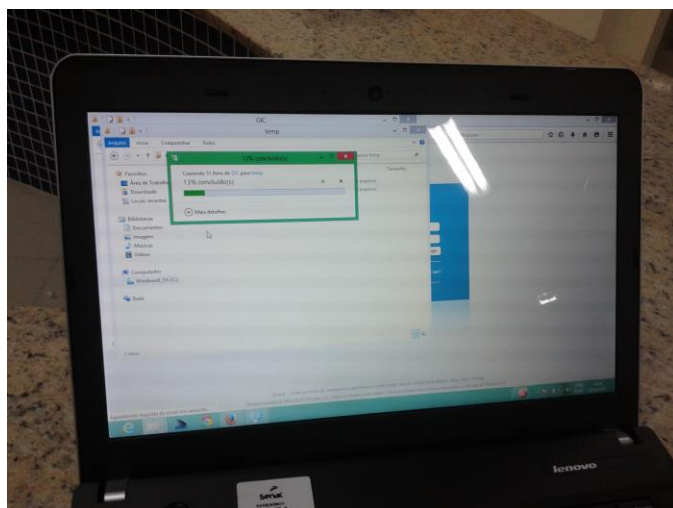
Foto 6: Teste de cópia de arquivo realizado de ponto no prédio novo.

Todos os teste relacionados a acesso as pastas e arquivos da unidade foram realizados com sucesso em todos os pontos, sendo possível se logar a rede da unidade, ter acesso às pastas e realizar tarefas como, copiar e visualizar arquivos da rede.

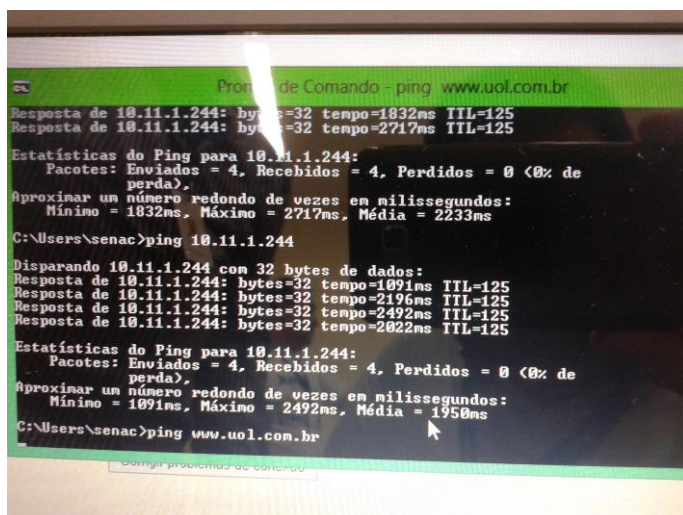
Foto 7: Teste de conexão à Internet.

O teste de conexão à internet foi realizado com sucesso, foram realizados teste de “ping” a servidores externos e internos, incluindo os servidores do SENAC AM em Manaus.

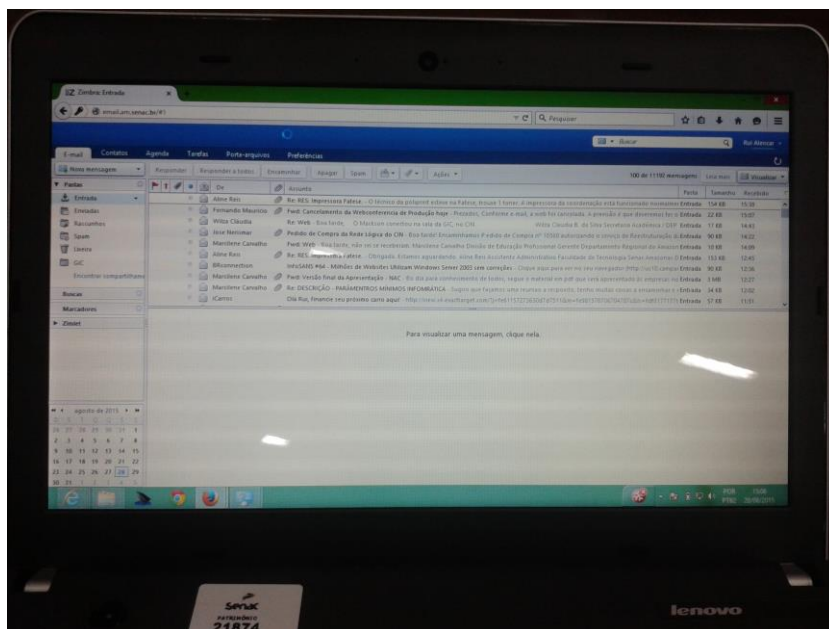
Foto 8: Teste de acesso à Internet, acessando o e-mail corporativo do SENAC

Os testes de acesso à internet também foram bem sucedidos com acesso a páginas de sites mais usados no SENAC incluindo o e-mail corporativo da instituição.

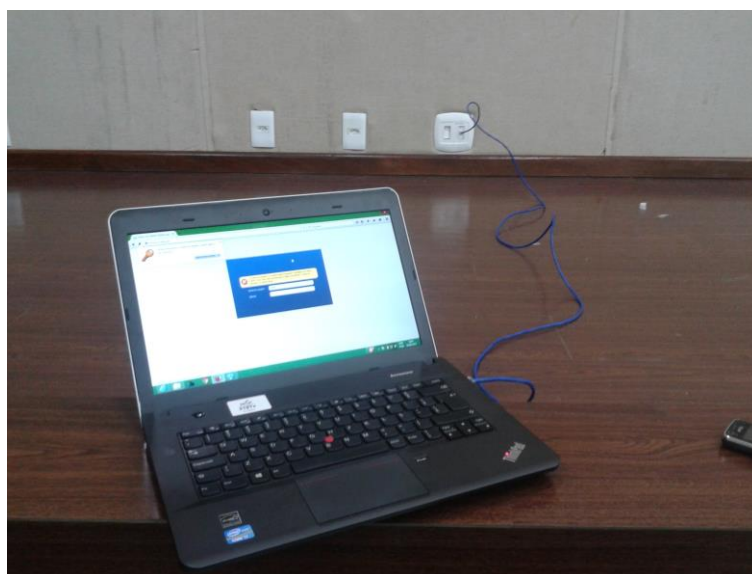
Foto 9: Teste no ponto do auditório, ponto mais distante do rack.

Todos os pontos tiveram êxito nos testes, incluindo o ponto mais distante dos racks do prédio novo, como o ponto de rede localizado no auditório da unidade.

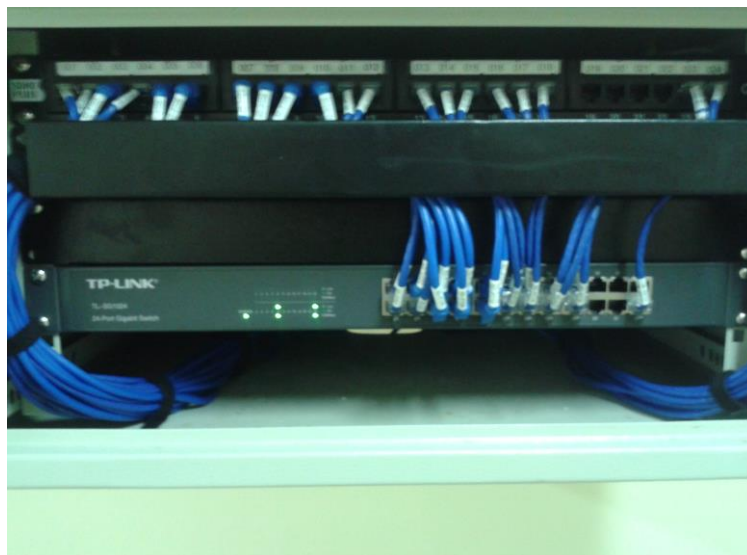
Foto 10: Organização do rack do segundo piso do prédio novo.

A organização dos racks foi feita dentro das normas técnicas exigidas para serviços de rede, todos os pontos devidamente identificados e certificados dentro dos padrões exigidos.

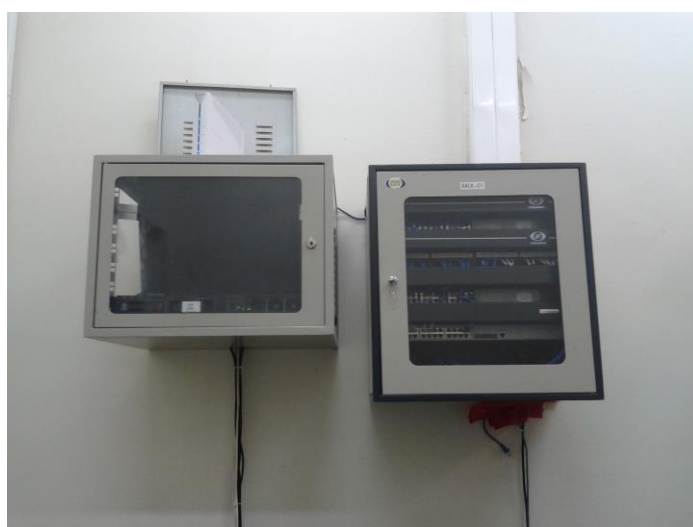
Foto 10: Racks da sala dos servidores no prédio antigo

Todos os pontos da unidade chegam na sala dos servidores localizada no prédio antigo aonde encontram-se dois racks, um com o servidor HP e o outro com os switches da rede.
